Kruisstraat Kruisstraat 38

Kadastraal : Rosmalen, I - 948	Bouwjaar : vroege XX
Eigenaar : A.C.M. van der Loop	Architect :
Huidige functie : horeca	Oorspr. functie : boerderij
Verbouwingen :	
Archief :

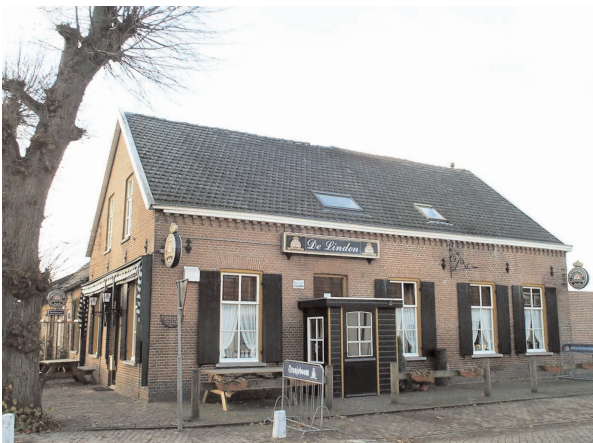
Deze in kruisverband gemetselde gevel van het woongedeelte aan de Grintweg omvat een deur en vier vensters. De nog oorspronkelijke vensteropeningen zijn voorzien van een anderhalfsteens strekse boog die aan de onderzijde licht getoogd is en hebben een hardstenen onderdorpel. De vensters, de voordeur en de buitenluiken zijn alle modern. Voor de deur is een modern houten tochtportaal geplaatst. De gevel heeft een in donkerder stenen uitgevoerd trasraam. Aan de bovenzijde is de gevel voorzien van een bloktand met daarop een eenvoudige kroonlijst met geprofileerde bakgoot. Het dakschild is voorzien van twee moderne daklichten.

Voorgevel aan de Grintweg.

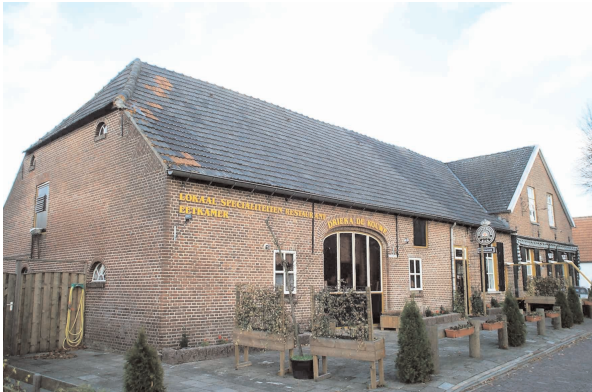
De in kruisverband gemetselde gevel aan de Kruisstraat vertoont in het staldeel weinig oorspronkelijke elementen. De deeldeuren onder anderhalfsteens korfboog hebben plaats moeten maken voor een moderne pui. De vensteropeningen onder halfsteens rollaag aan weerszijden zijn ingehakt: de vierruits vensters zijn dus later toegevoegd (of mogelijke vergroot). Boven één van de vensters bevindt zich een modern hooiluik. Deze gevelopening is eveneens ingehakt. De deur met bovenlicht rechts in de gevel is modern. De gevelopening is voorzien van een ingewerkte steens rollaag. Ter rechterzijde van deze deur bevindt zich een modern venster met eveneens moderne buitenluiken. De gevel heeft een trasraam in donkerder stenen en wordt aan

Linkerzijgevel aan de Kruisstraat.

de bovenzijde afgesloten met een mastgoot op gootbeugels.

Het woondeel heeft op begane grond niveau een deur met aan weerszijden een venster. Het zolderniveau omvat twee vensters. De gevelopeningen zijn voorzien van een anderhalfsteens strekse boog die aan de onderzijde licht getoogd is. De vensteropeningen hebben een hardstenen onderdorpel. De gevelopeningen zijn nog oorspronkelijk, de vensters, de voordeur en de buitenluiken zijn alle modern. In de gevel zijn vier sierankers aanwezig.

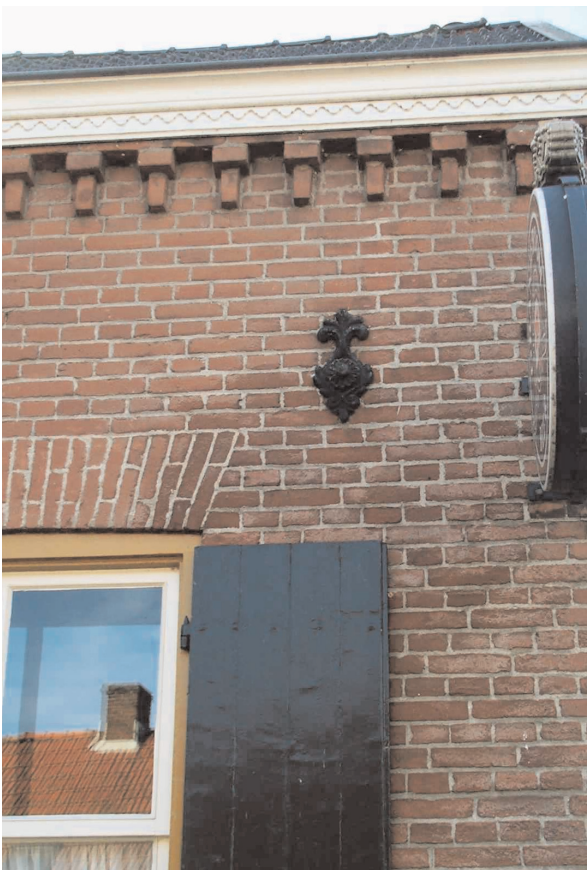
Sieranker in rechterzijgevel.

De gevel van het woondeel is op begane grond niveau recentelijk voorzien van een eenlaags aanbouw onder plat dak. Het zolderniveau heeft twee oorspronkelijke vensteropeningen onder anderhalfsteens strekse boog, waarvan de onderzijde licht getoogd is. De vensters zijn nieuw. In de gevel zijn drie sierankers zichtbaar. Het trasraam in donkerdere stenen loopt over deze gevel door.
