## Rosmalen Graafsebaan 133

Kadastraal : Rosmalen, D - 2622	Bouwjaar : 1958
Eigenaar : Autotron Rosmalen Beheer b.v.	Architect : A. Pieck
Huidige functie : kantoor	Oorspr. functie : landhuis met herenboerderij

### Beschrijving

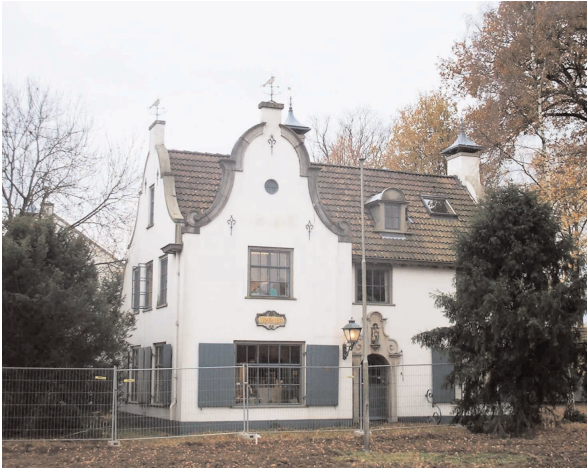
De voorgevel wordt gedomineerd door het uitspringende geveldeel met Hollands-maniëristisch vormgegeven in- en uitgezwakte top, voorzien van een hardstenen, geprofileerde afdeklijst. Op begane grond-niveau wordt de gevel gedomineerd door een brede vensteropening, voorzien van luiken. Hierboven, onder het venster op de eerste verdieping, is een met krullen gedecoreerd plakkaat, waarin tegen een gouden achtergrond de naam van het landgoed is geschilderd. In de top zijn drie sierankers ge-

*Voorgevel en linkerzijgevel.*

plaatst met in het midden een rond venstertje. Op de toppilaster is een windvaan met een vogel geplaatst. Op de nok van het dak bevindt zich een schoorsteenkanaal met een als tentdak uitgevoerd schoorsteenbord.

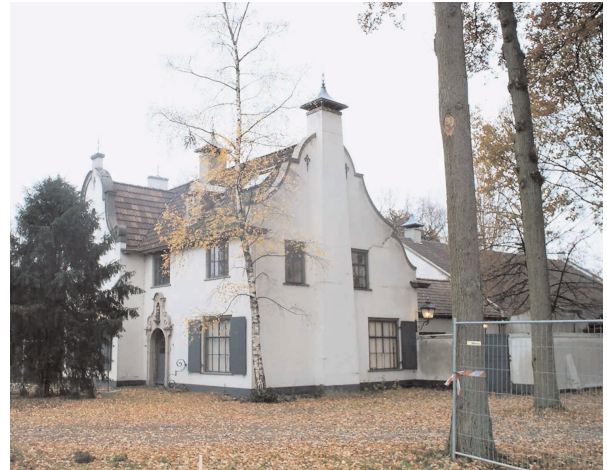
De rechterzijgevel heeft dezelfde (a-symmetrische) vormgeving als de linkerzijgevel, met als belangrijkste verschil het uitgemetselde rookkanaal in het hart van de gevel. Deze naar boven tapstoelopende schoorsteen steekt een stukje boven de nok van het dak uit en is voorzien van een schoorsteenbord, uitgevoerd als tentdak.

Rechts van dit rookkanaal, op begane grondniveau bevindt zich een breed venster met enkel aan de rechterzijde een luik. Rechts hiervan hangt een met krullend siersmeedwerk uitgevoerde lantaarn. Op de eerste verdieping bevinden zich twee zesruits draairamen. In de top pronken twee sierankers.

*Voorgevel en rechterzijgevel.*

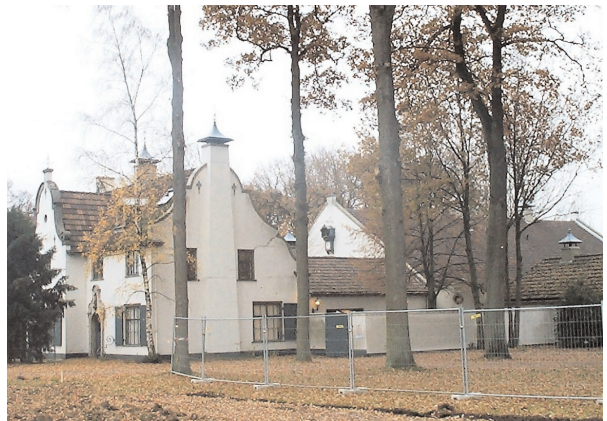
*Voorgevel en rechterzijgevel.*
