**Kerngegevens gemeentelijk monument:**

Monumentnummer	: GM021
Naam monument	: "De Beierpöl"
Adres	: Wilhelminastraat 10
Postcode en plaats	: 6131 KN Sittard
Kadastrale aanduiding	: STD00 sectie D nr(s) 7565
Coördinaten	: x 188435 y 334352
Bouwstijl	: Expressionisme
Kerndatering	: 1917
Oorspronkelijke functie	: winkel
Huidige functie	: wonen
Architect	: Jos Wielders

"De Beierpöl", in 1917 ontworpen door Jos Wielders in expressionistische stijl.

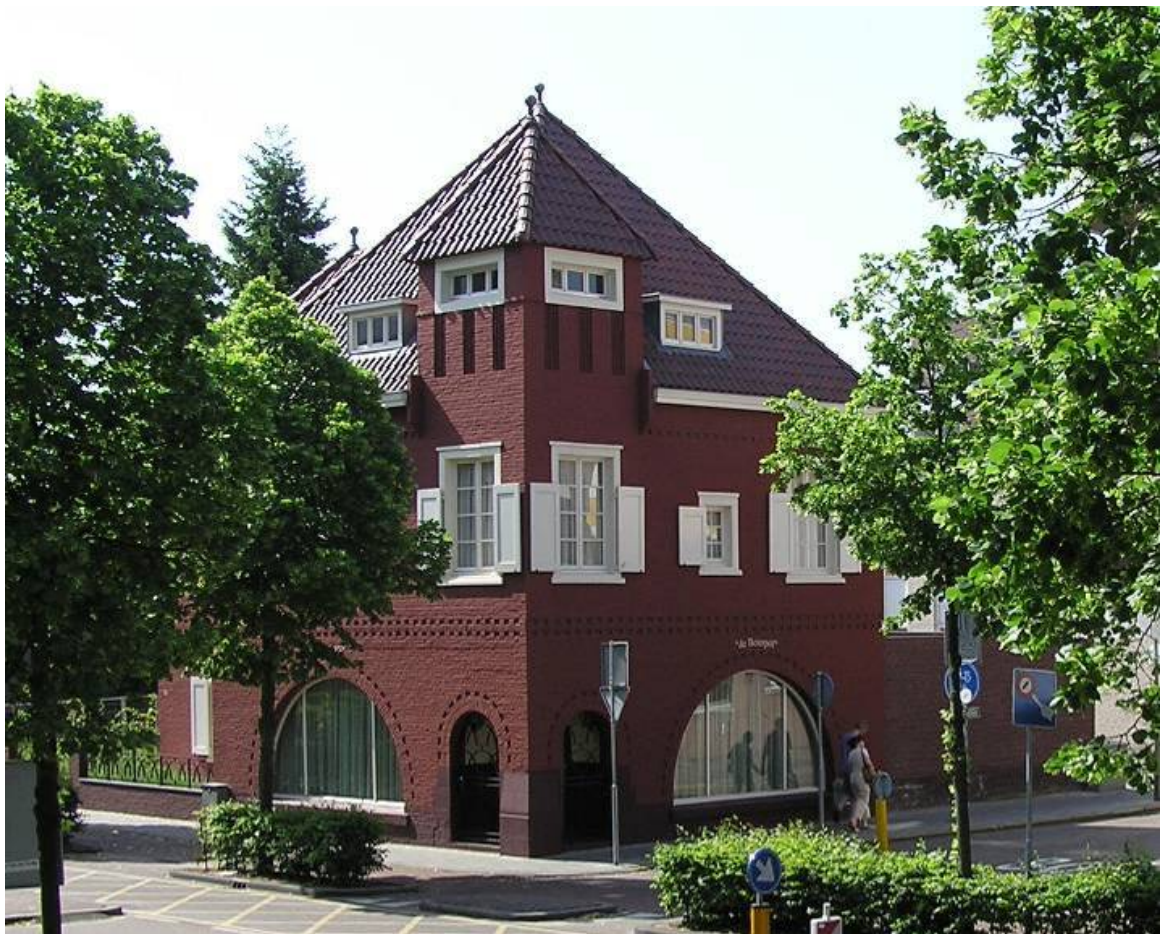
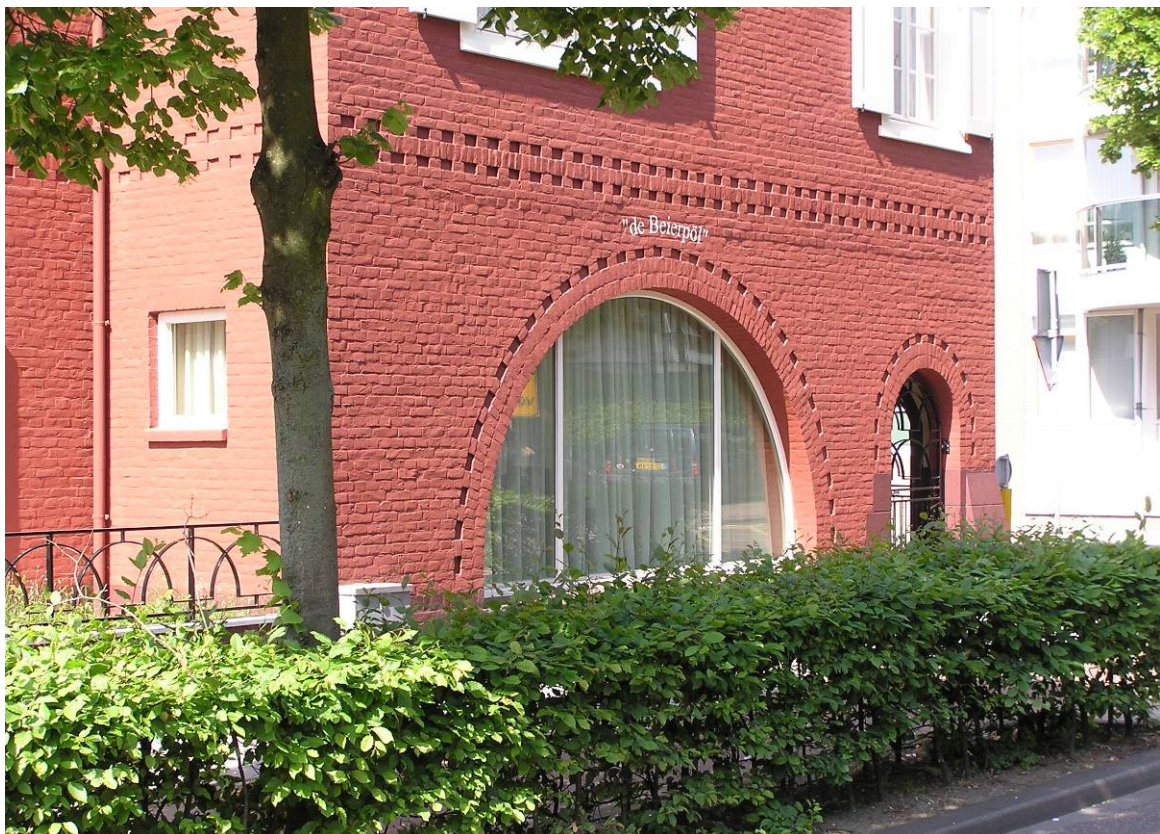
## Foto's

Het object bestaat uit twee bouwlagen en heeft een L-vormige plattegrond. Het gedeelte aan de straathoek wordt gedekt door een tentdak, het terugliggende haakse gedeelte aan de Wilhelminastraat heeft een schilddak dat hier haaks op aansluit. Op de straathoek is een hoger opgemetseld torentje, op vierkante grondslag, eveneens gedekt met een tentdak. Aan de zuidwestzijde van het pand is een éénlaags, oorspronkelijke aanbouw, gedekt met een zadeldakje.

Alle dakvlakken zijn gedekt met rood-bruine (opnieuw) verbeterde Hollandse pannen en voorzien van een eenvoudige houten bakgoot op de onderliggende gevel. De toppen van de tentdaken zijn gesierd met pironnen. De beide dakvlakken aan de straat worden doorbroken door een oorspronkelijke dakkapel met een overstekend, plat dak en een drieruits venster.

Het pand is opgetrokken in roodbruine baksteen, gemetseld in kettingverband en platvol gevoegd. De gevels zijn bij de recente restauratie geschilderd.

De beide straatgevels van het hoekgedeelte zijn spiegelsymmetrisch. De gevels hebben een bakstenen plint en worden aan de bovenzijde beëindigd door siermetselwerk onder de goot. Het hoekportiek met dubbele, oorspronkelijke voordeur heeft in beide gevels een doorgang

voorzien van een met siermetselwerk geaccentueerde rondboog en een zware, rustica plint. Daarnaast hebben de gevels op de begane grond een opvallend breed half rond venster onder een gemetselde rondboog. Het driedelige raamkozijn is niet oorspronkelijk. De vensteropeningen zijn voorzien van een door siermetselwerk geaccentueerde rondboog en een bepleisterde raamdorpel.

Op de verdieping hebben de gevels drie vensteropeningen, één kleine geflankeerd door twee grote, met oorspronkelijke houten ramen en raamluiken. Het kleine raam heeft twee raamvleugels met ieder een verdeling in drieën, de grote ramen hebben twee vleugels met een verdeling in vieren. De beide straatgevels van de hoektoren hebben een oorspronkelijk, breed, dieruits venster in een betonnen lijst. Onder deze vensters bevindt zich siermetselwerk met steeds drie terugliggende, rechthoekige vlakken.
