Rosmalen Berlicumseweg 13

Kadastraal : Rosmalen, E - 3701	Bouwjaar : XIXd
Eigenaar : Stg. Geestelijke Gezondheidszorg Oost-Brabant	Architect :
Huidige functie : woning	Oorspr. functie : tramstation

Beschrijving

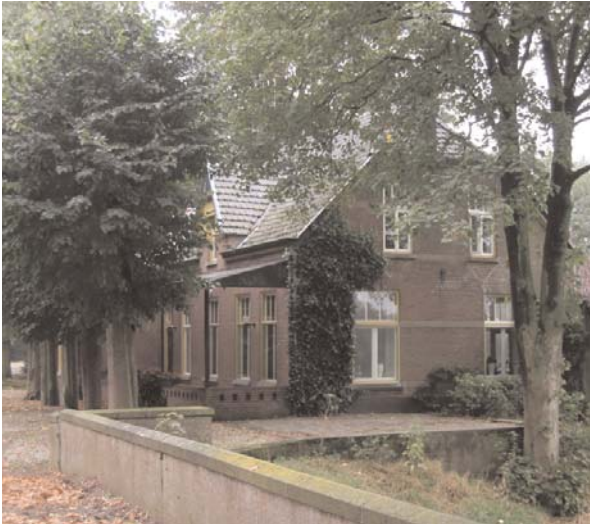
Deel voorgevel en rechterzijgevel.

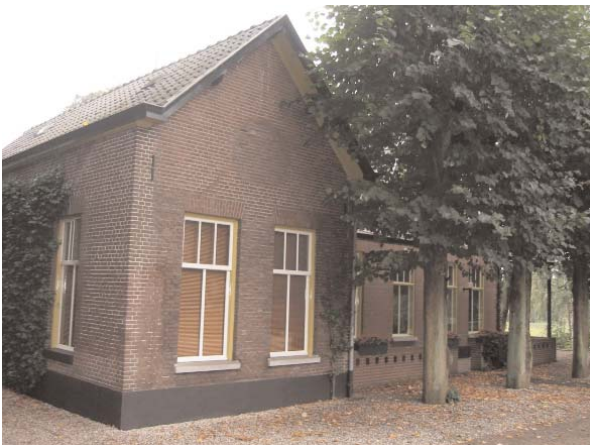
Deze in kruisverband gemetselde zijgevel is geleed met drie vensteropeningen, alle voorzien van een anderhalfsteens strekse boog en hardstenen onderdorpel. Het venster links in de gevel is kleiner dan de overige twee vensters, die identiek zijn aan de vensters in de voorgevel.

Deel linkerzijgevel en voorgevel.

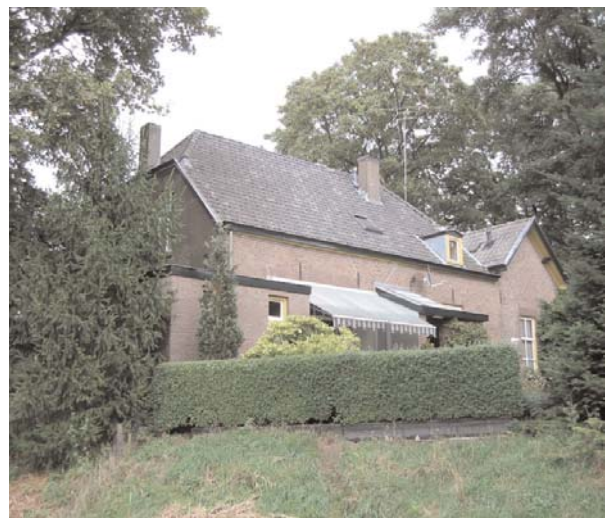
De achtergevel van het dwarsdeel ligt in het verlengde van de achtergevel van de wachtruimte. De gevel gaat deels schuil achter begroeiing en een groot zonnescherm. De vensteropening in het dwarsdeel heeft een steens rollaag en bevat een T-venster met tweeruits bovenlicht en schuivend vierruits onderraam. De achterdeur zit in het midden van de gevel van de wachtruimte. Ter rechterzijde bevindt zich een vensteropening met anderhalfsteens strekse boog. Boven het venster is een eenvoudige dakkapel gepositioneerd. Oorspronkelijk zal links naast de deur eenzelfde venster gezeten hebben. Tijdens een verbouwing heeft dit venster plaats gemaakt voor een beduidend bredere pui.

Deel rechterzijgevel en achtergevel.

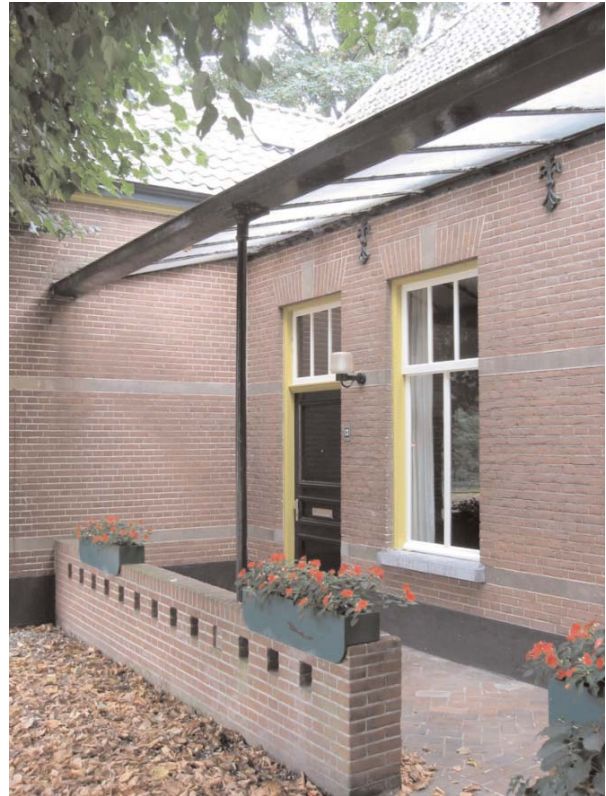
Detail overkapping en voormalige wachtruimte.
