Engelen Dorpstraat 6

Kadastraal : 's-Hertogenbosch, R - 603	Bouwjaar : XIXd
Eigenaar : P.A. van de Griend	Architect :
Huidige functie : woning	Oorspr. functie : boerderij
Verbouwingen :	
Archief :

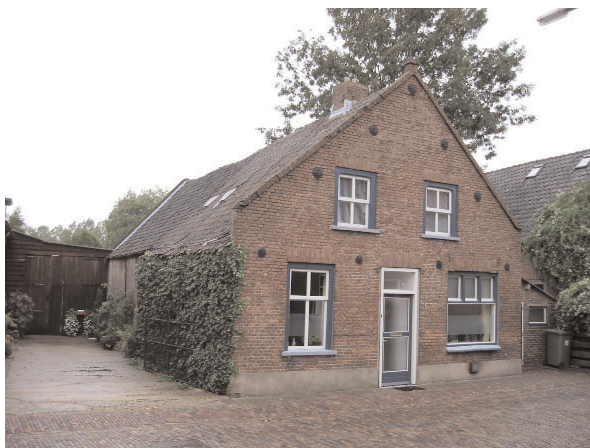
De voormalige boerderij aan de noordzijde van de Dorpstraat te Engelen staat met de voorgevel naar de straat gekeerd. Deze laat-negentiende-eeuwse boerderij omvat begane grond en een zolderniveau. Het zadeldak, met de nok haaks op de straat, is aan de linkerzijde gedekt met verbeterde Hollandse dakpannen, aan de rechterzijde met Oudhollandse pannen.

De in kruisverband gemetselde gevel is in een kwalitatief beter baksel gemetseld en bevat op begane grond niveau drie gevelopeningen, alle voorzien van een anderhalfsteens strekse boog. Het geheel vernieuwde deurkozijn in het midden van de gevel, is aan weerszijden voorzien van een venster. Het venster ter linkerzijde is voorzien van een tweeruits schuivend onder-raam en tweeruits bovenlicht. Het zware kozijn is geprofileerd en getoognageld. Oorspronkelijk bevond zich ter rechterzijde van de voordeur een zelfde venster. Dit venster heeft halverwege de twintigste eeuw echter plaats gemaakt voor een breder eenruitsvenster met daarboven drie kleine bovenlichten. Op zolderniveau heeft de gevel twee T-vensters. Deze vensters zijn

voorzien van tweeruits schuivend onder-raam en tweeruits bovenlicht. De tuitgevel is afgedekt met een halfsteens rollaag en wordt gesierd door een negental rosetankers. De hellingschuinite van de voorgevel komt niet overeen met de schuinite van de dakhelling: de voorgevelaanzet is hoger opgetrokken dan de zijgevels.

Het rechterdeel van de linkerzijgevel gaat voor een deel schuil achter klimop. Het linkerdeel van de gevel heeft een grijze pleistering met blok-motief en springt ten opzichte van het rechterdeel enkele decimeters terug. In het gepleisterde deel van de gevel zijn drie staldeuren aanwezig. In de gevel zijn enkele dubbelknoopsankers zichtbaar. De onderste knoop verankert de negentiende-eeuwse balklaag, de bovenste het even oude A-spant. Het staldeel heeft een hoge

Linkergevel en voorgevel.

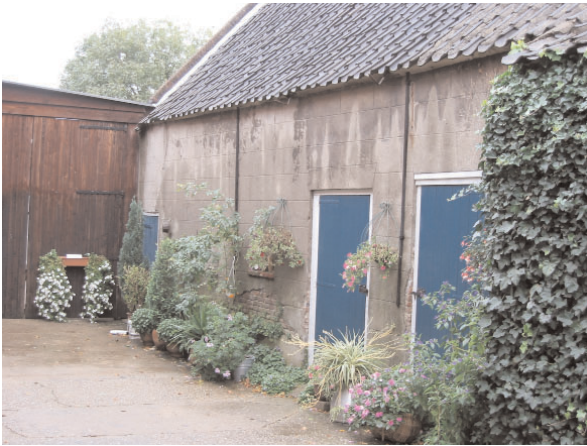
Achterste gedeelte linkerzijgevel.

borstwering waardoor een zo groot mogelijke tasruimte ontstaat.

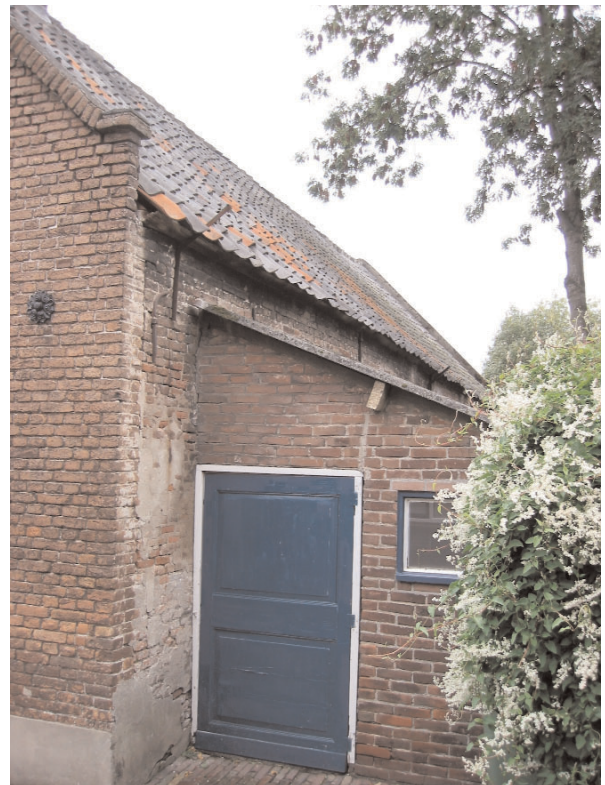
De rechterzijgevel gaat voor het grootste deel schuil achter een twintigste eeuwse eenlaags aanbouw onder een met golfplaten gedekt lesse-naardak. De twintigste-eeuwse aanbouw is aan de straatzijde voorzien van een eenvoudige deur en een klein raam. In de gevel zijn twee twintigste-eeuwse dichtzettingen en enkele gevel-ankers aanwezig.

Aangebouwd deel tegen rechter zijgevel.
