's-Hertogenbosch Vughterstraat 233-241

Kadastraal : 's-Hertogenbosch, G - 6243	Bouwjaar :
Eigenaar : Zanglijster B.V.	Architect :
Huidige functie : winkel en woning	Oorspr. functie : woning (winkel)

Beschrijving

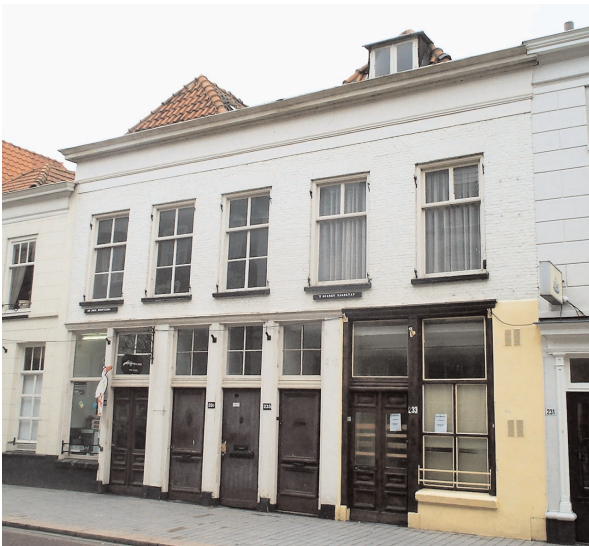
Deze in kruisverband gemetselde laat negentiende-eeuwse lijstgevel is witgeschilderd. De lintvoegen zijn platvol gevoegd, de stootvoegen zijn geknipt. De nagenoeg gevelbrede en symmetrische pui op de begane grond bevindt zich onder een geprofileerde kroonlijst. De drie deurkozijnen in het midden zijn voorzien van een oorspronkelijke voordeur, een geprofileerd kalf en een vierruits bovenlicht. De deurkozijnen hebben hardstenen neuten. De opgeklampte deur in het midden, ter plaatse van de oorspronkelijke steeg, is voorzien van een gedecoreerd stootbord. Zowel links als rechts in de gevel bevindt zich een winkelpui. Deze pui bevat een oorspronkelijke deur met bovenlicht (het bovenlicht links is een vierruits valraam) en een etalage met bovenlicht (het rechter etalage-raam is vierruits). De vensters die van oorsprong de etalages sierden, zijn verdwenen. Het kozijn is voorzien van hardstenen neuten en een zware hardstenen onderdorpel.

Voorgevel.
