Rosmalen

Peter de Gorterstraat 2-2a

Kadastraal	: Rosmalen, D-2610	Bouwjaar	: laat 19de eeuws
Eigenaar	: Stg. Geestelijke Gezondheidszorg Oost-Brabant	Architect	:
Huidige functie	: woning	Oorspr. functie	: landarbeiderswoning

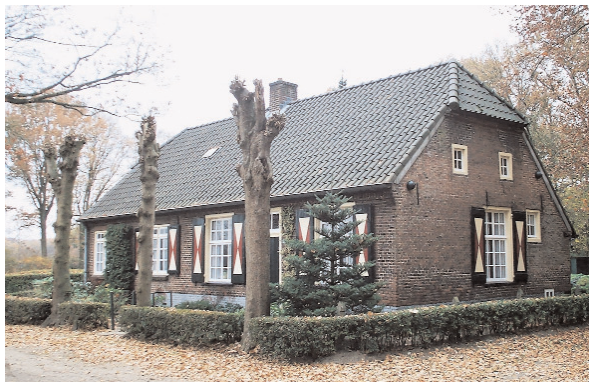
Vorgevel en rechterzijgevel.

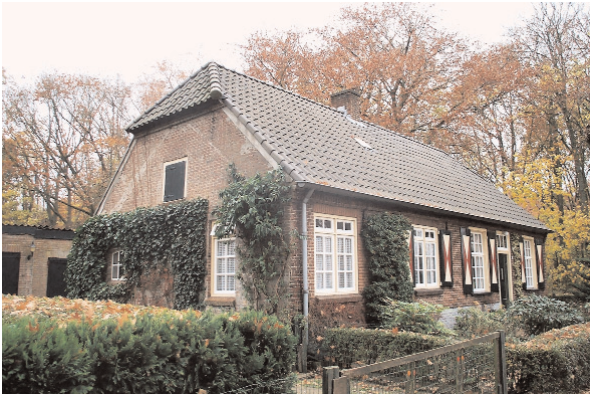
Voorgevel en linkerzijgevel.

Linkerzijgevel:

Het laat 19de-eeuwse muurwerk van de linkerzijgevel is opgetrokken in kruisverband met uitgemetselde stukken op de hoeken. Doordat de achtergevel minder hoog is dan de voorgevel, loopt de dak aan de achterzijde lager door dan rechts. Ter plaatse van het wolfseind eindigt de gevel met een uitgemetselde koppenlaag en rollaag.

De gevelindeling is deels gewijzigd: op de begane grond rechts en in de geveltop bevindt zich een gevelopening waarvan de dagkanten hersteld zijn. Het ijzeren stalraam met getoogde bovenzijde dat zich links in de gevel bevindt, behoort vermoedelijk nog tot de oorspronkelijke bouwphase. Op de linkerzijgevel tekent zich de daklijn af van een later toegevoegde maar thans weer verdwenen schuur of aanbouw.

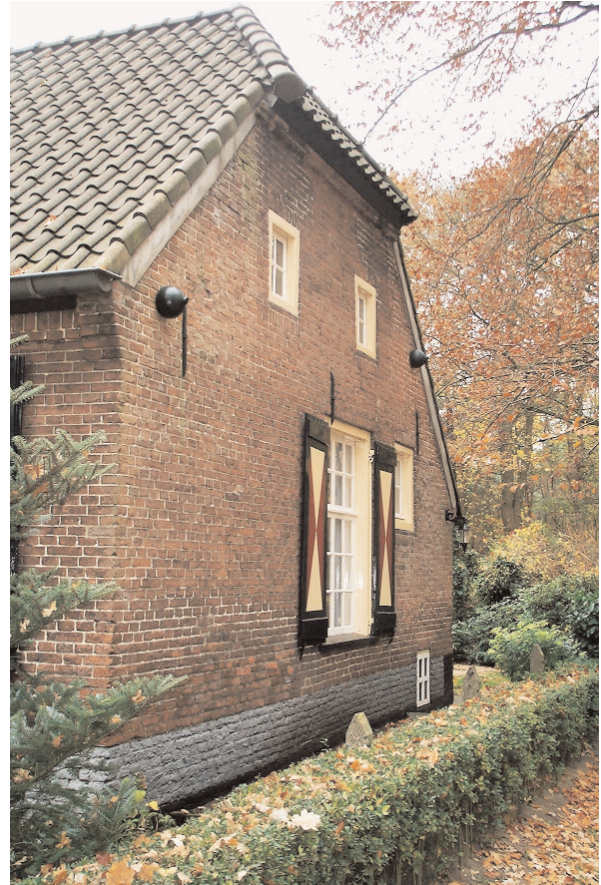
Rechterzijgevel.

Zowel het muurwerk als de gevelindeling van de in kruisverband opgemetselde rechterzijgevel is oorspronkelijk en in opzet gelijk aan de linkerzijgevel. De onderste strook muurwerk is beschilderd met een plint. In het midden is een getoog nageld kozijn met houten onderdorpel, geplaatst onder een rollaag. Het raamhout met kleine roedenindeling is vernieuwd. Aan weerszijden van de gevelopening bevindt zich een opgeklampt luik. Uiterst links, net boven het maaiveld, bevindt zich een oorspronkelijk kelderlicht met een nieuw vierruits rooster dat hiervoor is gezet. Boven de kelder bevindt zich de opkamer die is voorzien van een hoog in de gevel geplaatst, klein vierruits venster. Op zolderniveau bevinden zich nog twee van zulke vensters. Voor al deze

klei-nere vensters geldt dat het kozijnhout bewerkt is met kraal en dat zij zowel aan de onder- als aan de bovenzijde voorzien zijn van een rollaag. Ter hoogte van de verdiepingsbalklaag bevinden zich drie ankers.

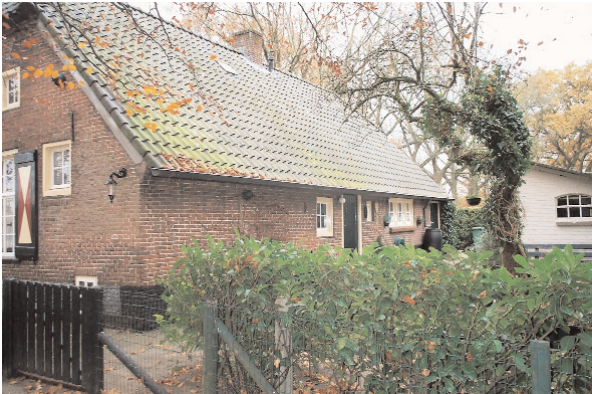
Gedeelte rechterzijgevel met achtergevel.

Ten opzichte van de voorgevel is de aan de achterzijde gelegen gevel minder hoog. Het linkerdeel van de achtergevel is blind en gemetseld in halfsteens verband. In het midden van de gevel bevindt zich een deur met kraalschroten. Het vierruits vensters links hiervan is oorspronkelijk en identiek aan de vensters in de linkerzijgevel. Rechts van de deur is een nog kleiner éénruits venstertje. Net zoals bij de voorgevel het geval is, is het rechter deel van de gevel, dat oorspronkelijk hoort bij het stalgedeelte, vernieuwd met machinale baksteen en voorzien van een - mogelijk hergebruikte - staldeur bij de rechterzijgevel. In dit nieuwe muurwerk is later een driedelig venster aangebracht.
