Rosmalen

Maliskampsestraat 84

Kadastraal : Rosmalen, D - 2479	Bouwjaar : 1873 (kern mogelijk XVII)
Eigenaar : J.A.M. van Gerven	Architect :
Huidige functie : boerderij	Oorspr. functie : boerderij
Verbouwingen : XX	
Archief :

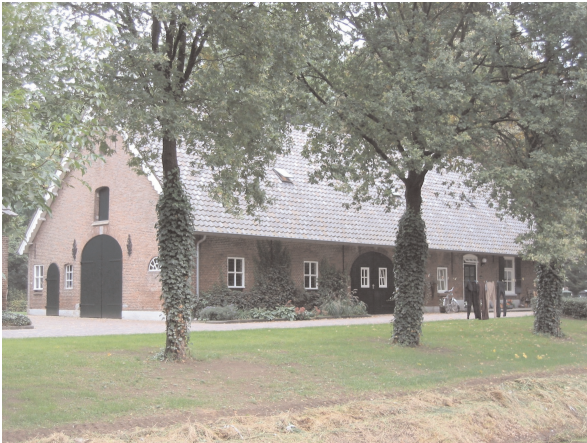
De eveneens in kruisverband gemetselde linkerzijgevel is ter plaatse van het woongedeelte voorzien van een T-venster, overeenkomstig de beide T-vensters in de voorgevel. De deur naar de voorstal is vernieuwd. Het staldeel heeft

Linkerzijgevel en straatgevel.

dubbele deeldeuren, met daarin een vierruits valraam. Aan weerszijden van deze deuren bevinden zich twee vernieuwde vensters, in vernieuwde gevelopeningen. De twee vierruitsvensters ter linkerzijde zijn van beton, de vensters ter rechterzijde van hout. In de gevel zijn enkele tweeknoopsankers te zien.

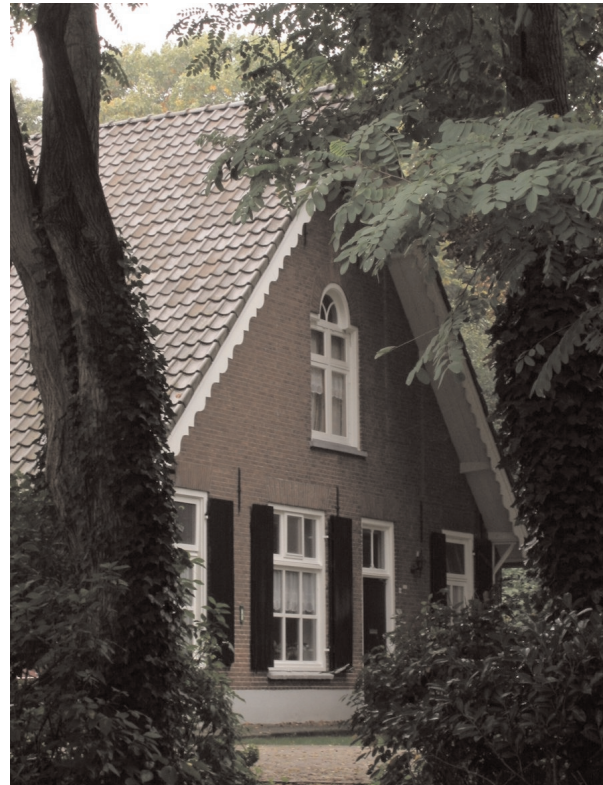
De rechterzijgevel van het hoofdgebouw is in de late twintigste eeuw over nagenoeg de gehele lengte vernieuwd. In de gevel zijn zes vierruits klepvensters opgenomen. Tegen de gevel is een klein rechthoekig bouwlichaam te onderscheiden. Dit bouwdeel van één niveau ligt voor een deel beneden maaiveld. Het betreft hier naar alle waarschijnlijkheid de kelder (van het landhuis) die vanaf buiten toegankelijk gemaakt is. Mogelijk gaat het hier om een oudere kelder die wordt hergebruikt.

De van oorsprong blinde rechterzijgevel van de schuur is in later tijd voorzien van een betonnen vierruits venster.

Rechterzijgevel.

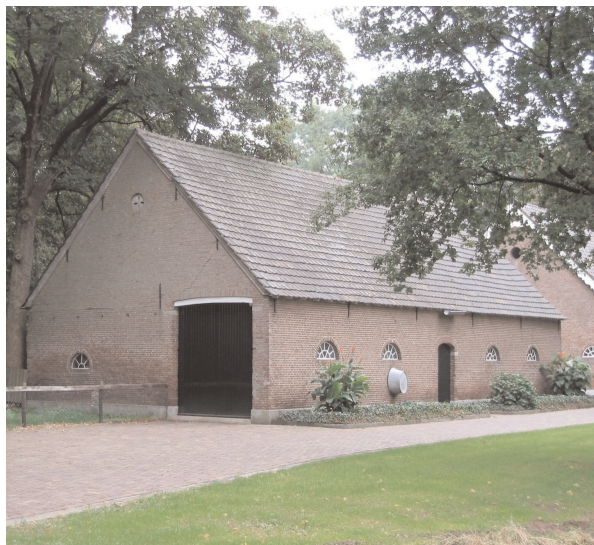
De linkerzijgevel van de schuur is symmetrisch van opzet. De staldeur in het midden is aan de bovenzijde voorzien van een gedrukte steens korfboog. Aan weerszijden van de deur bevinden zich twee stalramen met halfronde halfsteens boven- en eveneens halfsteens onderdorpel.

De achtergevel van de schuur is ter linkerzijde voorzien van een deur, identiek aan de deur in de voorgevel. Ter linkerzijde is een stalraam met halfronde halfsteens boven- en eveneens halfsteens onderdorpel gesitueerd. Net als in de voorgevel bevindt zich in de top een ossenoog. De gevel is in het verleden ter linkerzijde voorzien geweest van een houten aanbouw.

Schuur.
