## Bokhoven Groensteeg 1

Kadastraal : 's-Hertogenbosch, R - 545	Bouwjaar : 1946
Eigenaar : M.F.W. Bosch, L. Daudey	Architect :
Huidige functie : woning	Oorspr. functie : noodkerk
Verbouwingen : XXd	
Archief :

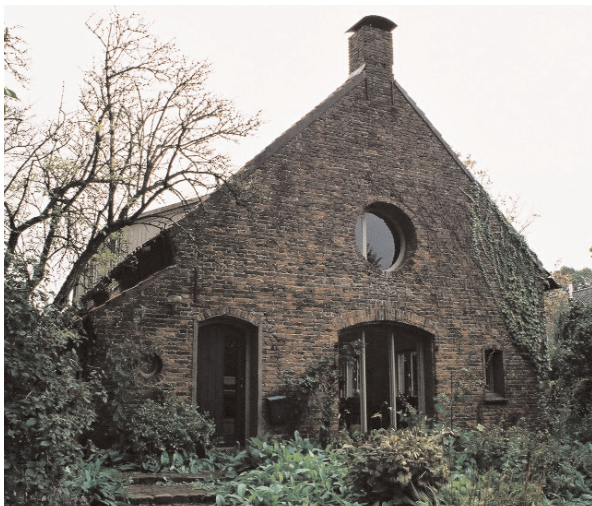
*Voorgevel.*

De tuitgevel is in het midden voorzien van een gevelopening onder een steens segmentboog. De sponning die aan de buitenzijde is aangebracht, wijst erop dat hier van oorsprong de entreedeuken van de kerk hingen. Deze deuren hebben plaats moeten maken voor een getoogde deurkozijn met moderne openslaande deuren, dat tussen de dagkanten is aangebracht. Boven deze voormalige entree bevindt zich een groot rondvenster binnen een halfsteens rollaag. Ter linkerzijde is onder een halfsteens segmentboog de huidige voordeur gepositioneerd, ter rechterzijde, eveneens onder halfsteens segmentboog, een klein venster met bakstenen onderdorpel. De dagkanten van deze twee gevelopeningen zijn gecementeerd, mogelijk zijn de gevelopeningen ingezaagd. De gevel is ter linkerzijde uitgebouwd met een klein bouwvolume, voorzien van een rondvenster met halfsteens rollaag en afgesloten met een lessenaardakje.

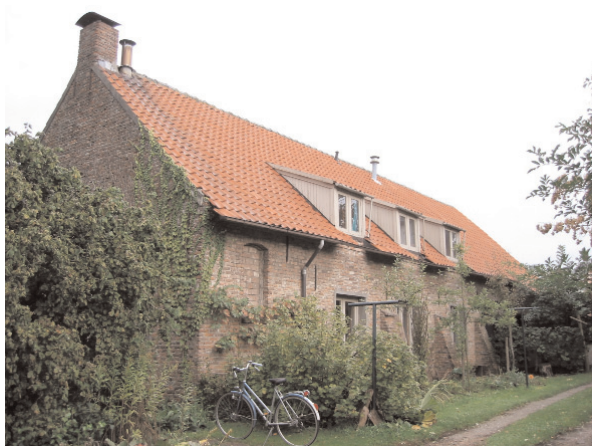
*Rechterzijgevel.*

De rechterzijgevel heeft vijf traveeën die voorzien zijn van een viertal lage, afgeschuinde steunberen. Iedere travee is voorzien van een venster. Tijdens de verbouwing in de jaren zeventig zijn de oorspronkelijke glas-in-lood vensters onder

halfsteens segmentboog dichtgezet. De vensters met gecementeerde omlijsting en dubbele draairamen die hiervoor in de plaats zijn gekomen, zijn lager in de gevel gepositioneerd. De dichtgezette gevelopening uiterst links in de gevel geeft een beeld van de oorspronkelijke situatie. De gevel is aan de bovenzijde voorzien van een uitkragende strook metselwerk. In de gevel is een aantal gevelankers zichtbaar. Het dakschild is in de jaren zeventig voorzien van een drietal houten dakkapellen met dubbele draaiende ramen en met pannen gedekt lessenaardak.

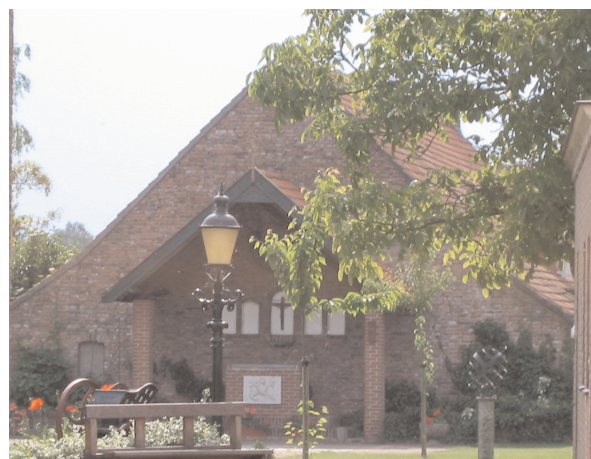
*Achtergevel.*

De gemetselde achtergevel is voorzien van een houten overkapping / kapel met daarin vijf boognissen. Aan weerszijden van de kapel bevindt zich een dichtzetting van een voormalige vensteropening.
