's-Hertogenbosch Buitendijk 2-3

Kadastraal : 's-Hertogenbosch, I-2089	Bouwjaar : XIXd
Eigenaar : P.J. Verkuijlen	Architect :
Huidige functie : bedrijfshal	Oorspr. functie : metaal en ijzergieterij
Verbouwingen : midden en eind twintigste eeuw	
Archief : Gemeente 's-Hertogenbosch, afdeling BAM

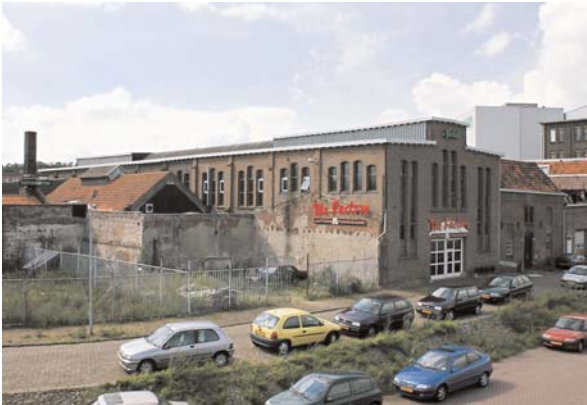
Overzichtsfoto van het complex.

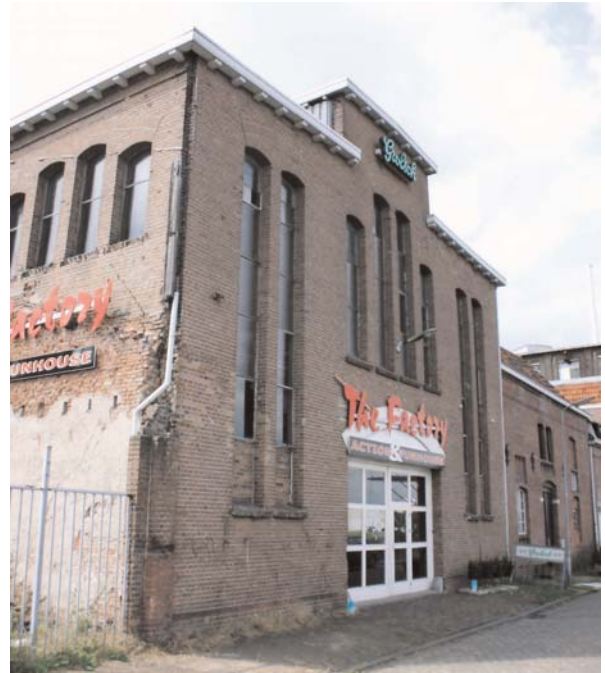
De in kruisverband opgetrokken gevel heeft een bakstenen plint, zes gevelopeningen; drie stalen vensters en twee dicht getimmerde vensters boven de dubbele deur. Op de gevelsteen naast de dubbele deur is met moeite het jaartal 1881 of 1887 af te lezen. De gevel heeft drie sierankers van de balklaag het vierde ontbreekt, de uitkragende kop- en strekkenlaag en zaagtand met een geprofileerde bakgoot markeren de beëindiging van de gevel.

De in kruisverband opgetrokken gevel met een hoger middendeel heeft een bakstenen plint en een dubbele deur op de begane grond. Boven de dubbele deur bevinden zich vier stalen vensters de middelste onder een grote steens segmentboog en daaronder twee kleinere. De buitenste, lagere vensters hebben ieder een steens segmentboog.

Voorgevel, waterzijde

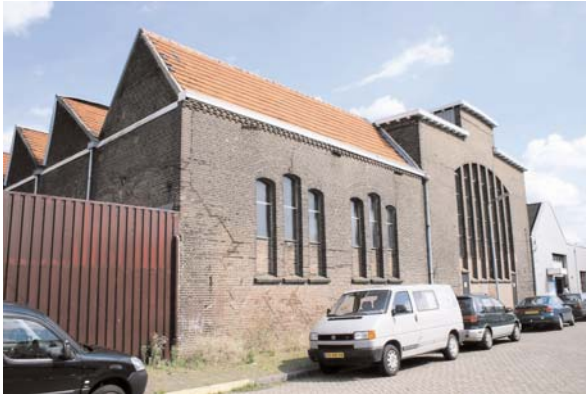
Het lagere deel heeft twee maal drie stalen vensters (het middelste hoger dan de flankerende twee) voorzien van bakstenen raamdorpels en drie steens segmentbogen onder een grotere steens segmentboog. De vensters hebben drie delen waarvan het onderste is dichtgemetseld. De gevel is beëindigd met een uitkragende dubbele bloktand waarop de bakgoot is geplaatst.

De achtergevel.

Het andere deel heeft twee stalen deuren en zeven hoge stalen vensters onder een drie maal één steens segmentboog. Het onderste gedeelte van de zes vlakken van de vensters zijn dicht-gemetseld. Met uitzondering van een gedeelte onder het middelste venster is het metselwerk inclusief dagkanten aan het einde van de 20ste eeuw vernieuwd, de bakstenen raamdorpels zijn eveneens vervangen.
