Bokhoven Graaf Engelbertstraat 4

Kadastraal : 's-Hertogenbosch, R - 106	Bouwjaar : 1826
Eigenaar : D.C. Graafmans	Architect :
Huidige functie : woning	Oorspr. functie : armenhuizen
Verbouwingen : XXc	
Archief :

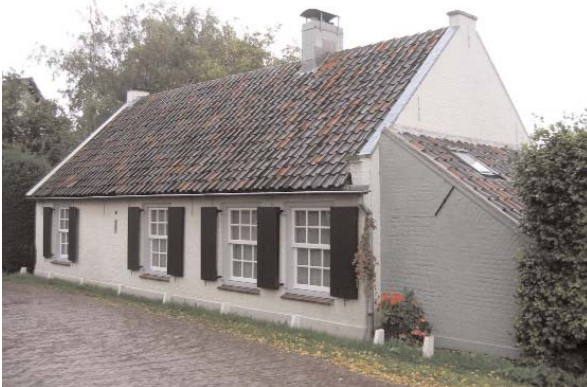
Straatgevel (voormalige voorgevel) en deel rechterzijgevel.

Bij de samentrekking van de woningen zijn de drie deuren en drie vensters in de straatgevel vervangen door vier nieuwe vensters. Met enige moeite zijn bouwsporen te onderscheiden die de oorspronkelijke plaatsen van de gevelopeningen aanduiden. De moderne vensters zijn voorzien van zesruits schuiframen en zesruits bovenlichten. De buitenraamluiken zijn gelijktijdig aangebracht. Elk van de vier vensters is voorzien van een keramische onderdorpel. De voorgevel, waarin een achttal gevelankers zichtbaar is, wordt aan de bovenzijde afgesloten met een zinken bakgoot.

De rechterzijgevel gaat op begane grond niveau nagenoeg geheel schuil achter de aanbouw. De daklijn van de tuitgevel is voorzien van vlechtingen. De schouderstukken zijn enigszins uitgemetseld. Tuit en schouderstukken zijn voorzien van hardstenen dekplaten. Net boven de aansluiting van het lessenaardak is een kleine halfsteens rollaag, mogelijk van een dichtgezet hooiluik, zichtbaar. In de gevel is een drietal ankers van de kap waar te nemen. De rechterzijgevel van de aanbouw is vanaf de openbare weg niet zichtbaar.

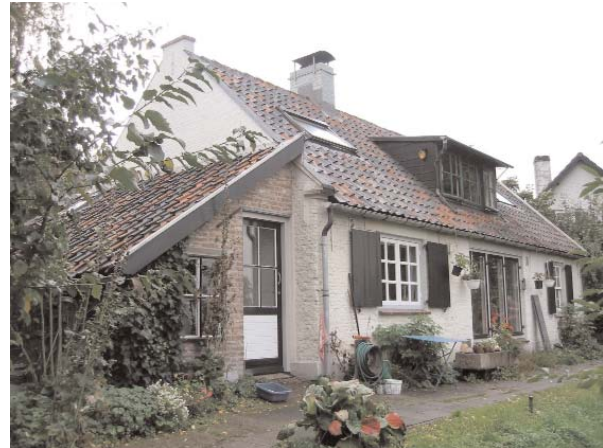
Achtergevel en deel rechterzijgevel.

Naar verluidt is de achtergevel van oorsprong blind geweest. Tijdens de verbouwing in de jaren zestig is in het midden een breed raam aangebracht. Aan weerszijden van dit raam bevindt zich een venster. Links een venster met dubbele zesruits draairamen, rechts een venster met vierruits schuivend onderraam en vast vierruits bovenlicht. Beide vensters zijn voorzien van buitenluiken. Het dakschild is voorzien van een dakkapel onder lessenaardak met aan weerszijden een modern dakraam. De houten dakkapel heeft een drietal draaiende vierruits ramen. Het dak is voorzien van een mastgoot.

Het muurwerk van de aanbouw is geheel modern. Het schone metselwerk heeft een moderne deur en een vierruits venster. In het muurwerk is een gordinganker waar te nemen.
