Rosmalen

Peter de Gorterstraat 7, 7a en 7b

Kadastraal	: Rosmalen, D - 2612	Bouwjaar	: 1950
Eigenaar	: Stg. Geestelijke Gezondheidszorg Oost-Brabant	Architect	:
Huidige functie	: zorginstelling	Oorspr. functie	: wederopbouwboerderij
Verbouwingen : XXd			
Archief :

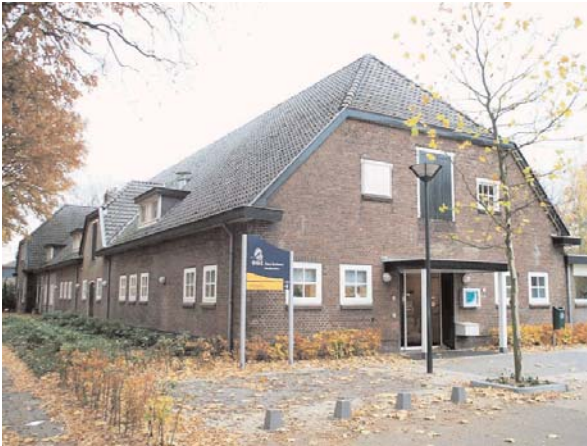
Voor het opgaand muurwerk in het algemeen geldt dat de gevels zijn geplaatst op een met een kleine sprong teruggelegd, met portlandcement plat vol gevoegd trasraam. Het bovenliggende muurwerk is opgemetseld in kruisverband en voorzien van een verdiepte voeg.

De gevelindeling is grotendeels nog de oorspronkelijke. In het midden, ter plaatse van de uitgemetselde afgetopte Vlaamse gevel, bevindt zich een brede, aan de bovenzijde getoogde deur met daarboven een dubbel hooiluik. De Vlaamse gevel is gemetseld met vlechtingen en een uitgemetselde strekkenlaag.

Aan weerszijden van de deuropening bevinden zich vier respectievelijk zes vensteropeningen, die zowel aan de onder- als aan de bovenzijde van een rollaag voorzien zijn. Zowel de kozijnen als het raamhout zijn vernieuwd. Deze reeks vensters wordt aan de linkerzijde afgesloten met twee moderne vensters, die geplaatst zijn in nieuw aangebrachte gevelopeningen. Het metselwerk rondom is over de volle hoogte van de gevel opnieuw opgemetseld. De deur en het venster links hiervan behoren nog tot de oorspronkelijke situatie.

Voorgevel en rechterzijgevel.

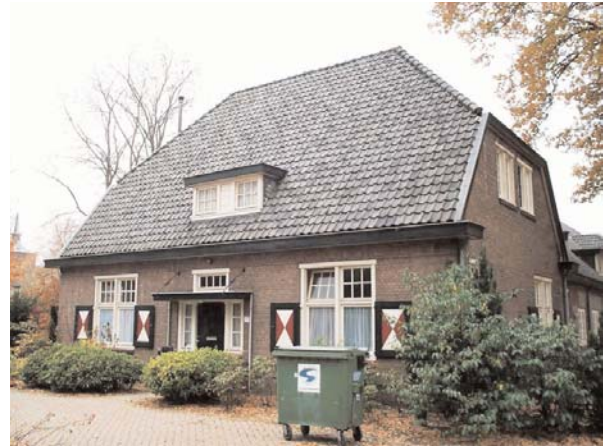
De linkerzijgevel vormt de representatieve gevel van het woonhuis. De gevel omvat één bouwlaag en is drie vensterassen breed. De voordeur is in het midden van de gevel gepositioneerd. Het ingangsportaal kenmerkt zich door een verzorgde, ambachtelijke vormgeving. Het kozijn waarin de nog originele deur is geplaatst, heeft aan de bovenzijde afgeronde hoeken. Aan beide zijden bevindt zich een smal en hoog drie-ruits venster op een gemetselde borstwering. De luifel is aan de onderzijde uitgevoerd met cassetten en in het bovenliggende muurwerk verankerd met twee ankerstangen. Boven de luifel is een vierruits bovenlicht boven de deur. Aan weerszijden bevindt zich een kruisvenster, gelijk aan de kruisvensters in de gevel aan de straatzijde.

Linkerzijgevel en een deel van de voorgevel.

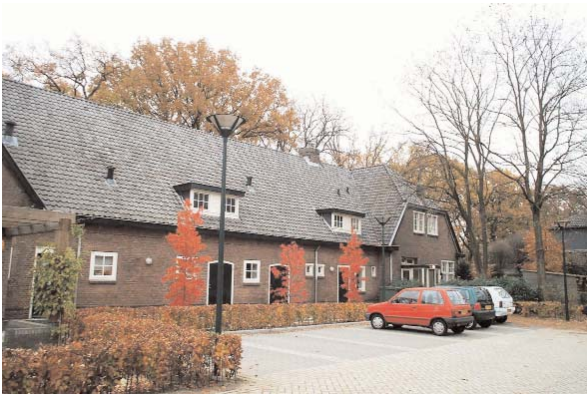
De langgerekte achtergevel is in opzet groten-deels gelijk aan de voorgevel. Tegen het linkerdeel is recent een eenlaags aanbouw met een plat dak gebouwd ten behoeve van een zaal waartoe ook dit deel van de gevel is uitgebroken. Het overige deel van de gevel, horende bij het voormalig staldeel, omvat een aantal getoogde en aan de bovenzijde rechte doorgangen. Hiertussen bevinden zich kleinere en grotere vensters, alle geplaatst in de oorspronkelijke gevelopening. Voor de vierruits vensters geldt dat zowel het kozijn- als het raamhout vernieuwd zijn. Rechts in de gevel bevinden zich nog enkele originele één-ruits vensters. In de kopgevel van het woongedeelte is ter plaatse van een vensteropening recent een deuropening met een kleine uitgebouwde portiek gerealiseerd. Het kruiskozijn rechts hiervan is nog origineel en in opzet gelijk aan de kruisvensters in de overige gevels van het woongedeelte. De twee vensters op zolder-niveau zijn vernieuwd, waarbij ook de gevelopeningen zijn gewijzigd: bij beide zijanten van de gevelopening is de hoek van het metselwerk vernieuwd.

De achtergevel.
