Bokhoven Graaf Engelbertstraat 2

Kadastraal : 's-Hertogenbosch, R - 546	Bouwjaar : 1893, hersteld circa 1950
Eigenaar : De Pastorie van Bokhoven	Architect :
Huidige functie : pastorie	Oorspr. functie : pastorie
Verbouwingen : circa 1950	
Archief :

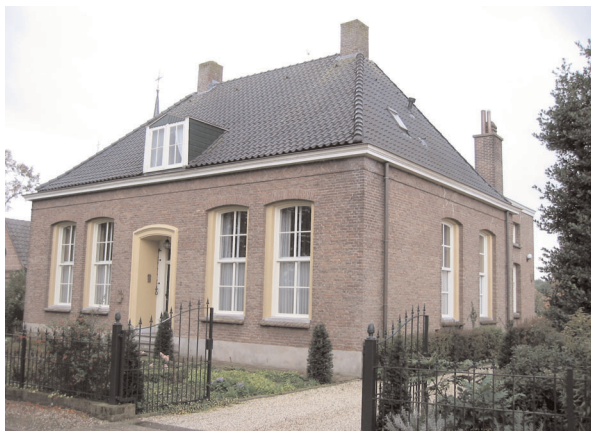
De voorgevel is symmetrisch van opzet. Het portiek met daarin de voordeur met bovenlicht bevindt zich in het midden van de gevel. De entreepartij is geaccentueerd met een hardstenen trap (drie treden) en een stucwerk omlijsting. Zowel de deur als het bovenlicht is voorzien van siersmeedwerk. Aan weerszijden wordt de entreepartij geflankeerd door twee vensteropeningen met steens segmentboog en een combinatie van keramische en hardstenen onderdorpel. De vensters bevatten een vierruits schuivend onderraam en getoogd vierruits bovenlicht. De gevel wordt aan de bovenzijde beëindigd door een geprofileerde bakgoot met daaronder een bakstenen sierlijst. Het dakschild is in het midden voorzien van een dakkapel onder zadeldakje. De indeling van de voorgevel is tijdens het herstel omstreeks 1950 ongewijzigd gebleven, hierdoor zijn dikke vensternebben ontstaan.

De rechterzijgevel heeft twee vensters, die identiek zijn aan de vensters in de voorgevel. Ook deze gevel is voorzien van een geprofileerde bakgoot met daaronder een bakstenen sierlijst. Het dakschild heeft een klein zolderraam. De rechterzijgevel van de achterbouw bevat twee boven elkaar geplaatste gevelopeningen. De onderste opening heeft een steens segmentboog en een combinatie van een keramische en een hardstenen onderdorpel. De vensteropening is voorzien van een venster met een vierruits schuivend onderraam en een tweeruits getoogd bovenlicht. De opening hierboven heeft een

Voorgevel en rechterzijgevel.

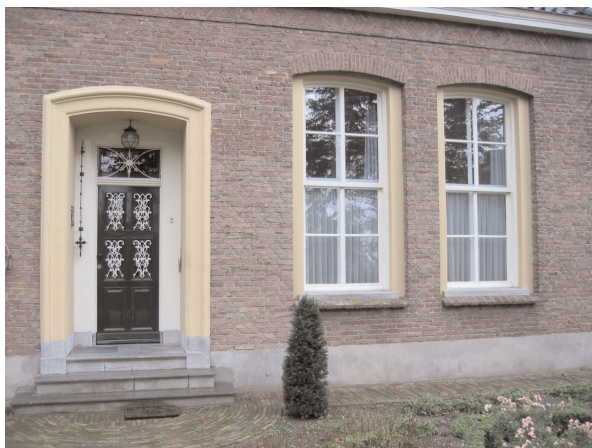
Detail voorgevel.
