Technical Service Pointer	For Immediate Attention of Your Service Department	
	<i>Technical Service Pointer #: W11436354</i> <i>Action Required: Mandatory</i> <i>Release Date: February, 2020</i>	<i>Laundry Products</i>

Maytag 4.7/5.3CF Top Load Washers and Matching Dryers

“Please rotate the knob to an available cycle” message

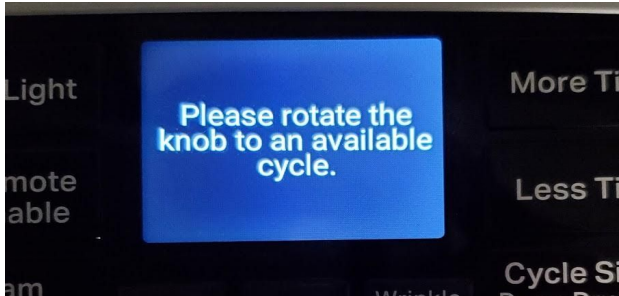
A consumer may experience a message of “Please rotate the knob to an available cycle.”

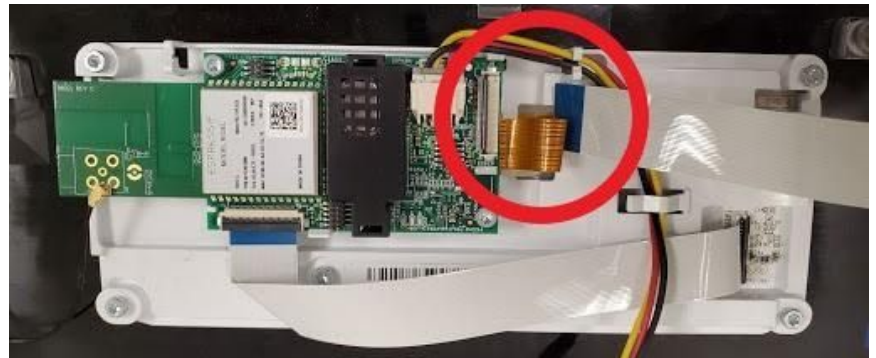
- The user has the knob on a blank position.
- The ribbon connector connecting the Power knob to the HMI board has become disconnected.

1. If the user has the knob on a blank position, the customer may need general instructions as to why this message occurs and where the empty places on the dial may be.
2. If the message persists, check to see that the Power knob to HMI board ribbon connector is firmly seated.
 - a. Unplug or disconnect power.
 - b. Remove the console.
 - c. Remove screws to access the HMI board.
 - d. Check to see if the ribbon connector is disconnected.
