# Technical Service Pointer

Technical Service Pointer #: W11684122 Rev B  
Action Required: Mandatory  
Release Date: September 2023

## Top Load Washers Stainless Basket Unbalance

WHIRLPOOL			
WTW4655JW*	WTW4850HW*	WTW4855HW*	WTW4950HW*
WTW4955HW*			
INGLIS		AMANA	
ITW4880HW*		NTW4519JW*

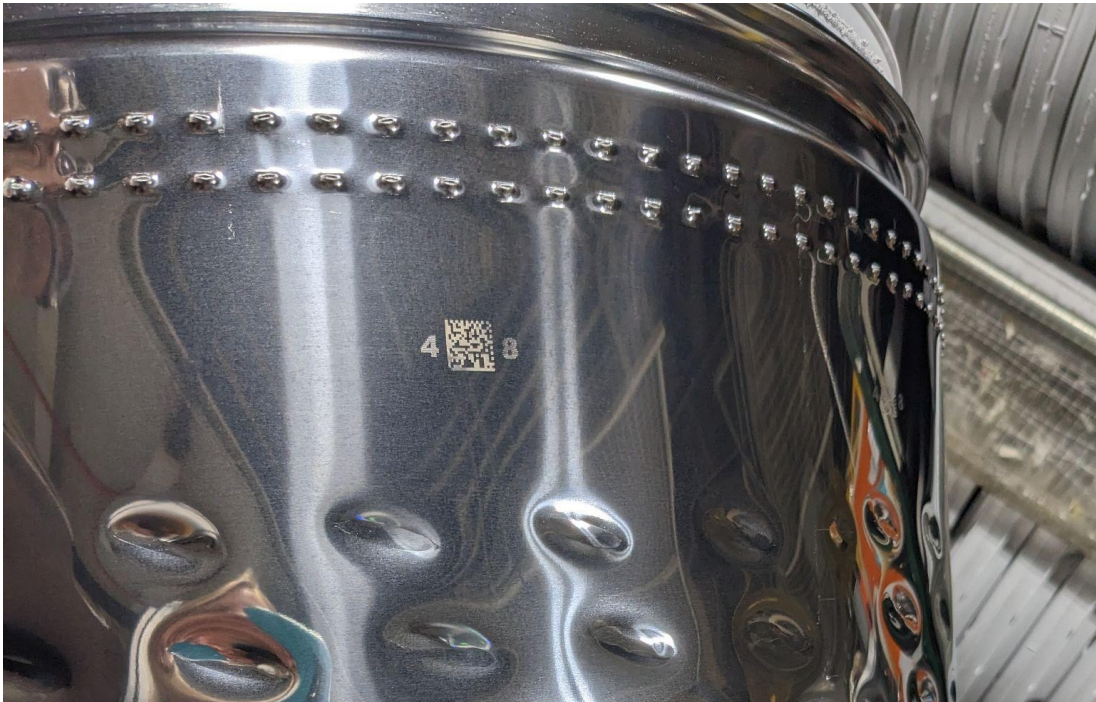
<ul style="list-style-type: none"> <li>• If the installation is correct and the model and serial number meet the criteria: <ol style="list-style-type: none"> <li>1. Shine a cell phone light or small flashlight down the gap between the tub and basket and look for light coming through the holes. See the <a href="#">video linked here</a>.</li> <li>- Or -</li> <li>2. Remove the basket. Check the outside of the stainless steel basket for the QR code. If the basket does not have a QR code, replace the basket.</li> </ol> </li> </ul> <p>Example of basket with QR code present:</p>

<p>Location of QR codes on the outside of the basket. Multiple codes are present around the entire basket.</p> <p><b>NOTE:</b> It is possible that the replacement basket doesn't have a QR code present, but all service parts have been verified as acceptable.</p>
--	--

- Check for proper installation: Ensure the unit is level and the four leveling legs are solidly on the floor. Use a level to ensure proper leveling.
- Ensure the suspension rod hook is in the proper suspension ball location.

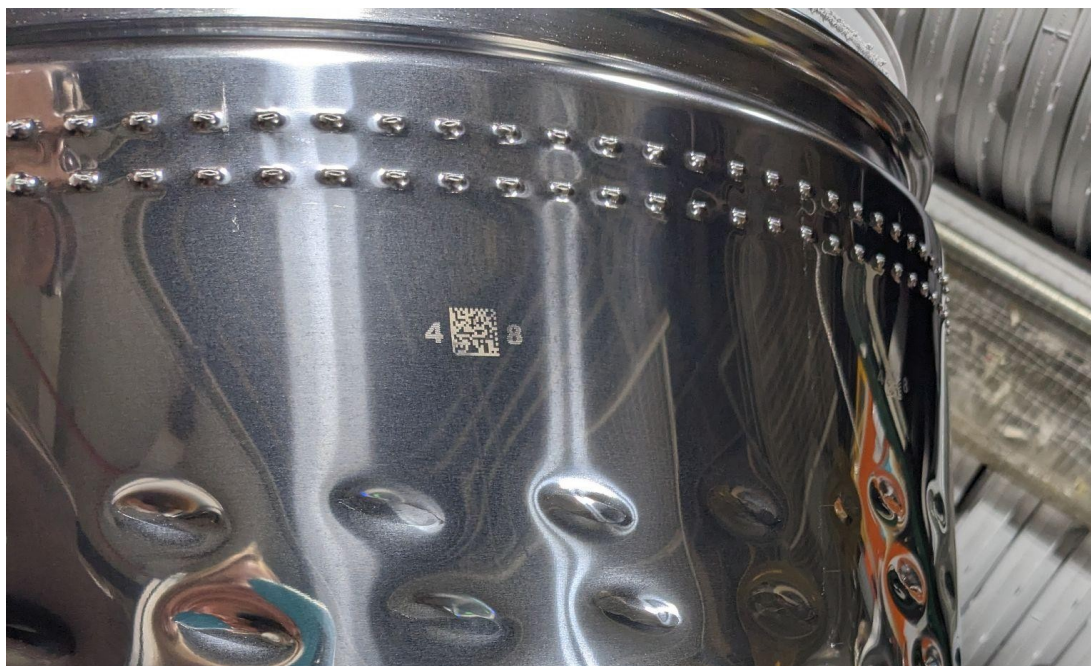
2. Enlever le panier. Vérifier la présence du code à barres 2D à l'extérieur du panier en acier inoxydable. Si le panier ne comporte pas de code à barres 2D, le remplacer.

Exemple de panier avec code à barres 2D :

Emplacement des codes à barres 2D à l'extérieur du panier. Plusieurs codes sont présents autour du panier.

**REMARQUE :** Il est possible que le panier de remplacement ne comporte pas de code à barres 2D, mais toutes les pièces de rechange ont été vérifiées comme étant acceptables.

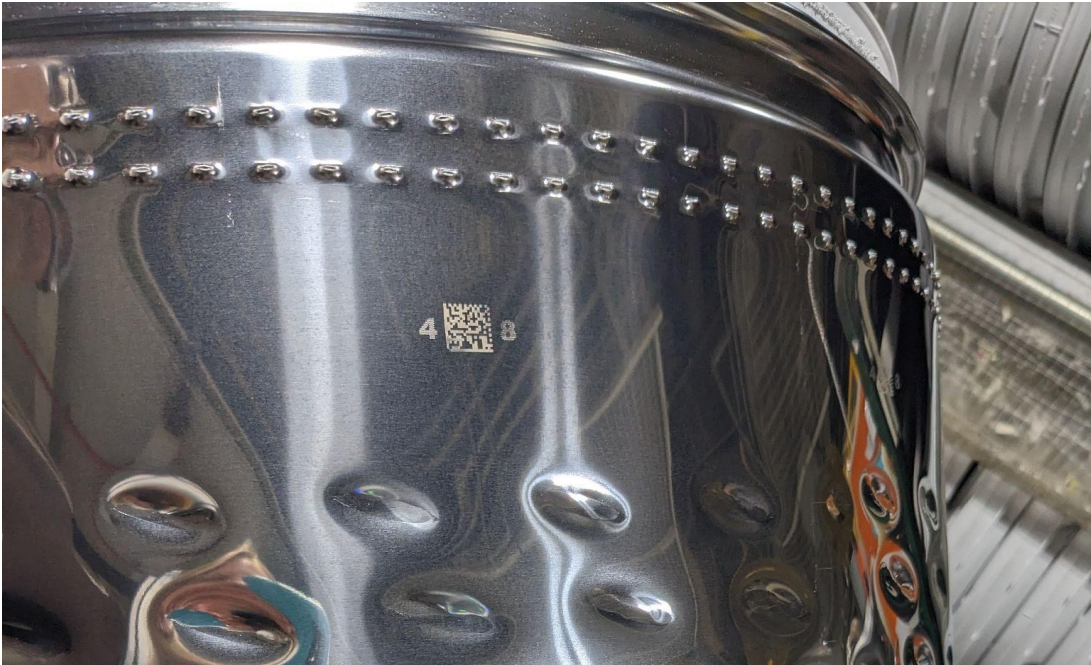
<ul style="list-style-type: none"> <li>• Asegúrese de que el gancho de la barra de suspensión esté en la ubicación correcta de la bola de suspensión</li> <li>• Si la instalación es correcta y el modelo y el número de serie cumplen con los criterios: <ol style="list-style-type: none"> <li>1. Ilumine con la luz de un teléfono celular o una linterna pequeña el hueco entre la tina y la canasta, y busque la luz que entra por los orificios. Consulte este <a href="#">enlace de video</a>.</li> <li>- O bien -</li> <li>2. Saque la canasta. Consulte el exterior de la canasta de acero inoxidable para ver el código QR. Si la canasta no tiene un código QR, reemplácela.</li> </ol> </li> </ul> <p>Ejemplo de canasta con código QR presente:</p>

<p>Ubicación de los códigos QR afuera de la canasta. Hay diferentes códigos presentes alrededor de toda la canasta.</p> <p><b>NOTA:</b> Es posible que la canasta de repuesto no tenga un código QR presente, pero todas las piezas de servicio han sido verificadas como aceptable.</p>

- Verifique que la instalación sea la adecuada: Asegúrese de que la unidad esté nivelada y que las cuatro patas niveladoras estén sólidamente apoyadas en el suelo. Use un nivel para asegurarse de que la nivelación sea la adecuada.
