高圧ガス事故事例集

何故事故は起こるのか

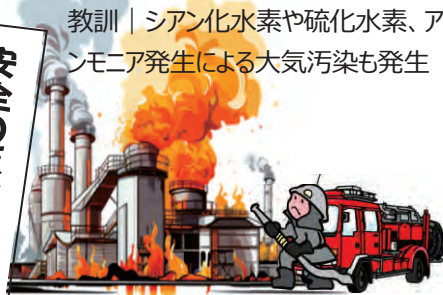
【教訓01】消防法の届出が漏れていたため消防隊員が死傷した事例

- * 発生日時：2015年8月12日深夜 **《高圧ガス保安法外事故》**
- * 場 所：中華人民共和国・天津市港灣地区
- * 概 要：危険物倉庫で大規模爆発が発生。連続爆発により消防隊員、警察官、周辺住民に多数の死傷者。
- * 被害状況：死者165名（消防士99名、警察官11名、企業従業員および周辺住民55名） | 行方不明者8人 | 負傷者798人（重症・比較的重症58名含む） | 半径2km圏内304棟の窓ガラス破損 | 商品車12428台被害 | 経済損失約69億人民元（約1250億円）
- * 直接原因：硝酸アンモニウムの違法保管による誤った消火作業 | 毒性ガス発生物質の限度超過貯蔵 | 化学物質の混在
- * 背景要因：法令軽視 | 安全管理体制の不備 | 危険物管理の認識不足

- * 備 考：消防法における危険物の届出は、規制のためではなく消火活動に当たる人の命を守るためという
教訓 | シアン化水素や硫化水素、アンモニア発生による大気汚染も発生

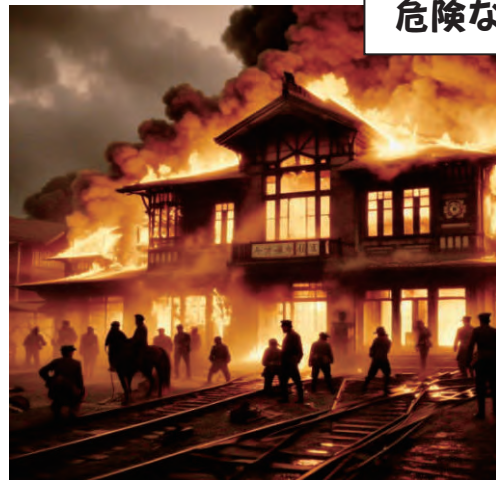
【事例1】兵庫駅ガス爆発大炎上事故《高压ガス保安法以前》

- * 発生日時：1918年（大正7年）4月6日 午前8時37分
- * 場 所：兵庫駅構内
- * 概 要：貨車への酸素容器積込作業中に突然容器が爆発。貨物車両炎上、多数の死傷者発生。
- * 被害状況：作業員含む三十数名死傷 | 第11号上屋根貫通
- * 直接原因：陸軍（大阪工廠）製造による酸素ガス容器の破損、隣に置かれていたアセチレン容器の破壊、誘爆
- * 背景要因：第一次世界大戦による酸素需要急増 | 輸入停止による容器不足 | 国内製造容器の安全性未検証
- * 備 考：事故後、鉄道省は他の貨物と酸素容器の混載を禁止 | 容器の木枠固定義務化 | 輸送時の安全基準見直しのきっかけとなった

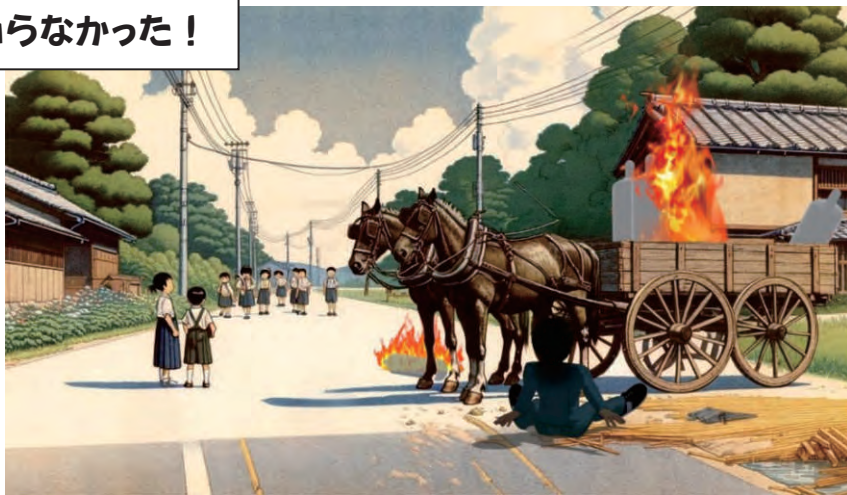
【事例2】芝白金台アンモニアボンベ爆発事故《高压ガス保安法以前》

- * 発生日時：1918年（大正7年）9月12日 午前11時頃
- * 場 所：芝白金台町1丁目1番地先（現・東京都港区白金台）
- * 概 要：荷馬車でアンモニア容器運搬中に爆発。馬が驚いて暴走し、落下した容器が連鎖的に爆発。
- * 被害状況：小学生2名即死 | その他数名重軽傷
- * 直接原因：アンモニアガスの過充填 | 炎天下での運搬による温度上昇
- * 背景要因：充填作業者の知識不足 | 温度管理の重要性認識不足
- * 備 考：容器の温度管理や輸送方法の見直し、安全対策強化のきっかけとなった

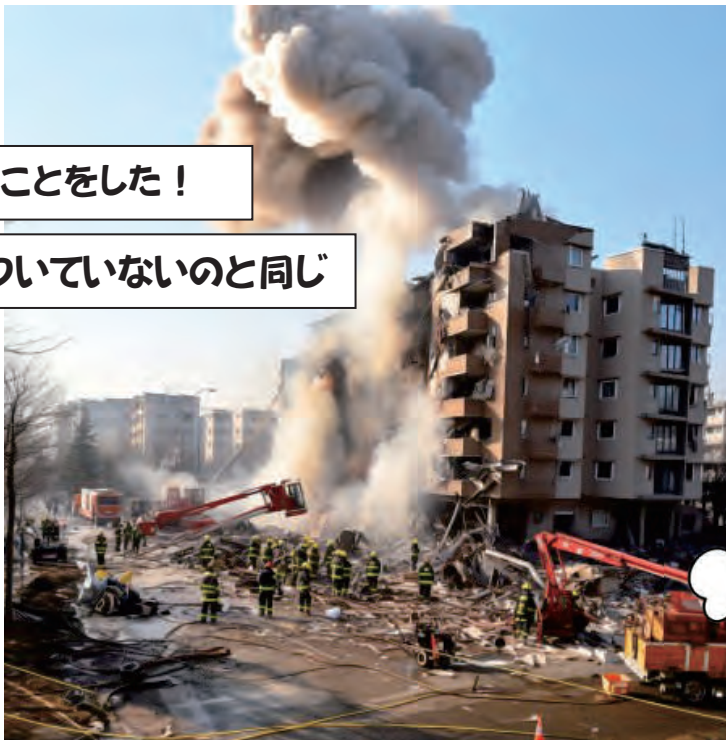
【事例3】CEの安全弁本弁を閉めたため起こった爆発

* 概 要：液化窒素貯槽（CE）が破裂。工場半壊と周辺に広範な被害。

* 被害状況：工場半壊 | 半径約400m以内の25棟の窓ガラス、シャッター、外壁損壊 | **CE破片が最大約350m飛散** | 人的被害なし

* 直接原因：安全弁元バルブを含む全バルブの閉止 | 外部からの侵入熱による圧力上昇

作動しない安全装置はついていないのと同じ

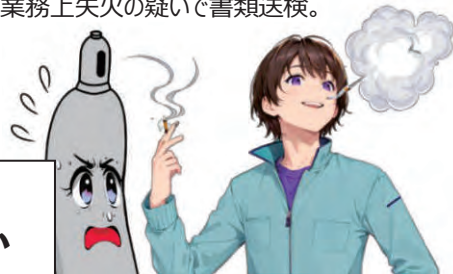
- * 発生日時：2023年7月3日
- * 場 所：東京・新橋にあるビルの2F飲食店
- * 概 要：ガス臭のある部屋で喫煙により爆発事故発生。午後3時15分ごろ、ビル3階で工事をしていた水道業者が床から飛び出たガス管のふたを外そうとした際、床下の接続部が外れた。2階飲食店の天井付近にガスが充満し、爆発が発生した。2階にいた男性店長は「たばこを吸おうとライターの火を付けたら爆発した」と話している。
- * 被害状況：店の従業員と通行人のあわせて5人が負傷、部屋は火災と爆発で大破。
- * 直接原因：男性店長はガス臭いと思いながらタバコを吸おうとライターをつけたら爆発した
- * 背景要因：基本的な危険認識の欠如（当該店舗ではガスの使用がなかった）
- * 備 考：高圧ガス保安法上の事故ではないが、基本的な危険認識の重要性を示す事例。警視庁は、現場責任者ら2人を業務上過失傷害と業務上失火の疑いで書類送検。

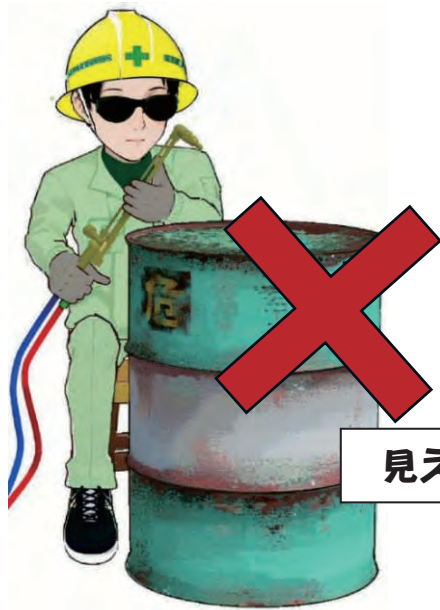
【事例9】可燃物の入った容器を溶断・爆発死亡事故

- * 発生日時：2023年10月25日 午後1時45分頃
- * 場 所：愛媛県八幡浜市八代のリサイクル会社
- * 概 要：廃材のドラム缶をバーナーで切断中に爆発が発生し、作業者が死亡。
- * 被害状況：作業員1名（40歳）死亡
- * 直接原因：引火性危険物の除去不足 | 必要な安全措置未実施
- * 背景要因：安全管理体制の不備
- * 備 考：会社と代表取締役が労働安全衛生法違反で書類送検

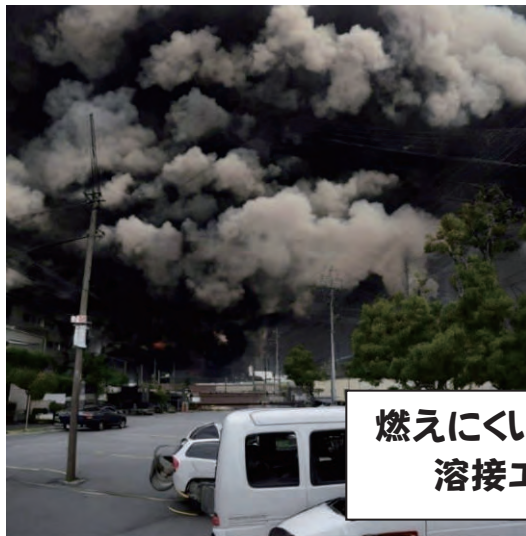
【事例14】産廃処理工場での長時間火災

- * 発生日時：2024年2月18日 午後6時頃
- * 場 所：北九州市若松区響町
- * 概 要：産業廃棄物処理施設で火災が発生し22時間継続。前日の解体作業後、無人時に発生。
- * 被害状況：金属スクラップ約1万2500立方メートル焼失、けが人無し（無人）
- * 直接原因：午後5時半頃まで行なわれていた鉄くずやステンレスなどの解体作業
- * 背景要因：溶接スパッタの高エネルギーによる時間差着火の可能性
- * 備 考：スパッタは難燃物に対しても着火源となり得る | 一度着火すると消火困難

燃えにくいものでも燃やす
溶接エネルギー！

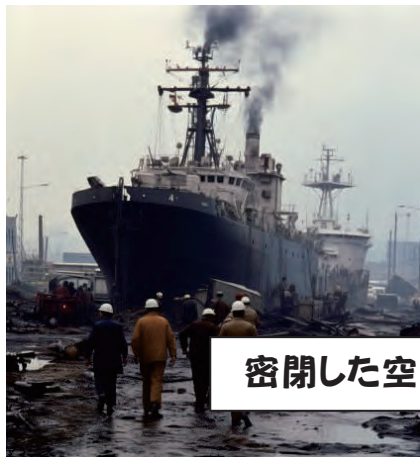
- * 発生日時：2015年5月22日 午前9時50分頃
- * 場 所：千葉県館山市の館山港に停泊中の土砂運搬船「光徳」
- * 概 要：船後部の甲板下バラストタンク（縦4m×横5m×深さ3m）内で油圧パイプの油漏れ修理のため、アセチレンガスと酸素を使用した溶断作業中に爆発発生。
- * 被害状況：作業員2名死亡（船舶修理会社「極洋船舶工業」社員、安西勝由さん66歳、安西貴博さん27歳）
- * 直接原因：溶断作業の火花が残存していた作動油に引火 | 密閉空間での溶断作業によるガス充満
- * 背景要因：事前の作動油除去等の火災防止措置未実施 | 密閉空間での火気作業における安全対策不備
- * 備 考： | 両作業員とも一酸化炭素中毒により死亡 | 修理業者と

取締役が労働安全衛生法違反で書類送検 | 館山署が業務上過失致死の疑いで捜査 | 作業開始から約50分後に爆発発生 | この事例は、密閉空間における溶断作業の危険性と、可燃物（作動油）の事前除去など基本的な安全措置の重要性を示しています。

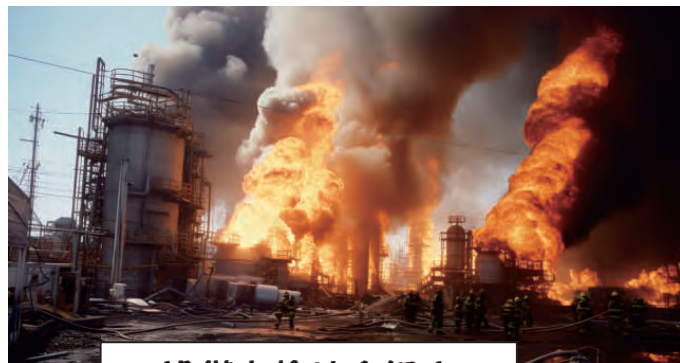
【事例21】 アセチレン充填工場の爆発事故

- * 発生日時：2015年8月5日
- * 場 所：山口県内
- * 概 要：従業員の安全基本ルール遵守不足、安全装置の設備管理不備による不作動等により爆発事故。
- * 被害状況：軽度の負傷 1 名 | 車両や工場・データ全焼 | 容器被災 4300本 | (爆発700本、飛翔12本) | 周辺地域120戸の停電 | J R 小野田線運行停止 | 家屋等の破損17件、車両58台 | 半径1.5km圏内にアスベスト等飛散
- * 直接原因：清浄安全器の水封機能喪失
- * 背景要因：長年にわたって大きな事故がなかったための安全意識低下、製造技術確立による慢心が事故を招いた例
- * 備 考：毎年避難訓練だけはしっかりやっていたため、これだけの事故にもかかわらず、初期消火に当たった軽度の負傷（やけど）1名ですんだことは不幸中の幸い

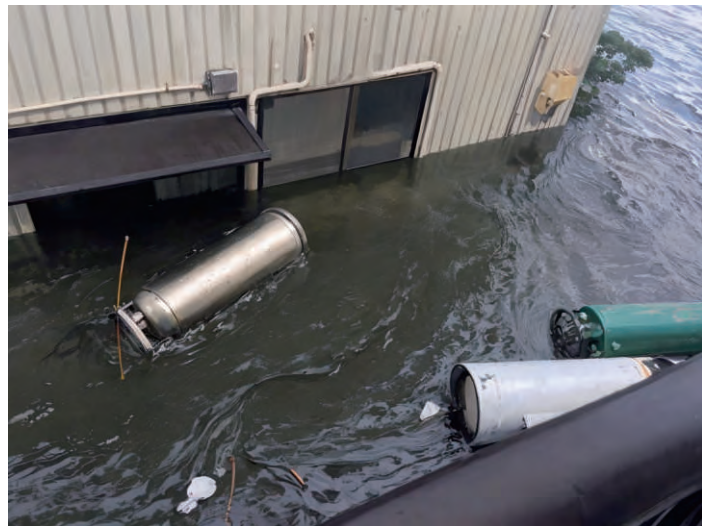
【事例27】豪雨による容器流出事故

- * 発生日時：2015年9月11日
- * 場 所：茨城県常総市のLPガス販売会社「常総ガス」
- * 概 要：豪雨により事務所が床上浸水し、保管中のガスボンベ約300本が流出
- * 被害状況：ガスボンベ約300本流出 | 道路脇に10本程度確認
- * 直接原因：豪雨による浸水
- * 背景要因：自然災害への対策不備
- * 備 考：発見時は触らずに通報を呼びかけ | 栓は閉まっており即時のガス漏れの危険性は低い

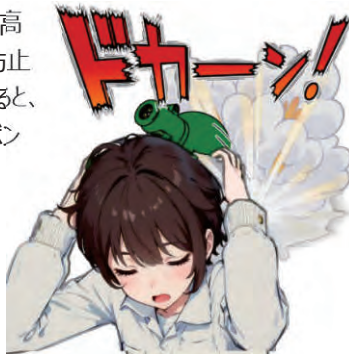
【事例29】魚市場での酸素容器爆発事故

- * 発生日時：2016年5月13日 午前7時頃
 - * 場 所：長崎市京泊の長崎魚市場仲卸棟1階
 - * 概 要：活魚用いけすの酸素供給に使用されていた高压ガス容器が、10年以上の放置後に破裂。容器は約20メートル飛散し、建物に大きな被害。
 - * 被害状況：男性3名（32～44歳）、女性1名（80歳）が負傷し病院搬送 | 天井約100平方メートル（10m四方）が崩落 | 近くの軽トラックのフロントガラスが破損 | 事故当時、現場付近に約30人が作業中
 - * 直接原因：長期放置による容器の腐食劣化 | 高压（大気圧の約150倍）に耐えられなくなった容器の破裂
 - * 背景要因：所有者の廃業による管理の中断 | 経済的理由による返却拒否 | 販売店担当者の退職による交渉中断 | 高压ガス保安法で定められた年1回の点検未実施
 - * 備 考：容器サイズ：高さ約1.5m、直径25cm | 事故発生30分早ければ、市場が混雑する時間帯で被害が拡大した可能性 |
- 県警が業務上過失傷害の疑いで捜査 | 全国高压ガス溶材組合連合会が再発防止を指示 | 高压ガス保安協会によると、過去50年間で腐食による酸素ボンベ破裂事故が13件発生

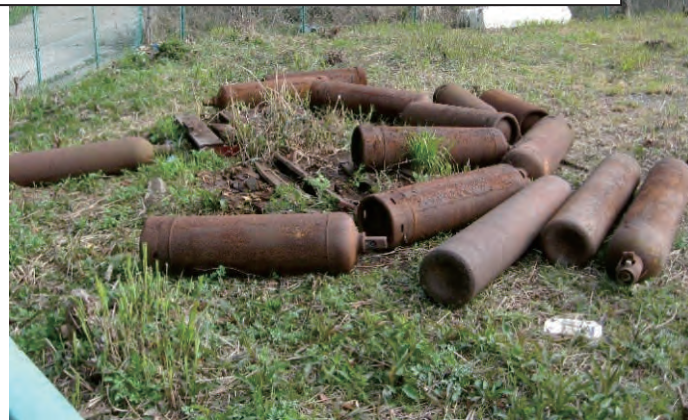
【事例30】離島倉庫での容器破裂事故

- * 発生日時：2016年8月21日 P M7時頃
- * 場 所：兵庫県の離島
- * 概 要：長年使用していない倉庫内で容器が破裂し火災発生
- * 被害状況：倉庫火災
- * 直接原因：容器の腐食による破裂 | 約40年前の容器を放置 | 所有者の移転による管理放棄 | 引継ぎ不備
- * 背景要因：離島での高压ガス入手の困難さ | 返却もたいへん | 以前も島内で多数の放置容器が報告された
- * 備 考：所有者刻印やTYマークもない時代の容器 | 潮風による自然腐食 | 時限爆弾的な危険性

老朽容器は時限爆弾/不発弾！

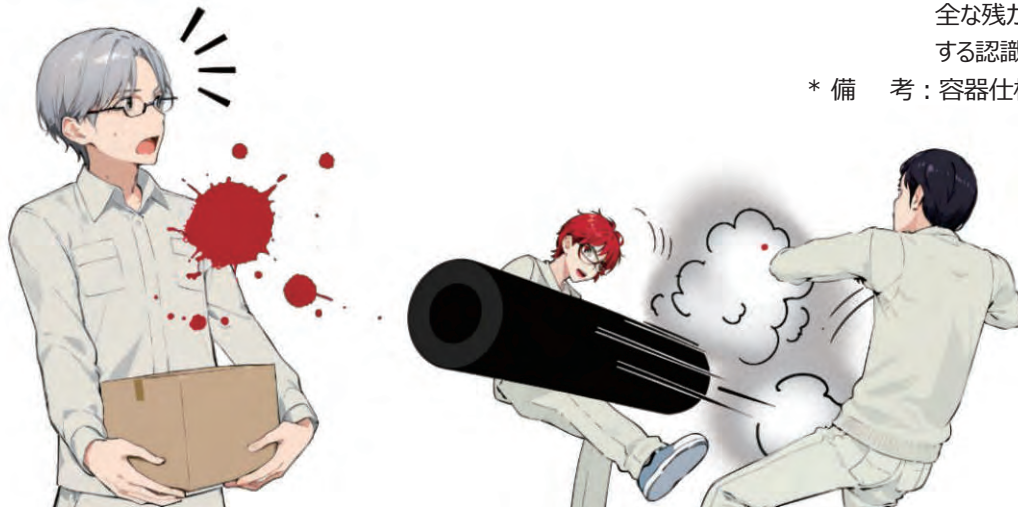
【事例31】 猛暑によるヘリウム容器破裂事故

- * 発生日時：2020年8月16日 午後4時45分頃
- * 場 所：山梨県南アルプス市
- * 概 要：個人宅の物置で長年放置されていたヘリウム容器3本のうち1本が破裂
- * 被害状況：倉庫の壁損壊 | 近隣住宅の扉損壊
- * 直接原因：猛暑（39.5℃）による圧力上昇
- * 背景要因：容器の長期放置 | 温度管理不備
- * 備 考：残り2本も危険な状態で、近隣20戸避難の上で処理を実施

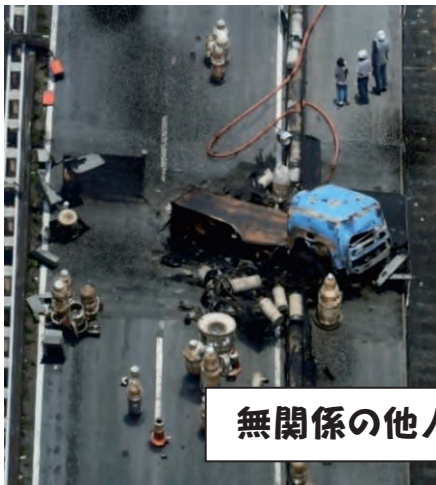
- * 発生日時：2022年9月28日 早朝
- * 場 所：愛知県 東名高速道路 豊田JCT付近
- * 概 要：検査済みLPガスボンベの返却輸送中、急ブレーキにより荷台のガスボンベ約120本が道路上に散乱。漏洩したガスに引火し、前方で渋滞停車中の車両2台を巻き込む大規模火災に発展。
- * 被害状況：1名死亡 | 50代男性2名が軽傷 | トラック2台と大型トレーラー1台が炎上
- * 直接原因：不適切な積載方法（荷台前方への積載） | ガスボンベの固定不備（運転席側の壁との間に隙間） | 急ブレーキによるボンベの落下と漏洩
- * 背景要因：運搬時の安全措置不履行 | 高圧ガス輸送に関する安全管理体制の不備 | 会社としての安全確認体制の欠如
- * 備 考：運転手（29歳）を当初過失運転致死傷容疑で逮捕後、処分保留で釈放 | 翌年6月、運転手（30歳）と会社を高圧ガス保安法違反で書類送検 | 両者とも容疑を認める |

| 法令違反は人身事故の有無に関わらず刑事責任を問われる事例

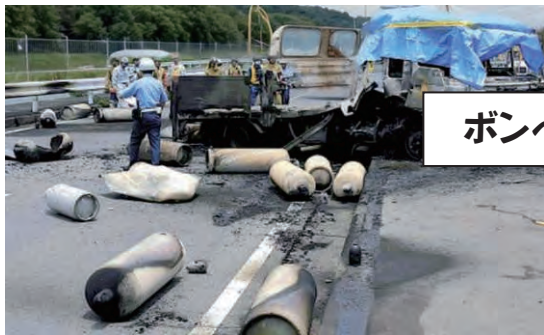
【事例35】 LPガス容器運搬車両の交通事故火災事例

- * 発生日時：2015年6月25日 午前9時45分頃
- * 場 所：静岡県裾野市千福の国道246号バイパス交差点
- * 概 要：LPガス容器を積載したトラックが交差点で乗用車と出会い頭に衝突。横転により容器が散乱し、一部からガス漏洩・着火、その後の連鎖的な容器破裂により大規模火災に発展。
- * 被害状況：トラック運転手の渡辺功さん（54歳）が焼死 | 乗用車運転手（82歳）が軽傷 | トラック全焼 | ガスボンベ6本が破裂、数十本が炎上 | 約10時間の道路通行止め
- * 直接原因：容器落下時の衝撃によるバルブ部損傷・緩み | 漏洩ガスへの金属火花による着火 | 火災による容器の連鎖的破裂
- * 背景要因：高齢ドライバーによる信号無視 | 交差点における出会い頭衝突 | 車両横転による容器の路上散乱
- * 備 考：積載容器：50kg容器42本、20kg容器1本、15kg容器8本（計51本、全て残ガス容器） | 事故後、乗用車運転手を過失運転致死罪で起訴 | 静岡地裁で禁錮2年6月、執行猶予3年の有罪判決 | 3～4回の爆発音を周辺住民が確認 | 高圧ガス運搬時の安全基準遵守と交通安全教育の重要性を示す事例

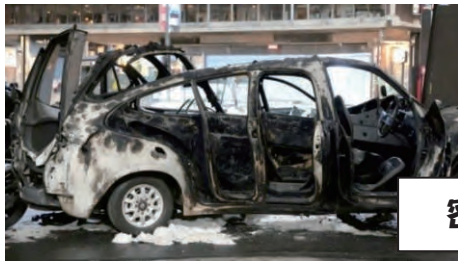
【事例37】プロパンガスボンベ積載車両爆発事故

- * 発生日時：2017年8月6日 午後10時頃
- * 場 所：東京都練馬区下石神井の新青梅街道（西武新宿線上井草駅北東約500m）
- * 概 要：祭りの屋台で使用したプロパンガスボンベを積載したワゴン車が信号待ち中に爆発・炎上。周辺の住宅に被害が及ぶ大規模な事故に発展。
- * 被害状況：乗員2名（40代）が全身・喉にやけどで負傷 | 車両全焼 | 周辺マンションの窓ガラス破損 | 駐車車両のフロントガラス破損
- * 直接原因：不適切な積載方法（座席間にボンベを置き、上にゴミを載せて固定） | 消火器未設置
- * 背景要因：法定の安全措置不履行 | 高圧ガス移動に関する認識不足
- * 備 考：2018年2月、運転手（食品卸売会社取締役42歳）を高圧ガス保安法違反で書類送検 | ボンベ8本中4本にガス充填 | 埼玉県朝霞市の祭り終了後の移動中に発生 | "ミサイルのような音"、"地震のような揺れ"と目撃者が証言 | 警戒標（高圧ガスステッカー）未掲示 | ガスの漏洩から車内充満、着火、爆発の連鎖が推定される

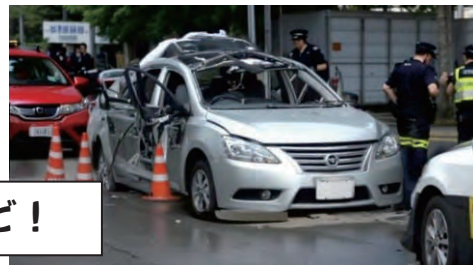
【事例38】乗用車トランクでのLPガス不適切輸送爆発事故

- * 発生日時：2023年12月18日 午前7時30分頃
- * 場 所：長崎市三川町の市道
- * 概 要：建築現場へLPガスボンベを輸送中、信号待ち停車中の普通乗用車のトランクで爆発。事例37-1と同様、密閉空間での不適切な高圧ガス輸送による事故。
- * 被害状況：運転手（70代男性）と同乗者（60代男性）がガス吸入により救急搬送 | 車両大破 | 爆発の衝撃で近隣会社の窓ガラス破損
- * 直接原因：トランク内での高圧ガス漏洩 | 密閉空間内でのガス充満 | 不適切な輸送方法（乗用車トランクでの輸送）
- * 背景要因：高圧ガス保安法で定められた輸送基準の不遵守 | 密閉空間（乗用車トランク）での危険物輸送 | 通風確保義務に関する認識不足 | 建築会社の安全教育・管理体制の不備
- * 備 考：建築会社従業員が仕事現場へ向かう途中に発生 | ガスボンベ2本を乗用車トランクに積載 | ボンベ自体に破損なし（漏洩箇所は不明） | 専門家は通風の良いトラックでの輸送を推奨 | 事例37-1（2017年）の教訓が活かされていない典型的な違反事例

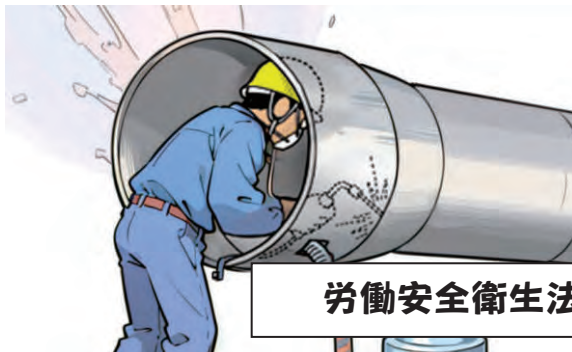
【事例52】ステンレス管内での炭酸ガスアーク溶接中毒事故

- * 発生日時：非公開
- * 場所：非公開（企業構内）
- * 概要：ステンレス管（内径470-550mm）内部に上半身を入れて継手部の炭酸ガスアーク溶接作業中、約4時間後に作業員が体調不良となり、病院で一酸化炭素中毒と診断。
- * 被害状況：作業員1名が一酸化炭素中毒で入院
- * 直接原因：炭酸ガスの熱分解による一酸化炭素発生 | 管内での一酸化炭素ガスの滞留 | 不適切な換気対策
- * 背景要因：事業者・作業員の一酸化炭素発生の危険性認識不足 | 作業マニュアル未整備 | 適切な呼吸用保護具の未使用（防じんマスクのみ使用） | 親企業の下請け業者への安全衛生指導不足
- * 備考：掃除機でヒュームを吸引するも一酸化炭素対策として不十分 | 空気中の酸素濃度18%以上、一酸化炭素濃度5000ppm（8時間平均許容濃度）以下の管理基準 | 一酸化炭素用防毒マスクや送気マスク等の適切な保護具必要 | 構内下請け作業における安全教育の重要性を示す事例

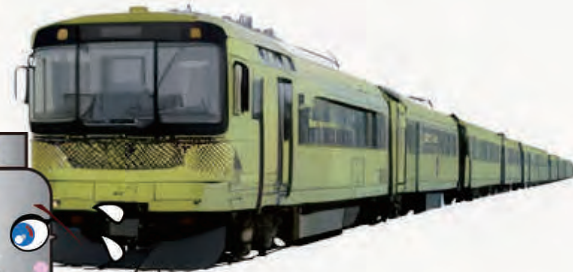
- * 発生日時：2017年3月5日
- * 場 所：香川県のJR予讃線
- * 概 要：特急列車の線路上にガスボンベを置き、列車と衝突
- * 被害状況：車両の一部損傷 | 乗客の負傷なし
- * 直接原因：高圧ガス容器の犯罪目的使用
- * 背景要因：——
- * 備 考：列車往来危険罪は最高で死刑または無期懲役 | 法定刑2年以上の重罪
