## 949 - Gleiwitzerstr. 3-13, Fassaden/Balkonsanierung - Gleiwitzerstr. 3-13, 94036 Passau

### Baustellenbegehung, 24.08.2021

**Datum:** 24.08.2021, 14:00 Uhr **Bauleiter:** Leonhard Maier **Wetter:** 17°C, bedeckt, teilweise Nieselregen

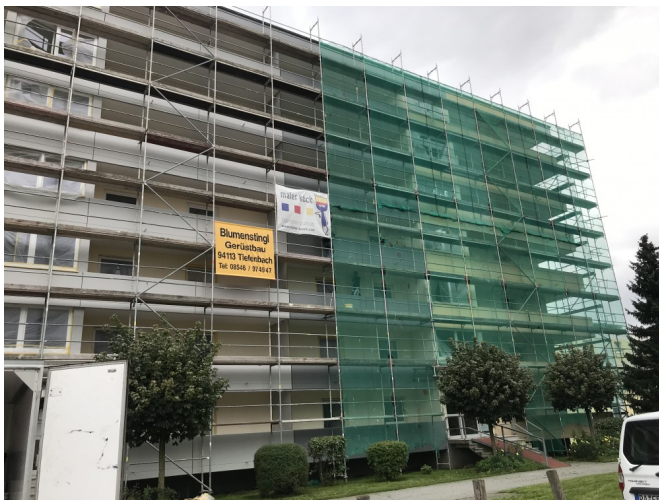
Gerüstnetze angebracht

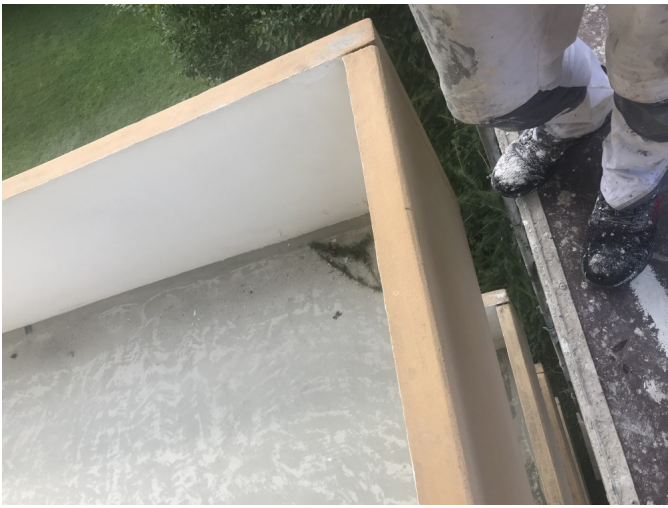
<b>(96) Mangel</b>	Erstellt am: 17.08.2021 / Fälligkeit: 24.08.2021
An den beiden Ecken aller Balkone von G13 wurde bisher kein Gefälle ausgebildet, so dass hier bei Regen Wasserpfützen stehen. Eine Korrektur des Gefälles durch aufspachteln der Bereiche, ist jedoch mit einem Zusatzaufwand verbunden, da alle Balkone betroffen sind. Fa. Kessler wird um ein Nachtragsangebot gebeten für den Mehraufwand der Aufspachtelungen.	Betrifft: Beschichtungen Kessler (Beschichtungen Balkone)

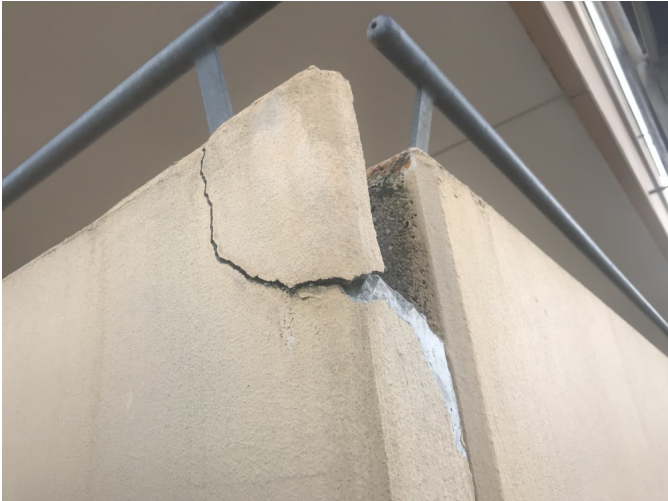
**(97) Mangel**

Umfangreiche Betonsanierungsarbeiten an den Giebelseiten (Abgebrochene Kanten und Ecken, Wasserschäden an den Balkonunterseiten an den Ecken durch ungenügende Abdichtung) bedingen eine ordentliche Betonsanierung.

Abgebrochene Betonteile an den Brüstungen müssen ergänzt und reprofiliert werden.

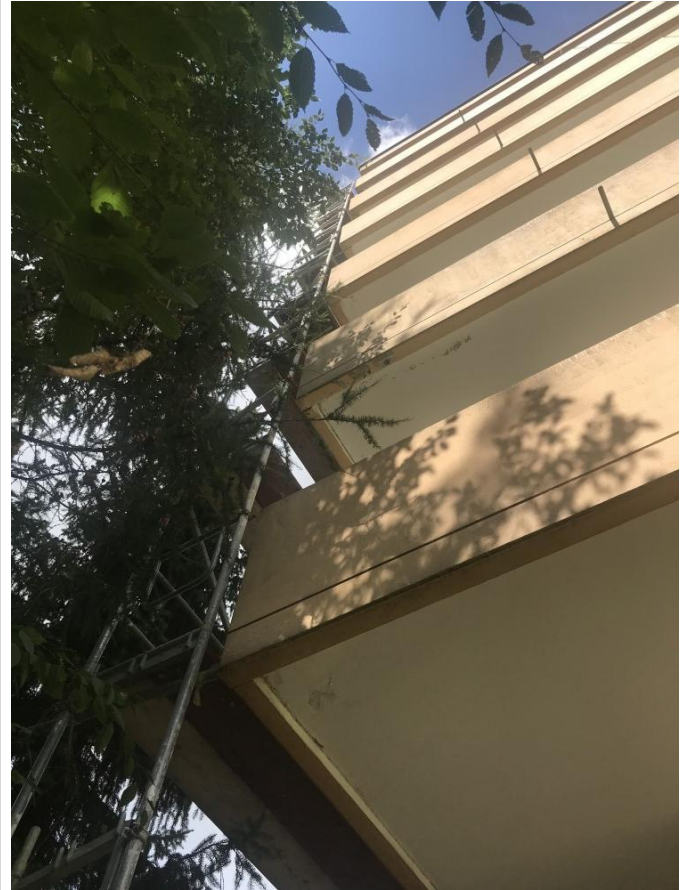
Durchfeuchtungen an den Balkonecken G13

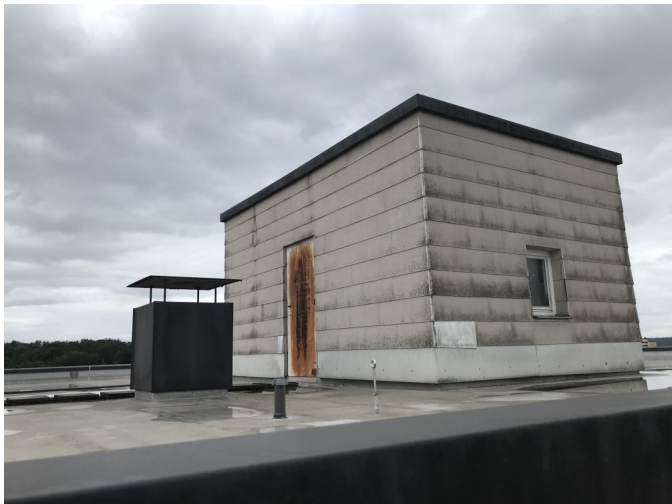
<p>Plattenverkleidung bei Aufzugsüberfahrt</p>

<p>Eternitplattenverkleidung bei Kasberger bestellen. Arch. Maier besorgt früheren Lieferschein, Christian Groß misst die Plattengrößen auf dem Aufzugskopf über Dach für die Bestellung.</p>	<p>Betrifft: maier+maier architekten gmbh (Architekt) Malerbetrieb (Malerarbeiten)</p>
