## Baustellenbegehung, 13.07.2021

**Datum:** 13.07.2021, 14:00 Uhr **Bauleiter:** Leonhard Maier **Wetter:** 26°C, schwül

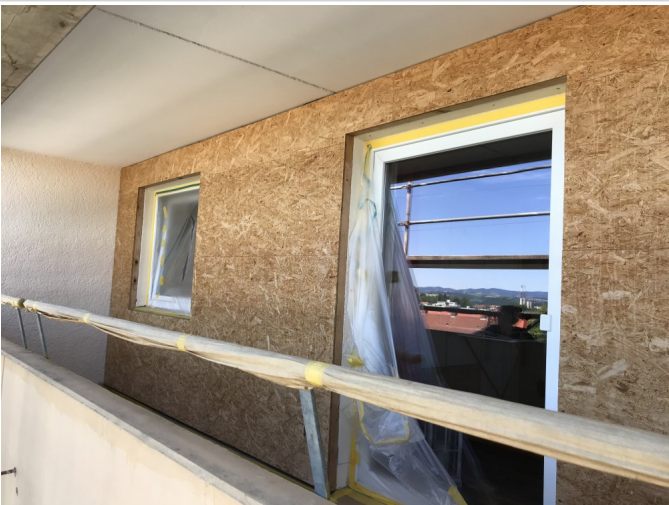
<b>(76) Mangel</b>	Erstellt am: 07.07.2021 / Fälligkeit: 13.07.2021
An Balkon G7, 7.St. li. befindet sich an der Hauswand eine OSB-Plattenverkleidung, die ohne Genehmigung vom Bewohner angebracht wurde (dahinter vermutlich Wärmedämmung). Klärung durch Hausverwaltung , wie damit zu verfahren ist.	Betrifft: Donautreuhand (Bauherrenvertreter)

<p>An</p> <p>Balkon G7, 7.St. li. befindet sich an der Hauswand eine OSB-Plattenverkleidung</p>

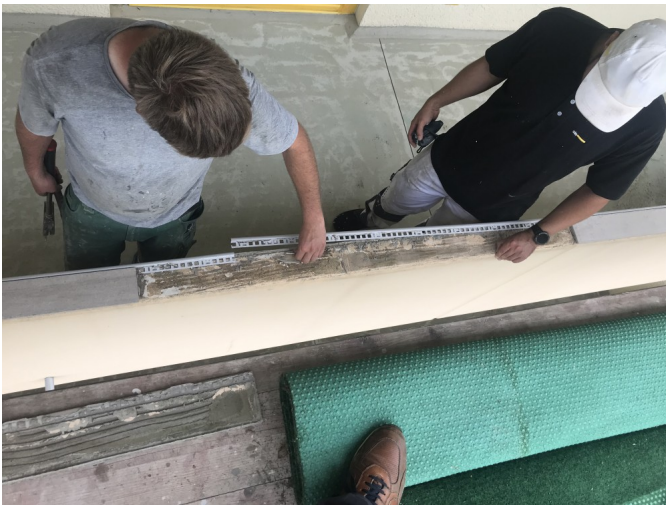
<p><b>(82) Mangel</b></p>	<p>Erstellt am: 13.07.2021 / Fälligkeit: 20.07.2021</p>
<p>Haus G13, 3.St. links Fliesen auf Brüstungsabdeckung, hohl. Lassen sich teilweise mit der Hand lösen. Müssen entfernt werden einschl. der Abschlussleiste des Wandbelages, da die Fuge nicht abzudichten ist. Steinmosaik an Brüstung innen (kann bleiben ), allerdings muss auf Kosten des Eigentümers eine Alechabdeckung angebracht werden, damit in die Fuge kein Wasser eintreten kann.</p>

Fliesen auf der Brüstungsabdeckung konnten mit der Hand gelöst werden.
