Baustellenbegehung, 10.11.2020

Datum: 10.11.2020, 14:00 Uhr **Bauleiter:** Leonhard Maier **Wetter:** 7°C, neblig, feucht

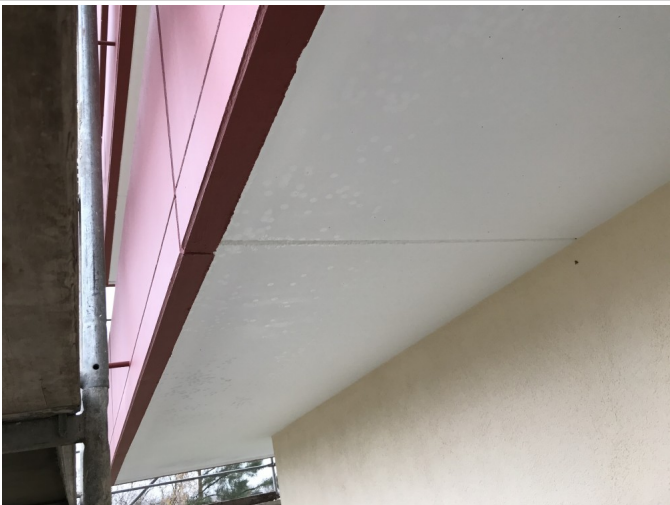
(26) Mangel	Erstellt am: 10.11.2020
Auf allen Betonteilen schlägt sich derzeit Feuchtigkeit nieder, die eine Beschichtung der Betonteile unmöglich machen. Die unterseitigen Fugen der Balkonplatten wurden verfugt.	Betrifft: Malerbetrieb (Malerarbeiten)

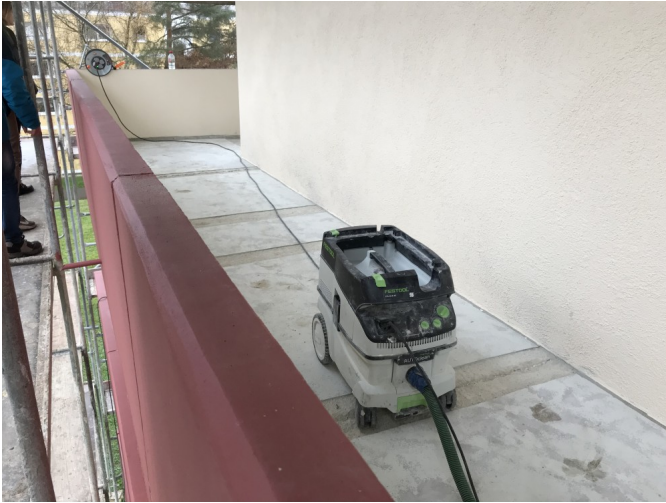
(27) Mangel

Derzeit sind in den untersten 3-4 Etagen die Schleif/Stemmarbeiten in Gänge und die verschlossenen Bewegungsfugen freigestemmt. Fa. Kessler legt hierfür bis zum Wochenende ein Nachtragsangebot für die bisher noch nicht beauftragten Leistungen vor (Nachtrag für Einbau der Dehnungsfugenprofile und Freistemmen nach Stundenregieberichten.

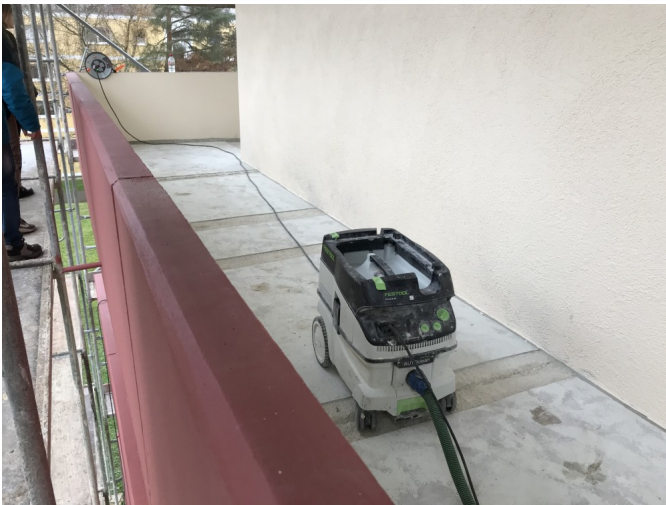
**(28) Mangel**

Bei den Stemm/Schleifarbeiten wurden teilweise die bereits gestrichenen Wände und Balkonbrüstungen durch Staub verschmutzt. Der Staub ist sofort - bevor er mit Feuchtigkeit in Verbindung kommt - zu säubern und abzukehren. Auch beim Übersteigen der fertig beschichteten Balkonbrüstungen wurde die oberen Abdeckungen verschmutzt. An diesen Stellen ist jeweils vorher ein Schutz von der Fa. Kessler anzubringen.

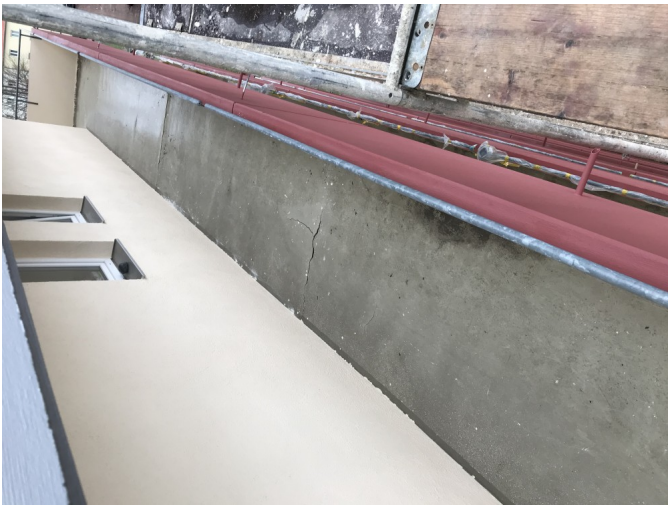
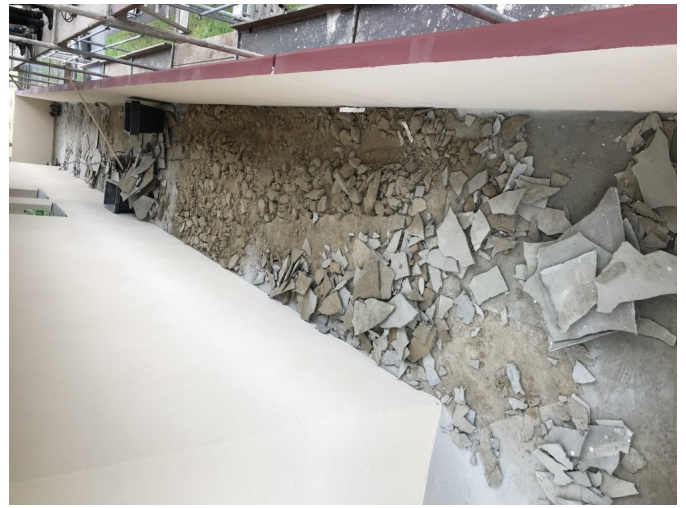
**(29) Information**

Der Estrich einschl. Beschichtung im 3.OG auf dem Balkon an der Stirnseite ist komplett kaputt und zerbröselt. Das gleiche erwartet uns im 6.OG, was die vorhandenen Risse ahnen lässt.

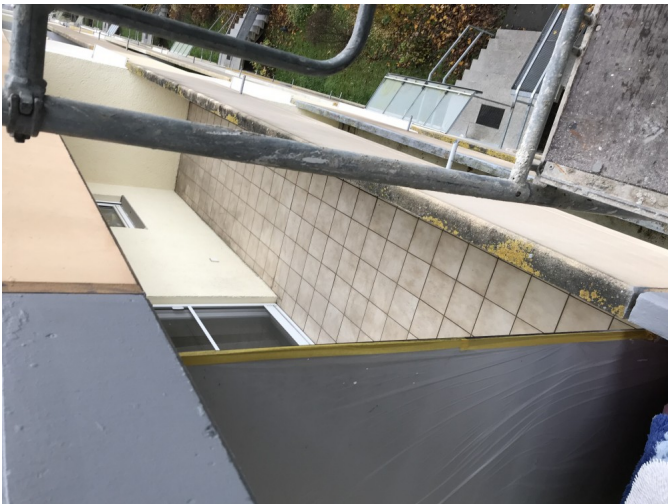
(30) Information

In Haus G5 3.OG links Eingangsseite sind am Balkon Fliesen verlegt. H. Gmeinwieser klärt , wer der Eigentümer ist, da die fliesen entfernt werden müssen, um die Dichtigkeit der Balkonplatte zu gewährleisten.

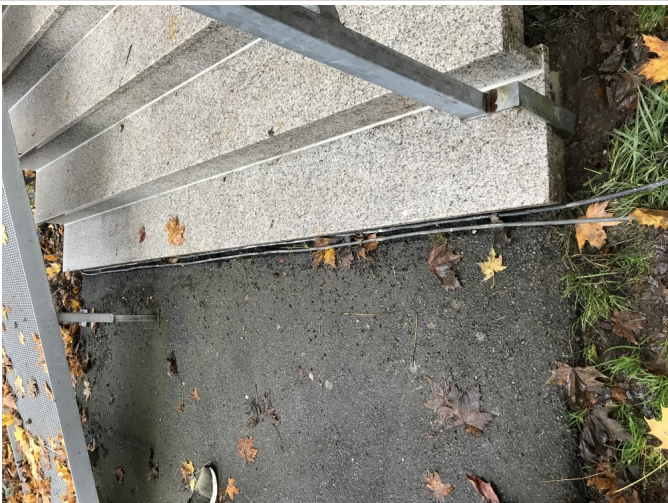
(31) Information

Die Kabelführung der Verlängerungsleitung der Handwerker ist stets unmittelbar direkt bei der Antrittsstufe zu positionieren, damit kein Rutschgefahr für die Bewohner besteht. Die beste Lösung wäre, das Kabel unter den Zugangstreppe zu führen.
