Baustellenbegehung, 25.05.2021

Datum: 25.05.2021, 14:00 Uhr **Bauleiter:** Leonhard Maier **Wetter:** 11,5°, bedeckt, Nieselregen

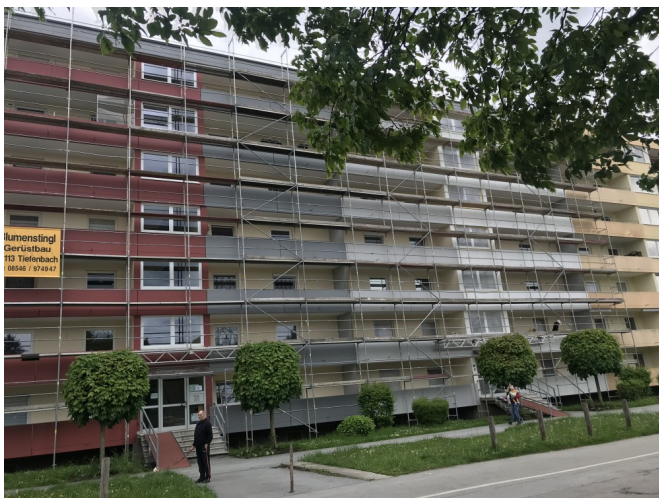
Malerarbeiten strassenseitig bei G5 fast fertig.

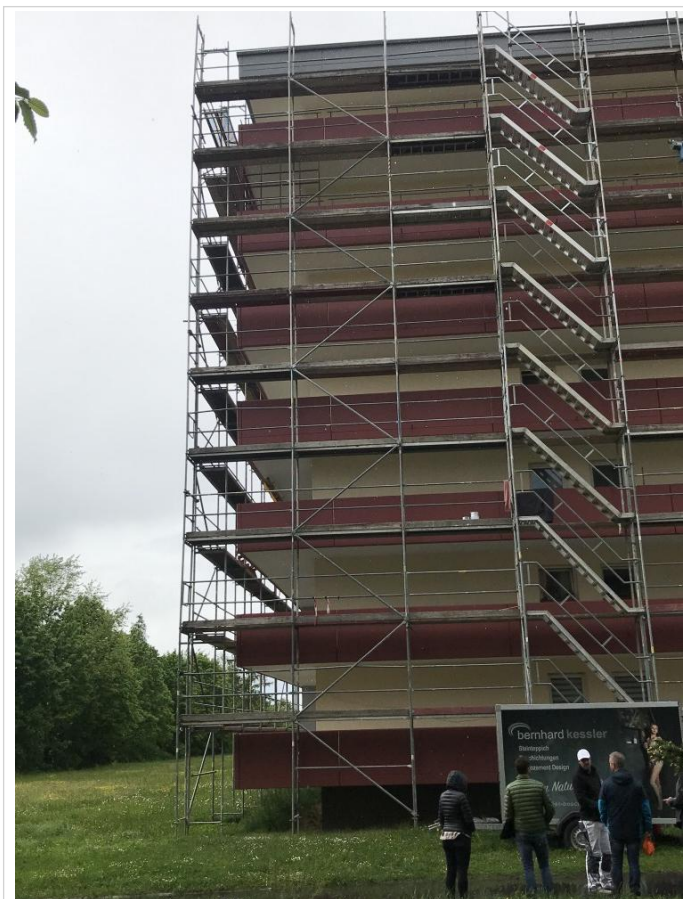
(53) zu erledigen	Erstellt am: 18.05.2021 / Fälligkeit: 24.05.2021
Auf der Balkonbrüstung im 5.OG links wurde vom Mieter ohne Erlaubnis ein Holzgitter angebracht. Die Befestigung erfolgte durch Anbohren der Brüstungen, wodurch schon jetzt Schäden durch eindringende Feuchtigkeit und Zerstörung der Betonbrüstungen zu erwarten sind. Das Gitter ist sofort zu entfernen. Die Bohrlöcher sind fachgerecht durch die Malerfirma zu verschliessen. Klärung der Kostenfrage/Übernahme durch Hausverwaltung mit dem Mieter.	Betrifft: Donautreuhand (Bauherrenvertreter) Malerbetrieb (Malerarbeiten)

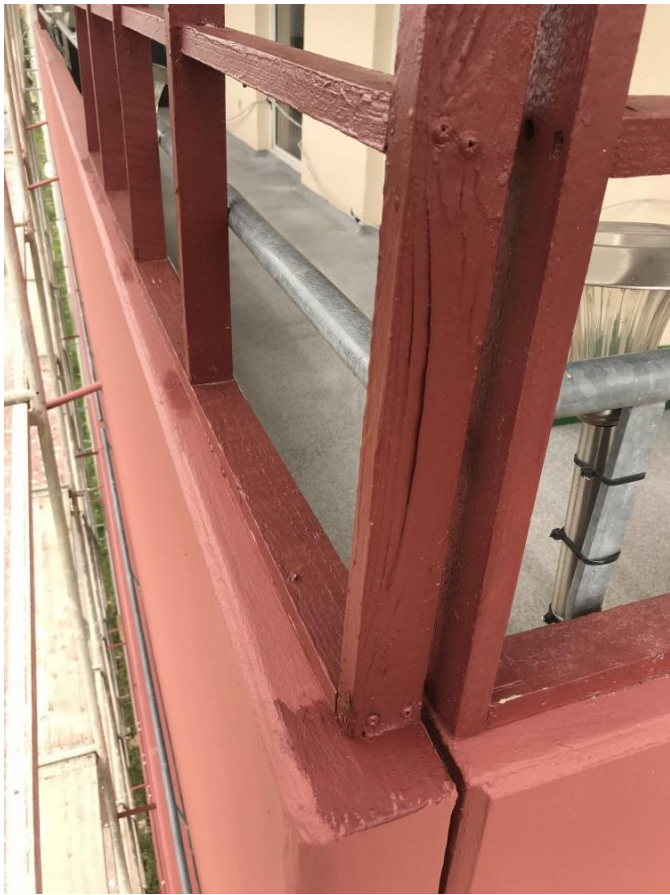
Die Gitterkonstruktion am Balkon 5.OG (s. AV vom 18.05.2021) wurde noch nicht entfernt. Letzte Aufforderung durch Donautreuhand, dann kostenpflichtige Entfernung und kostenpflichtige Reparatur durch Fa. Köck (auf separate Rechnung an DTH - Weiterverrechnung an Mieter/Eigentümer

Lackierung der Holzkonstruktion (dunklerer Rotton als Brüstungen) wurden auch an Brüstungen aufgetragen.
