949 - Gleiwitzerstr. 3-13, Fassaden/Balkonsanierung - Gleiwitzerstr. 3-13, 94036 Passau

Baustellenbegehung, 03.11.2020

Datum: 03.11.2020, 14:00 Uhr **Bauleiter:** Leonhard Maier **Wetter:** 12°C, regnerisch

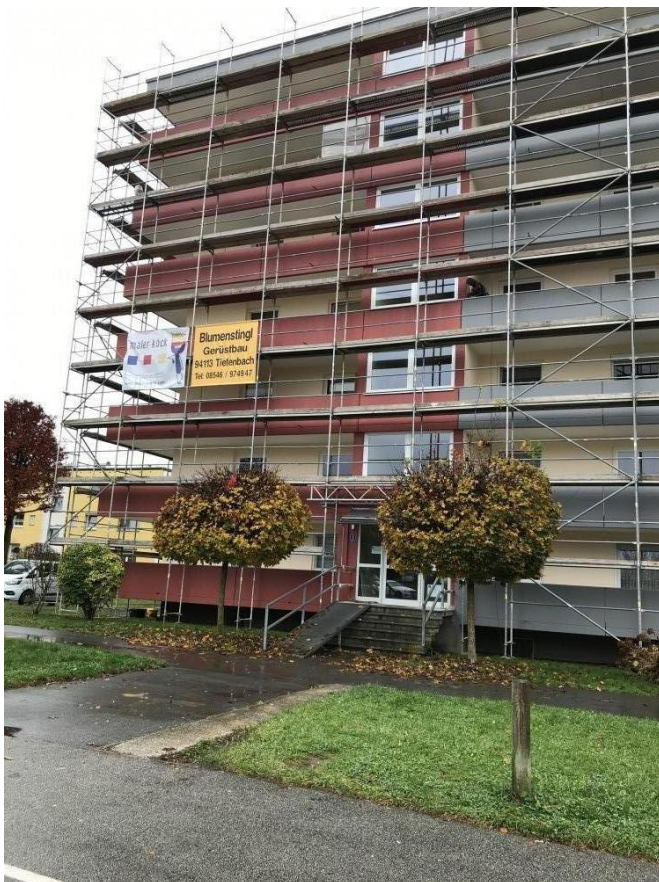
Fassade

G3: Hausfassade fertig, ebenso Attika und oberste 3 Balkonreihen. Untere Balkonreihen grundiert.(Köck)
Balkonböden unterste 3 Balkonreihen abgeschliffen und Dehnungsfugen saniert.

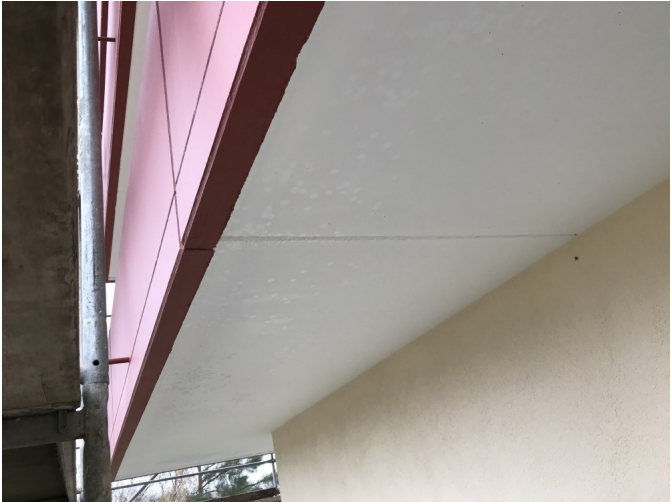
<p>(16) Information</p> <p>Nachtrags-Angebot für Ausführung der Dehnungsfugen fehlt</p>	<p>Erstellt am: 21.10.2020 / Fälligkeit: 23.10.2020</p> <p>Betrifft: Beschichtungen Kessler (Beschichtungen Balkone)</p>
<p>(25) zu erledigen</p> <p>H. Köck bringt Muster für Beläge auf den Rampen vor den Haustüren mit. Die Treppenanlagen vor den Häusern werden von Fa. Köck im Zuge der Strahlarbeiten der Fassaden mit gereinigt.</p>	<p>Erstellt am: 03.11.2020 / Fälligkeit: 10.11.2020</p> <p>Betrifft: Malerbetrieb (Malerarbeiten)</p>
<p>(26) Mangel</p> <p>Auf allen Betonteilen schlägt sich derzeit Feuchtigkeit nieder, die eine Beschichtung der Betonteile unmöglich machen. Die unterseitigen Fugen der Balkonplatten wurden verfugt.</p>

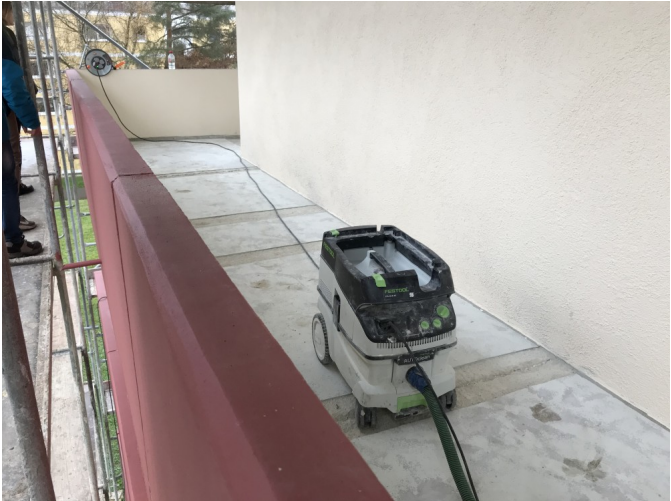
<p>Erstellt am: 10.11.2020</p> <p>Betrifft: Malerbetrieb (Malerarbeiten)</p>
<p>(27) Mangel</p> <p>Derzeit sind in den untersten 3-4 Etagen die Schleif/Stemmarbeiten in Gänge und die verschlossenen Bewegungsfugen freigestemmt. Fa. Kessler legt hierfür bis zum Wochenende ein Nachtragsangebot für die bisher noch nicht beauftragten Leistungen vor (Nachtrag für Einbau der Dehnungsfugenprofile und Freistimmen nach Stundenregieberichten.</p>

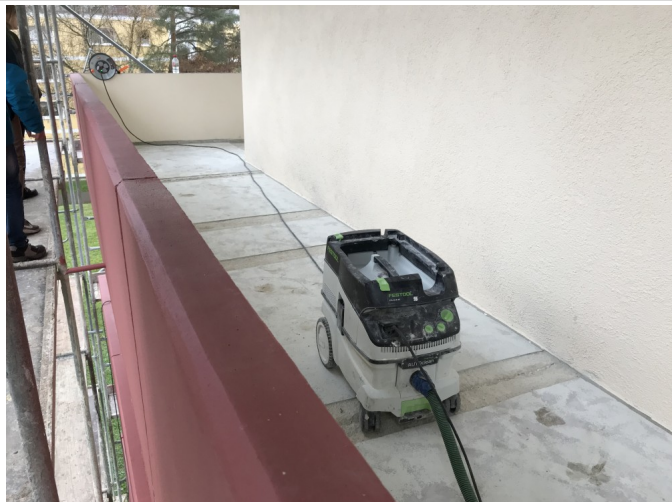
<p>(28) Mangel</p> <p>Bei den Stemm/Schleifarbeiten wurden teilweise die bereits gestrichenen Wände und Balkonbrüstungen durch Staub verschmutzt. Der Staub ist sofort - bevor er mit Feuchtigkeit in Verbindung kommt- zu säubern und abzukehren. Auch beim Übersteigen der fertig beschichteten Balkonbrüstungen wurde die oberen Abdeckungen verschmutzt. An diesen Stellen ist jeweils vorher ein Schutz von der</p>	<p>Erstellt am: 10.11.2020</p> <p>Betrifft: Beschichtungen Kessler (Beschichtungen Balkone)</p>

Fa. Kessler anzubringen.

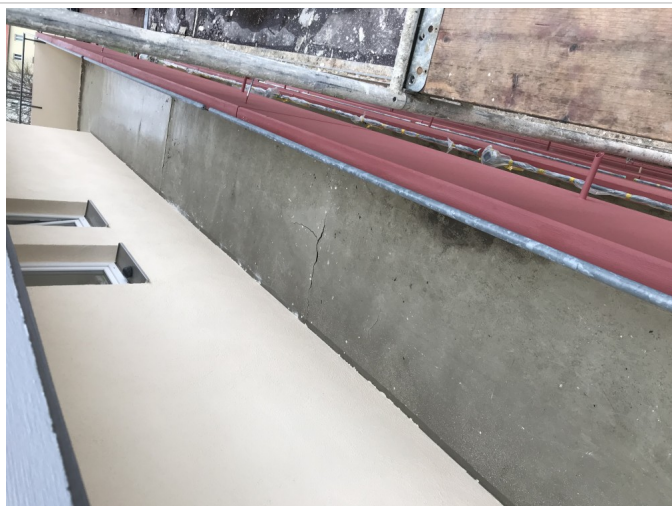
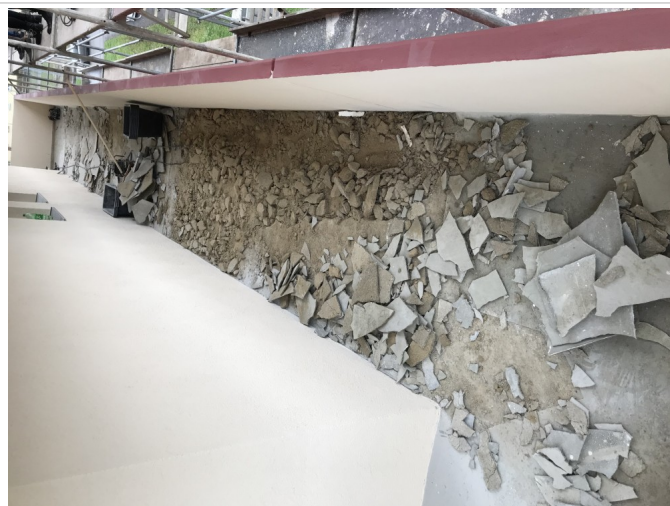
(29) Information

Der Estrich einschl. Beschichtung im 3.OG auf dem Balkon an der Stirnseite ist komplett kaputt und zerbröseln. Das gleiche erwartet uns im 6.OG, was die vorhandenen Risse ahnen lässt.

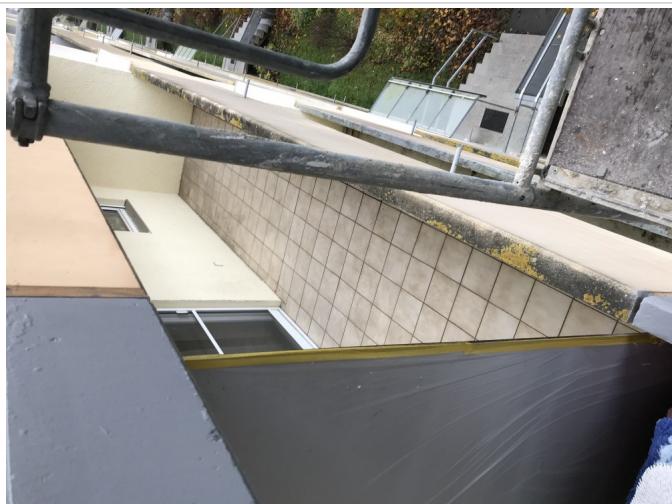
(30) Information

In Haus G5 3.OG links Eingangsseite sind am Balkon Fliesen verlegt. H. Gmeinwieser klärt, wer der Eigentümer ist, da die Fliesen entfernt werden müssen, um die Dichtigkeit der Balkonplatte zu gewährleisten.
