## Baustellenbegehung, 01.06.2021

**Datum:** 01.06.2021, 14:00 Uhr    **Bauleiter:** Leonhard Maier    **Wetter:** 22°, sonnig , trocken

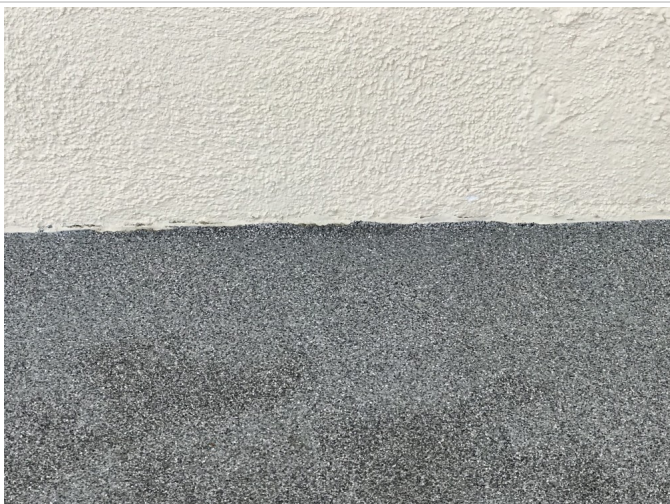
Maler Köck reinigt derzeit noch die Brüstungen außen (Gerüststaub durch Standgerüst). Weiters Ausbesserungen der Wände, Fugen zwischen Boden und Wand teilweise mit Acryl versehen und ungleiche Ränder beim Nachstreichen. Sockel teilweise nicht exakt gerade.

Teilweise nicht exakte Abgrenzung Boden zu Wand
