# Wie man (nicht) zur Venus reist

Hauke Stieler  
4stieler@inf

4. Dezember 2022

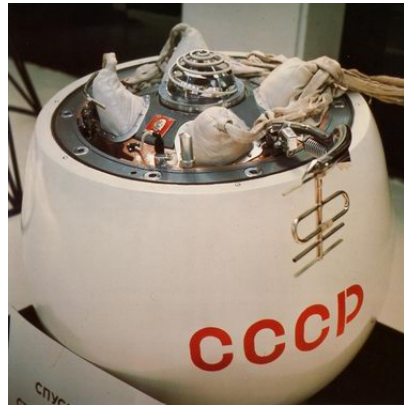
# Venera 7

- 1970
- Sonde Landete tatsächlich :o
- Kippte beim landen um -.-
- Auf Oberfläche waren  $475^{\circ}\text{C}$  und 92bar
- Schmolz nach 21 Minuten

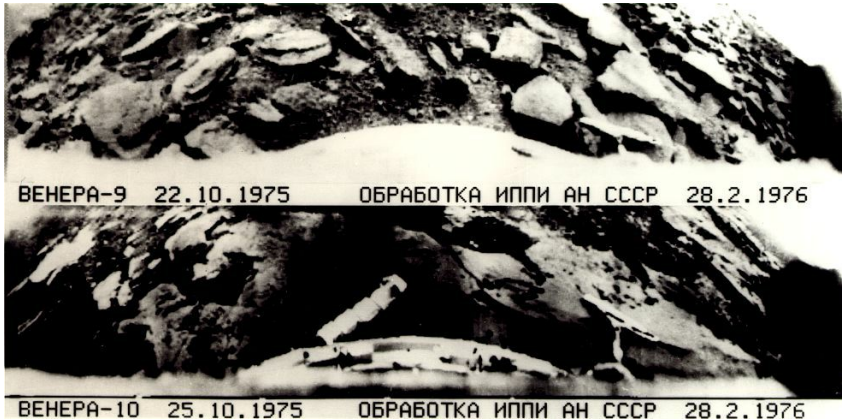
# Fotos von Venera 9

- 1975
- Sonden machten erstmals Fotos der Venus
- Arbeiteten beide ca. 1 Stunde

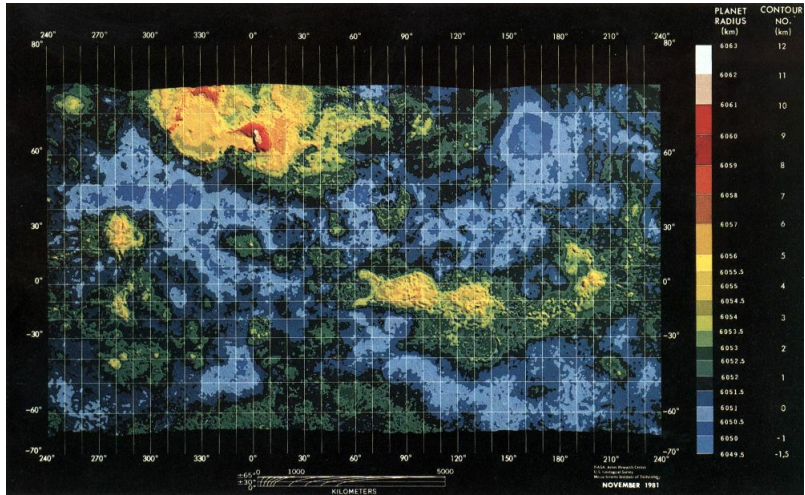
- 1983
- Nur Orbiter
- Kartierung der Oberfläche
