1. 전시관 소개

전통건축부재보존센터 전시관을 찾아주신 관람객 여러분, 안녕하세요. 전통건축부재보존센터는 건축문화유산 수리 과정에서 더 이상 사용할 수 없어 교체된 부재들 중 연구가 필요한 부재를 수집했습니다. 이곳 상설전시에서는 지난 2002년부터 2022년까지 20년간 수집한 부재를 선보입니다. 전통건축의 부재에는 장인과 도구, 치목과 결구 방식, 단청과 초각, 묵서, 보수한 흔적 등 다양한 기억이 내재되어 있습니다. 오랜 시간 크고 작은 수리를 건딘 전통건축의 역사와 아름다움을 부재의 모습에서 느껴 보시기 바랍니다.

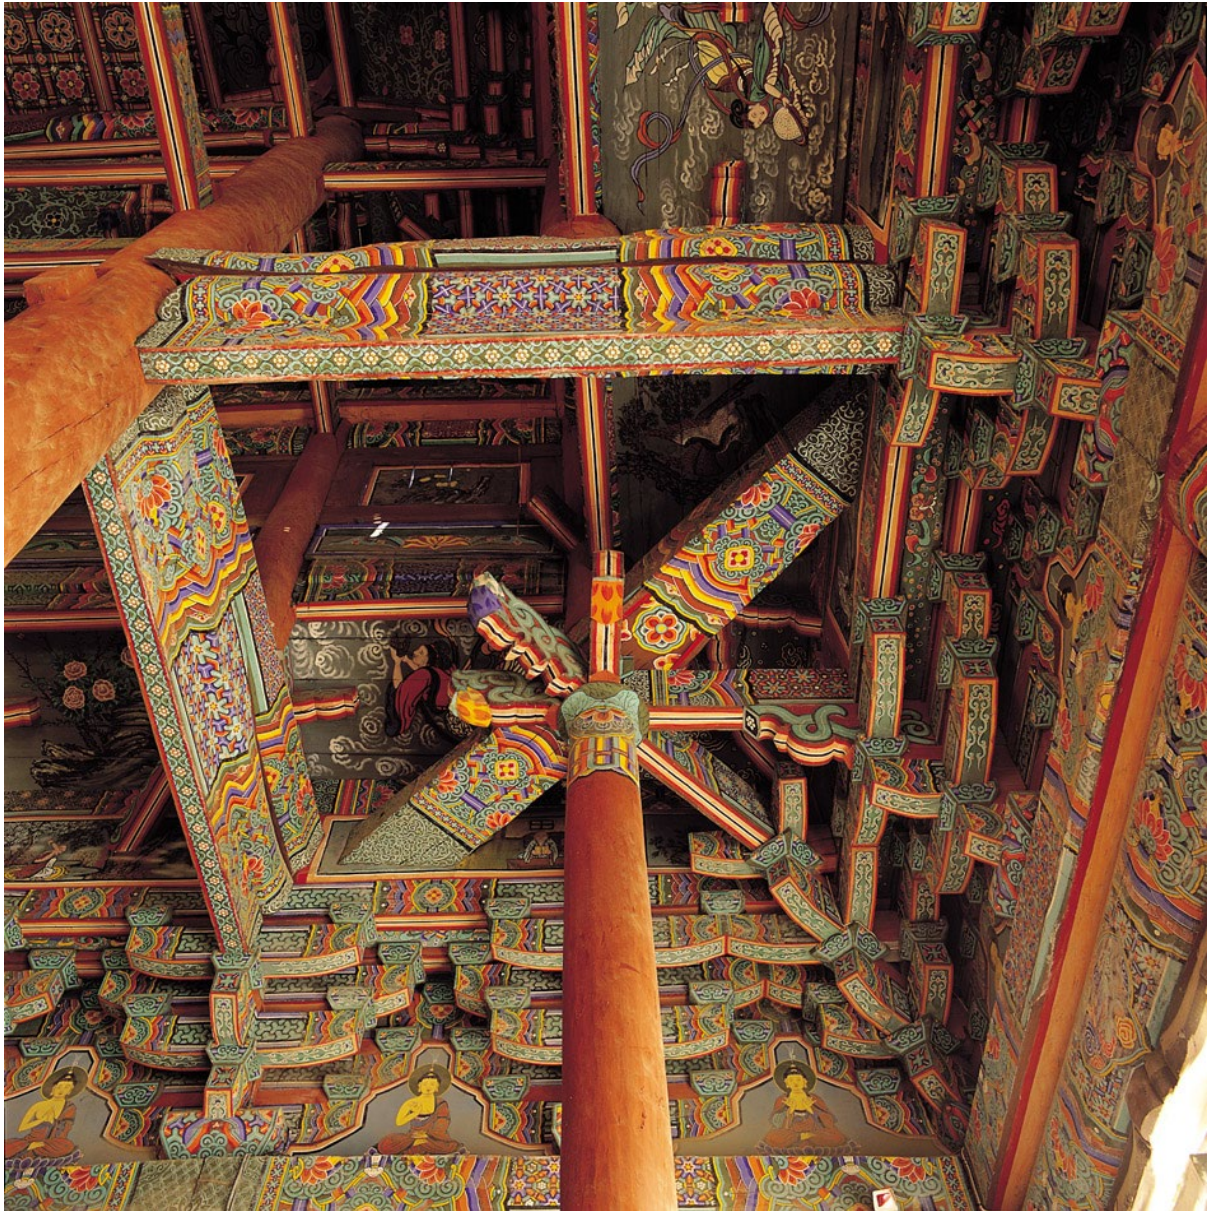
4. 보은 법주사 대웅보전 북서 귀잡이주

보은 법주사 대웅보전에 설치되었던 귀잡이주입니다. 귀잡이주는 '귀접이보'라는 부재가 처지지 않도록 지탱하는 데에 사용해서 생긴 이름입니다. 법주사 대웅보전에는 귀접이보가 처지는 걸 방지하기 위해 네개의 귀잡이주가 사용되었는데 이 기둥은 그 중 북서쪽에 설치되었던 것입니다.

연륜연대 조사 결과 가장 가장자리에 있는 최외각의 나이테가 1578년 이후에 형성된 것으로 확인되었습니다. 법주사 대웅보전은 1618년에 다시 지어졌으니 그 당시에 사용된 것으로 볼 수 있습니다.

귀잡이주는 윗부분에 단청이 남아있으며 연꽃 문양 아래 색띠를 그려넣은 단청 문양인 드림주의라는 문양으로 장식했습니다.

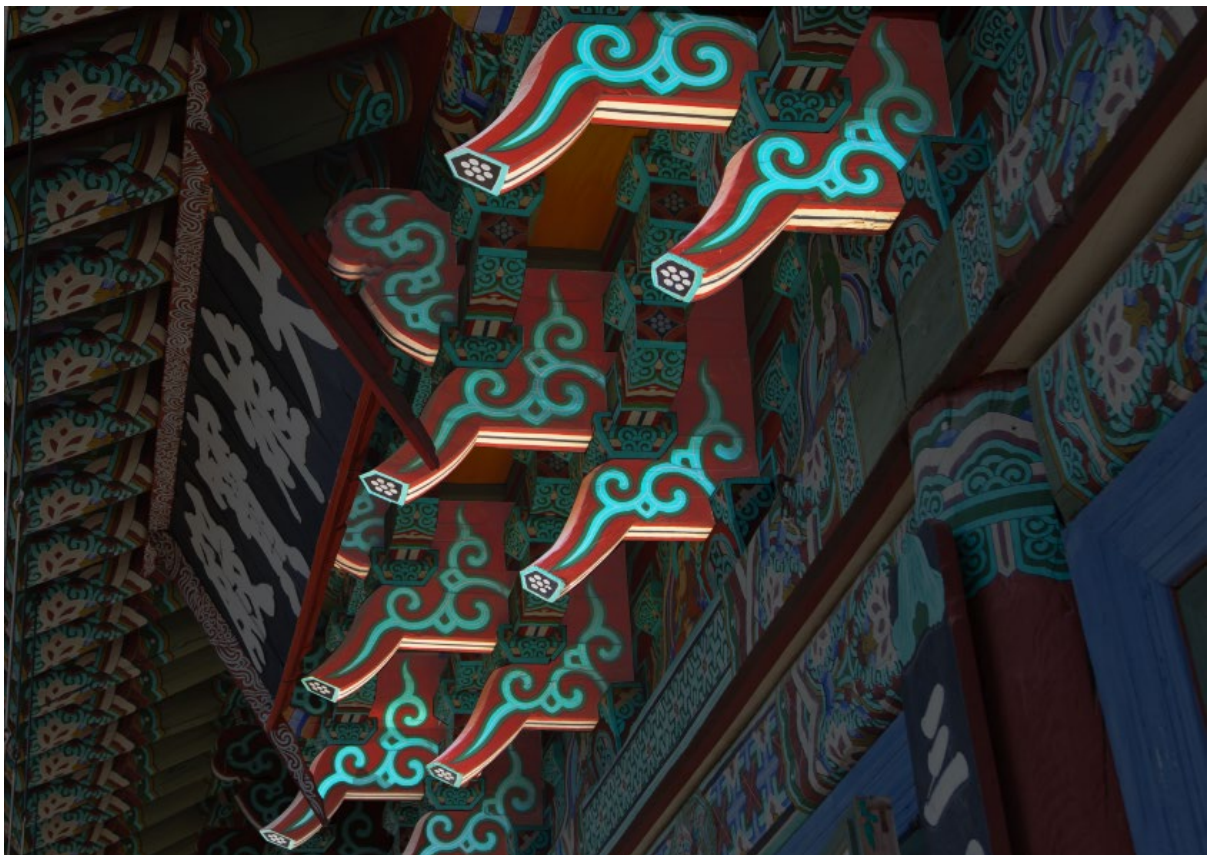
6. 서산 개심사 대웅전 살미

개심사 대웅전에서 사용했던 '살미'라는 부재입니다. 살미는 공포라는 구조부를 이루는 부재인데, 공포는 여러 부재가 조합된 것으로, 기둥 위이자 지붕 아래에 위치합니다. 여러 부재중에서 살미는 공포 구조부에서 기둥과 수직 방향으로 삐죽 튀어나와 있는 부재에 해당합니다.

개심사 대웅전의 공포는 기둥 중심을 기준으로 내3출목, 외2출목으로 되어있으며, 4개의 살미로 이루어져 있습니다. 첫 번째 살미인 '초제공'과 두 번째 살미인 '이제공'은 끝부분이 아래로 뺀 쇠서형의 모양이고, 세 번째 살미인 '삼제공'은 삼분두 형태이며, '사제공'은 삼분두 형태와 가깝게 다듬었습니다.

살미의 두 가지 모양을 모두 살펴볼 수 있도록 상단에는 삼분두 형태로 다듬은 '삼제공'이, 하단에는 쇠서형으로 조각한 '초제공'이 전시되어 있습니다.

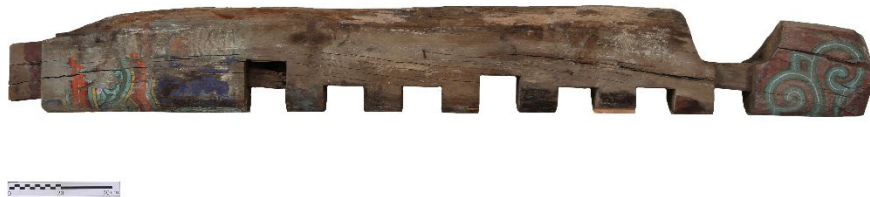
7. 보은 법주사 대웅보전 상층 퇴량

퇴량은 우리말로 뒷보라고도 하는데 건물의 바깥에 있는 기둥인 평주와 건물 안쪽 기둥 중 가장 높은 기둥인 내진고주를 수평으로 이어주는 부재입니다.

전시된 퇴량은 중층건물인 법주사 대웅보전에서 상층에 설치되었던 퇴량입니다. 상층 퇴량은 오른쪽 끝부분에 주먹장부가 나 있고 '내림 주먹장 맞춤 기법'으로 결구되어 있어 1618년 중건 당시 설치되었던 부재임을 알 수 있습니다.

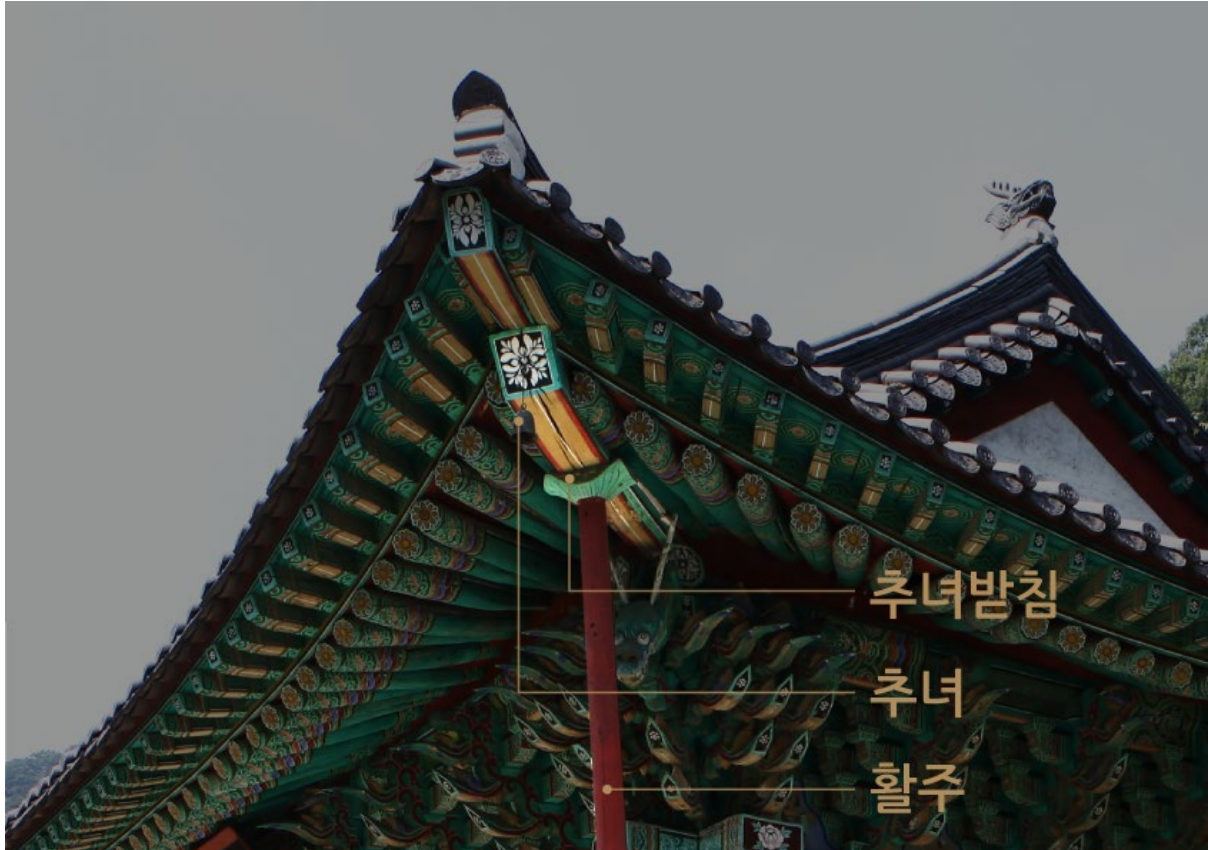
8. 나주 불회사 대웅전 추녀, 추녀받침

추녀는 지붕의 모서리를 만들어 주는 부재입니다. 우진각지붕, 팔작지붕 등처럼 건물의 사면에 지붕이 형성되는 경우 지붕 모서리가 생기는데, 추녀는 바로 이 모서리를 형성하고 45° 각도를 이루게 만들어 줍니다.

불회사 대웅전의 추녀는 몸통과 뒷뿌리가 엇걸이 산지 이음 방식으로 연결되어 하나의 부재를 이루는 것이 특징입니다. 추녀 받침은 추녀를 받쳐주는 부재입니다. 추녀가 처지는 것을 막기 위해 '활주'라는 기둥을 세워서 추녀의 아랫부분을 지탱합니다. 추녀 받침은 활주 가장 윗부분에 올려져서 추녀를 받쳐줍니다.

불회사 대웅전에 사용된 목부재의 종류는 크게 소나무, 활엽수종으로 나눌 수 있습니다. 공포 부분을 이루는 부재나 연목 등에는 소나무가 쓰였는데, 기둥, 평방, 도리, 귀틀 등 대부분의 부재는 졸참나무와 같은 활엽수종이 사용되었습니다. 전시된 추녀는 두 종류의 나무가 모두 쓰였는데 졸참나무는 몸통에 소나무는 뒷뿌리에 사용하였습니다.

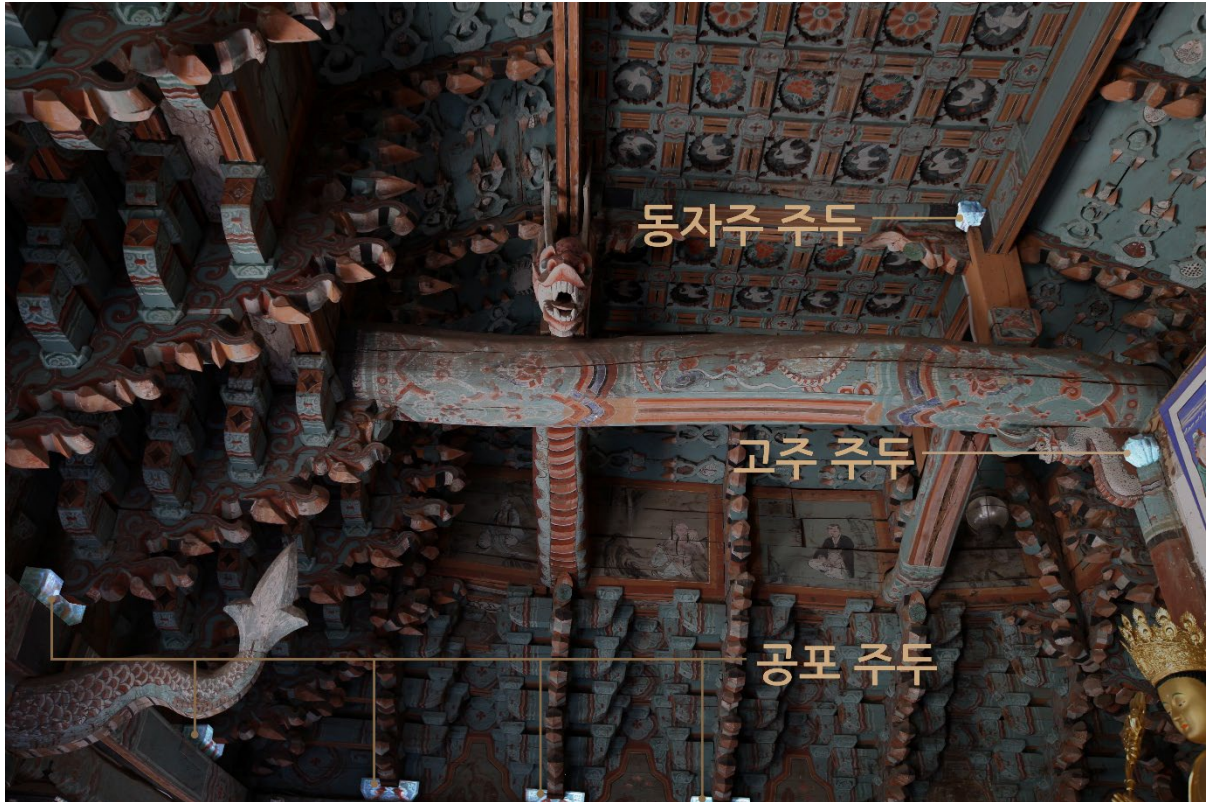
11. 나주 불회사 대웅전 주두·소로

나주 불회사 대웅전에 사용된 주두는 총 세 종류로 평방 위에 놓여 공포 부재를 받는 주두, 고주 위에 놓여 대량을 받는 고주 주두, 동자주 주두입니다.

대웅전에 쓰인 소로는 사갈소로, 알통보강 사갈소로, 양옆갈 이갈소로, 이갈소로, 접시 소로 등 다양한 종류가 사용되었습니다. 전시 부재를 자세히 관찰해보면 서로 색이 다른 면을 찾아볼 수 있는데, 이는 다른 시기에 칠해진 단청입니다. 기법과 재료의 차이를 확인할 수 있으며, 이런 작은 부분에서도 역사의 흐름을 찾아볼 수 있습니다.

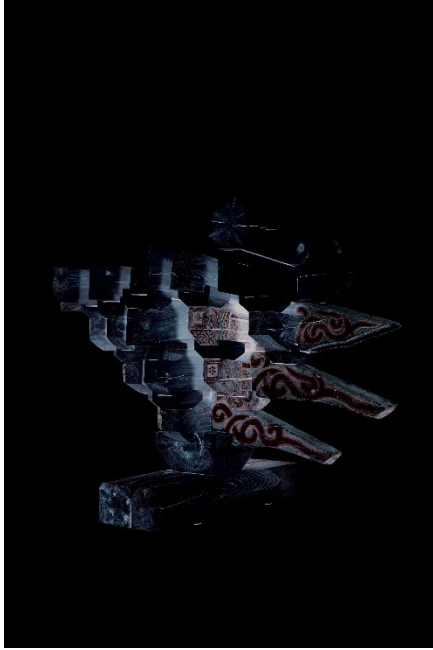
15. 보은 법주사 대웅보전 공포

보은 법주사 대웅보전의 공포를 재현한 구조물입니다. 공포는 기둥 윗부분, 처마 아래에 위치하여 주두, 소로, 첨차, 살미 등이 짜 맞추어진 구조입니다. 지붕부의 하중을 효율적으로 분산하는 구조적 역할을 하며 건물 내부의 공간을 수직으로 확장시키고 외부로 웅장하게 보이도록 하는 의장적인 역할도 합니다.

법주사 대웅보전은 2개의 층으로 된 중층 건물이며 2개 층에 모두 공포가 있습니다. 같은 건물이라고 해서 공포의 구조와 부재의 모양이 같은 것이 아니며 심지어 건물의 정면과 배면의 공포도 서로 차이가 나기도 합니다.

상층의 공포는 '내외 3출목' 구조이며, 하층의 공포는 '내외 2출목' 구조로 상층에 비해 간결합니다. 전시된 공포는 하층 뒷면의 주간포의 모습을 재현하였고, 모양이 같은 경우, 상층의 공포를 이루던 부재 일부를 활용하여 만들었습니다.

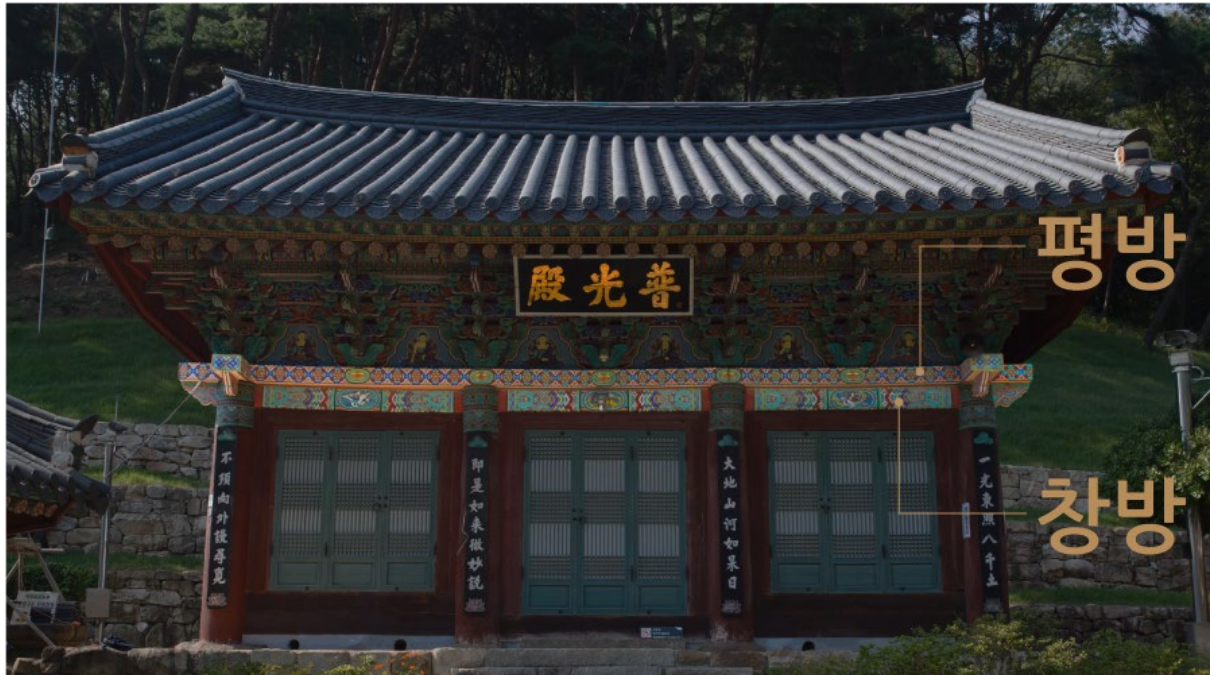
16. 익산 송림사 보광전 창방·평방

익산 송림사 보광전의 창방과 평방입니다. 상단에 전시된 부재가 창방인데, 기둥 윗부분의 양 옆에 조립되어 기둥과 기둥 사이를 연결해주는 부재입니다. 기둥과 결구되는 부분은 모서리를 깎아 좁은 면을 내거나 둥글게 하여 모접기를 하였습니다. 창방 중 건물의 모서리에 있는 기둥과 결구되면 끝부분이 튀어나오게 되는데, 그 부분을 창방 뿔목이라고 합니다. 보광전의 창방 뿔목은 하단부가 초각된 것과 그렇지 않은 것이 있는데 전시된 부재는 단아하게 초각되어 있는 걸 볼 수 있습니다.

하단에 전시된 부재는 평방이며 창방 위에 올라가는 부재로, 기둥과 기둥 사이에도 공포가 올라가는 다포형식에서 주로 사용됩니다. 보광전의 정면과 배면에 모두 평방이 사용되었고, 길이가 짧은 평방인 단평방과 반턱맞춤으로 결구되었기 때문에 포개진 부분이 높이의 반만큼 파여진 것이 보입니다.

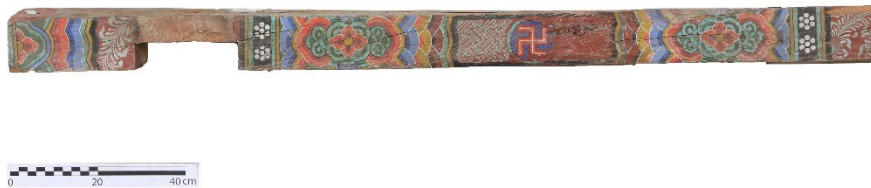
17. 안성 석남사 영산전 창방·평방

안성 석남사 영산전의 창방은 가로로 긴 사각형 형태를 띠니다. 뿔목에는 넝쿨을 그리고 연화두식으로 조각하였습니다.

왼쪽 방향에는 색이 칠해지지 않아 나무색이 그대로 보이는 구간을 볼 수 있습니다. 이곳은 기둥 상부에서 직교하는 창방과 이어지는 부분입니다. 창방이 서로 이어지는 부분은 반턱맞춤 방식을 사용하였습니다.

끝단에는 통통한 몸에 긴 목을 가진 호리병 모양처럼 단청문양을 구성하였으며, 이것을 병머리초라고 부릅니다. 중심에는 장수를 의미하는 학이 우리와 눈을 마주치며 비단무늬 안에서 날아가고 있습니다. 평방은 창방 위에 얹어지는 부재로 만(卍)자 문양이 창방의 학문 바로 위에 보이도록 그려넣었습니다.

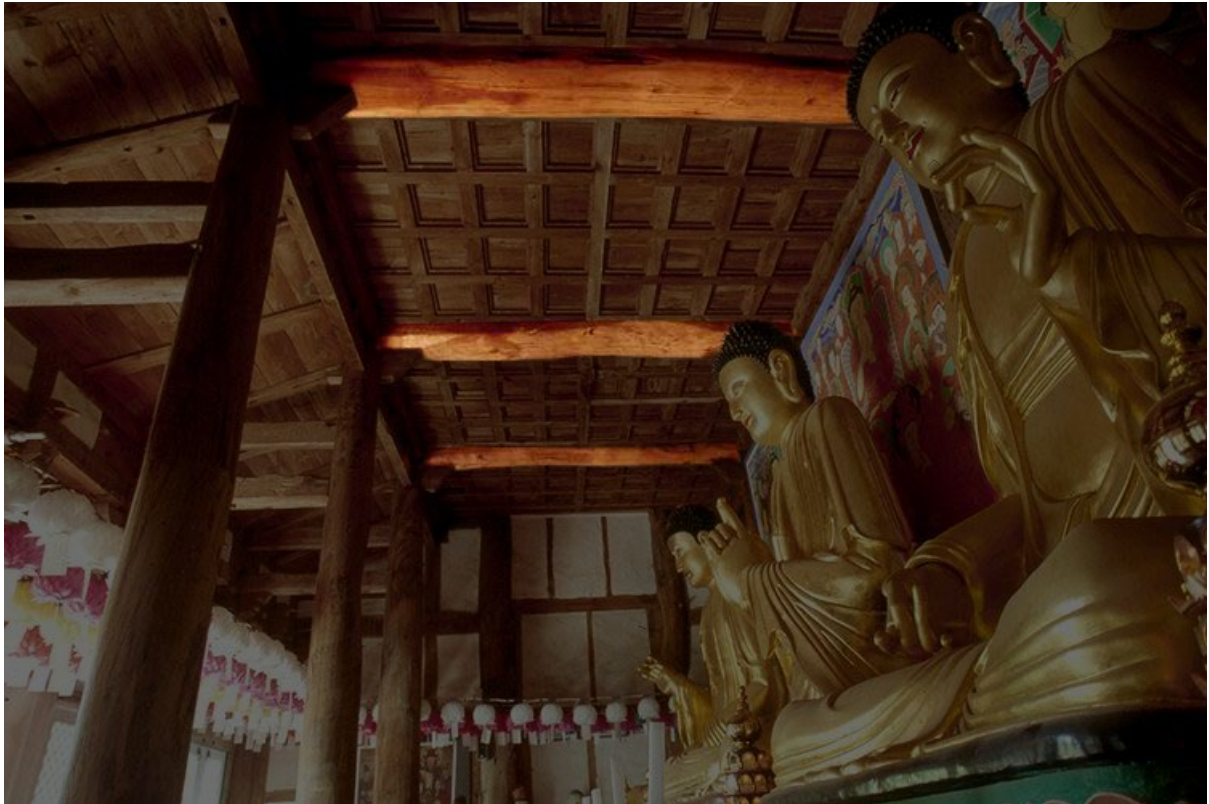
18. 김제 귀신사 대적광전 대량

김제 귀신사 대적광전은 벽체를 구성하는 16개의 기둥이 있고, 건물 내부에는 8개의 기둥이 있습니다. 내부의 8개 기둥은 앞, 뒤로 네개씩 서 있는데, 대량은 바로 이 네쌍의 기둥을 앞, 뒤로 연결하고 있습니다. 양쪽의 보 머리 부분에 반원형으로 패인 부분에는 지붕을 지탱하는 도리가 맞춰지는 곳입니다. 그리고 그 아래로는 주두가 송어턱 맞춤으로 조립됩니다. 송어턱 맞춤을 할 수 있게 도리를 얹히는 부분이 얇게 다듬어져 있습니다.

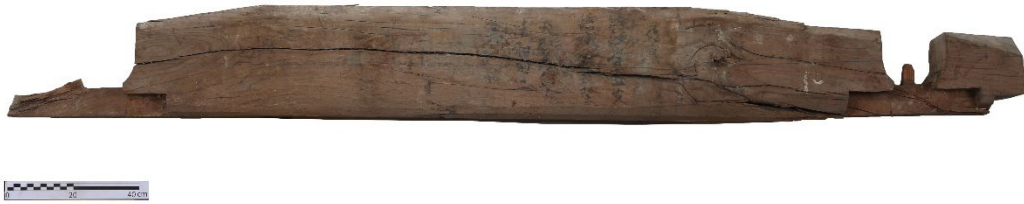
19. 김제 귀신사 대적광전 종량

대적광전의 종량은 건물의 앞쪽과 뒤쪽을 수평으로 이어주는 부재인데, 전시된 것처럼 대량보다 위에 위치합니다. 천장과 가깝기 때문에 이어주는 길이 자체도 짧아져 대량과의 길이 차이가 생기는 것입니다.

대적광전 종량의 특별한 점은 부재 표면에 글씨가 적혀있다는 것입니다. 보통 건물 부재에 직접 적는 글은 '상량문'이라고 하고, 종도리라는 부재에 적지 종량에는 글을 적지 않습니다.

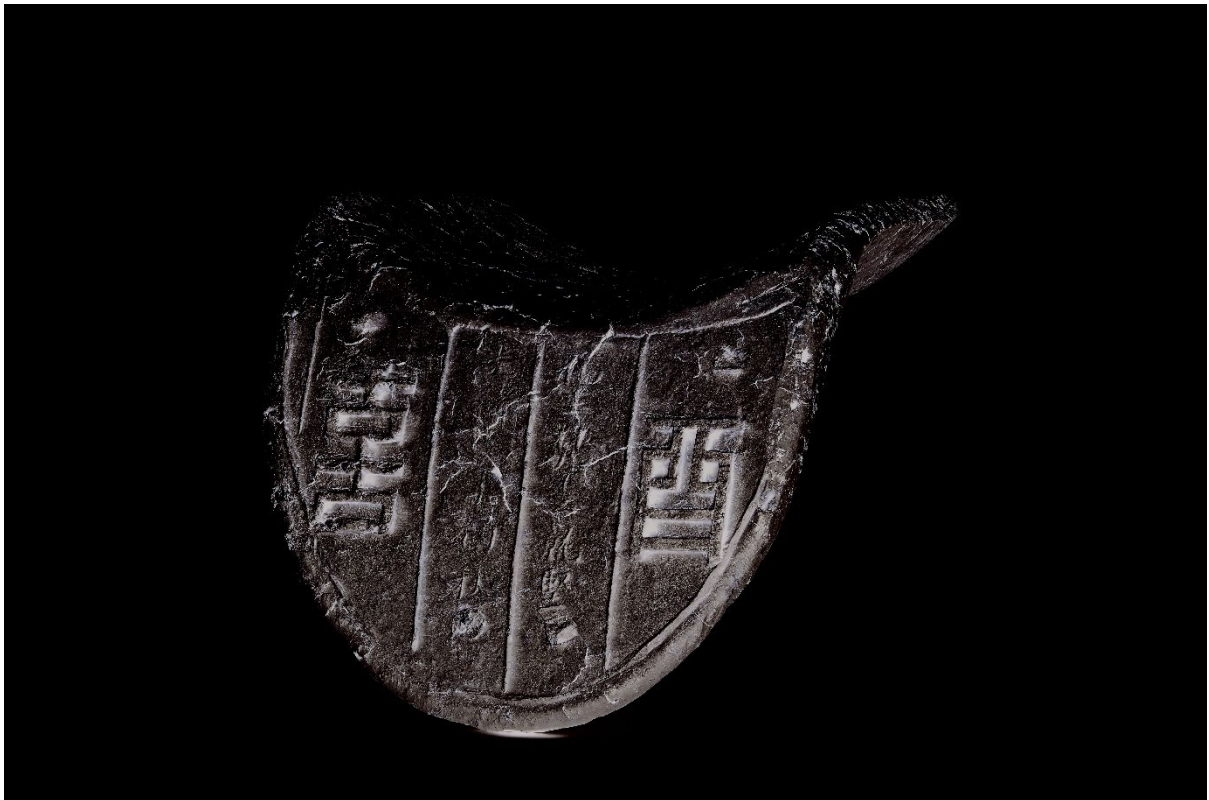
20. 합천 해인사 대적광전 암막새

암막새는 지붕 가장자리에 설치되는 막새기와 중 하나입니다. 막새기와는 수막새와 암막새로 나뉘는데 모양에 따라 구분할 수 있습니다. 막새기와의 아래를 향해 접힌 끝부분을 드림새라고 하는데, 이 드림새가 원형일 경우 수막새, 뒤집어진 눈썹 모양의 경우가 암막새입니다.

드림새는 문양이나 글, 제작 시기 등을 새겨 꾸밈니다. 대적광전 암막새에는 제작 시기를 추측할 수 있는 '희유'라는 글자와 '광서 초추', 그리고 해인사의 여러 건물을 지을 수 있게 한 사람의 이름인 '범운취건'이 적혀 있습니다. 문자를 모두 조합해보면 1885년 초가 을이라는 시기와 범운취건이라는 스님을 기념하는 내용임을 알 수 있습니다.

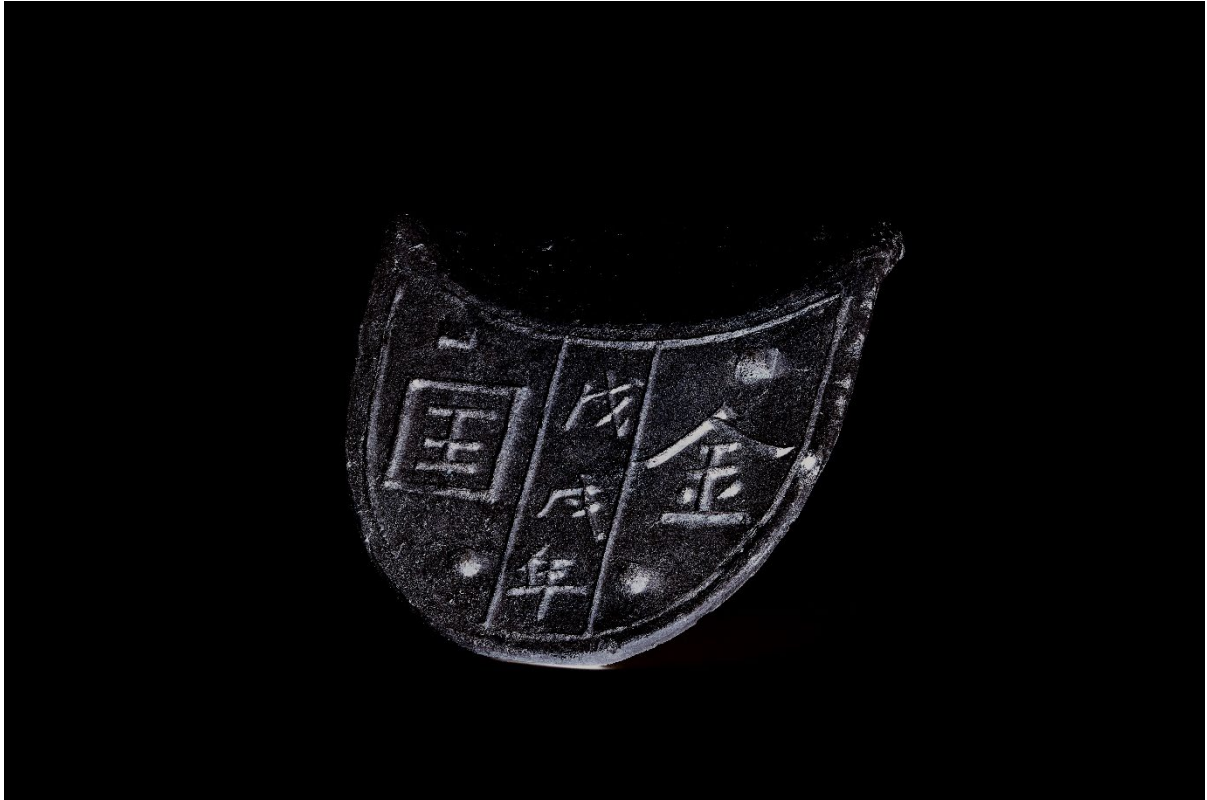
21. 합천 해인사 장경판전 암막새

합천 해인사 장경판전은 고려시대에 만든 대장경판을 보관하고 있는 건물로, 해인사에 남아 있는 건물 중 가장 오래되었습니다. 전시된 부재는 이러한 장경판전에 설치되었던 암막새로 드림새의 시기를 알 수 있는 '무술년'과 장소를 상징하는 단어인 '금국'이라는 글자가 적혀 있습니다. 지붕이나 기와에 문제가 생길 경우, 기와를 새로 구워 교체하는데 이때 제작시기를 글자로 남기는 사례가 자주 있습니다.

금국은 '금인의 나라'라는 뜻으로 부처님의 나라인 불국토라는 표현입니다. '무술년'은 60년마다 돌아오는 시기를 표현하는 단어라 여러 연도가 해당될 수 있습니다. 그런데 해인사의 많은 건물들이 재정비되던 시기가 범운취건이라는 사람이 해인사로 왔던 1888년이기 때문에, 여러 개의 무술년 중 1898년을 의미한다고 할 수 있습니다.
