## 1. 전시관 소개

전통건축부재보존센터 전시관을 찾아주신 관람객 여러분, 안녕하세요. 전통건축부재보존센터는 건축문화유산 수리 과정에서 더 이상 사용할 수 없어 교체된 부재들 중 연구가 필요한 부재를 수집했습니다. 이곳 상설전시에서는 지난 2002년부터 2022년까지 20년간 수집한 부재를 선보입니다. 전통건축의 부재에는 장인과 도구, 치목과 결구 방식, 단청과 초각, 묵서, 보수한 흔적 등 다양한 기억이 내재되어 있습니다. 오랜 시간 크고 작은 수리를 건딘 전통건축의 역사와 아름다움을 부재의 모습에서 느껴 보시기 바랍니다.

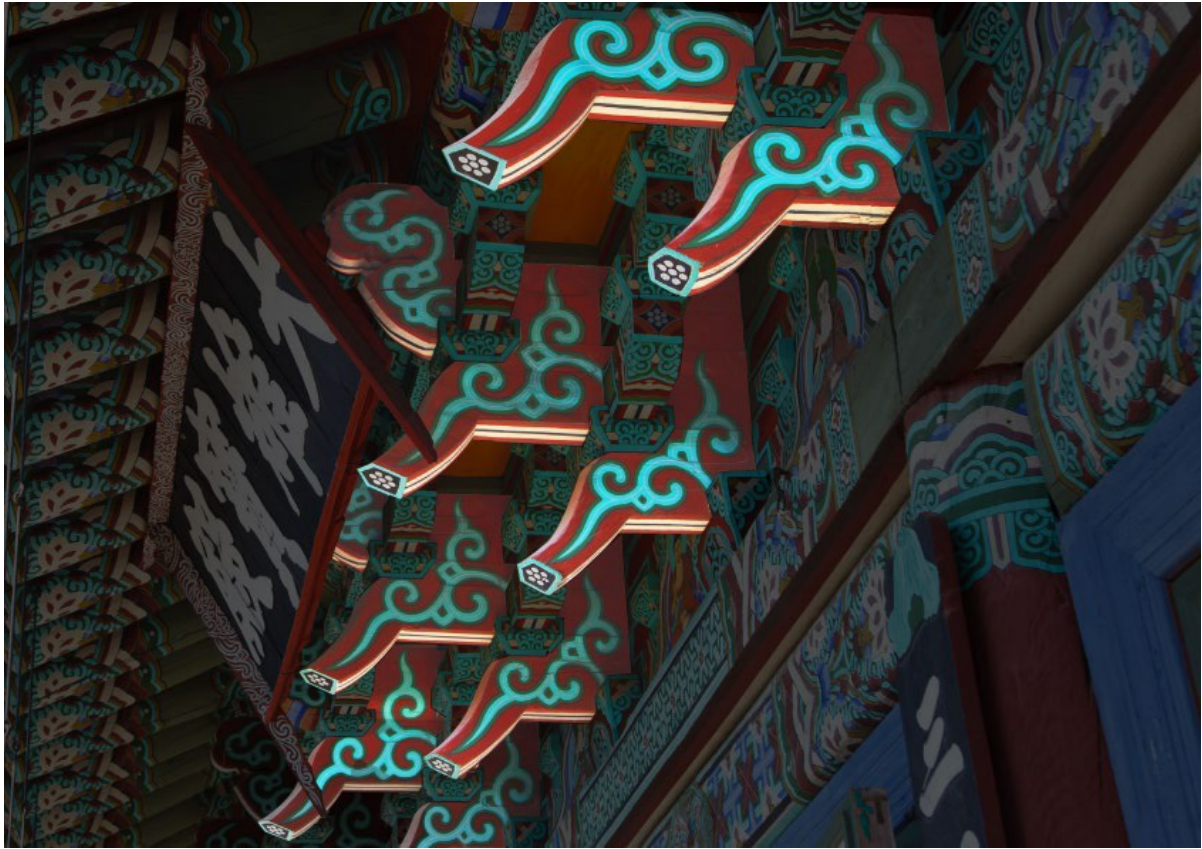
## 6. 서산 개심사 대웅전 살미

개심사 대웅전에서 사용했던 '살미'라는 부재입니다. 살미는 공포라는 구조부를 이루는 부재인데, 공포는 여러 부재가 조합된 것으로, 기둥 위이자 지붕 아래에 위치합니다. 여러 부재중에서 살미는 공포 구조부에서 기둥과 수직 방향으로 삐죽 튀어나와 있는 부재에 해당합니다.

개심사 대웅전의 공포는 기둥 중심을 기준으로 내3출목, 외2출목으로 되어있으며, 4개의 살미로 이루어져 있습니다. 첫 번째 살미인 '초제공'과 두 번째 살미인 '이제공'은 끝부분이 아래로 뺀 쇠서형의 모양이고, 세 번째 살미인 '삼제공'은 삼분두 형태이며, '사제공'은 삼분두 형태와 가깝게 다듬었습니다.

살미의 두 가지 모양을 모두 살펴볼 수 있도록 상단에는 삼분두 형태로 다듬은 '삼제공'이, 하단에는 쇠서형으로 조각한 '초제공'이 전시되어 있습니다.

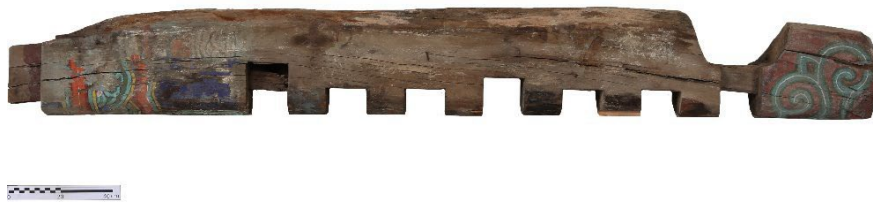
## 7. 보은 법주사 대웅보전 상층 퇴량

퇴량은 우리말로 툃보라고도 하는데 건물의 바깥에 있는 기둥인 평주와 건물 안쪽 기둥 중 가장 높은 기둥인 내진고주를 수평으로 이어주는 부재입니다.

전시된 퇴량은 중층건물인 법주사 대웅보전에서 상층에 설치되었던 퇴량입니다. 상층 퇴량은 오른쪽 끝부분에 주먹장부가 나 있고 '내림 주먹장 맞춤 기법'으로 결구되어 있어 1618년 중건 당시 설치되었던 부재임을 알 수 있습니다.

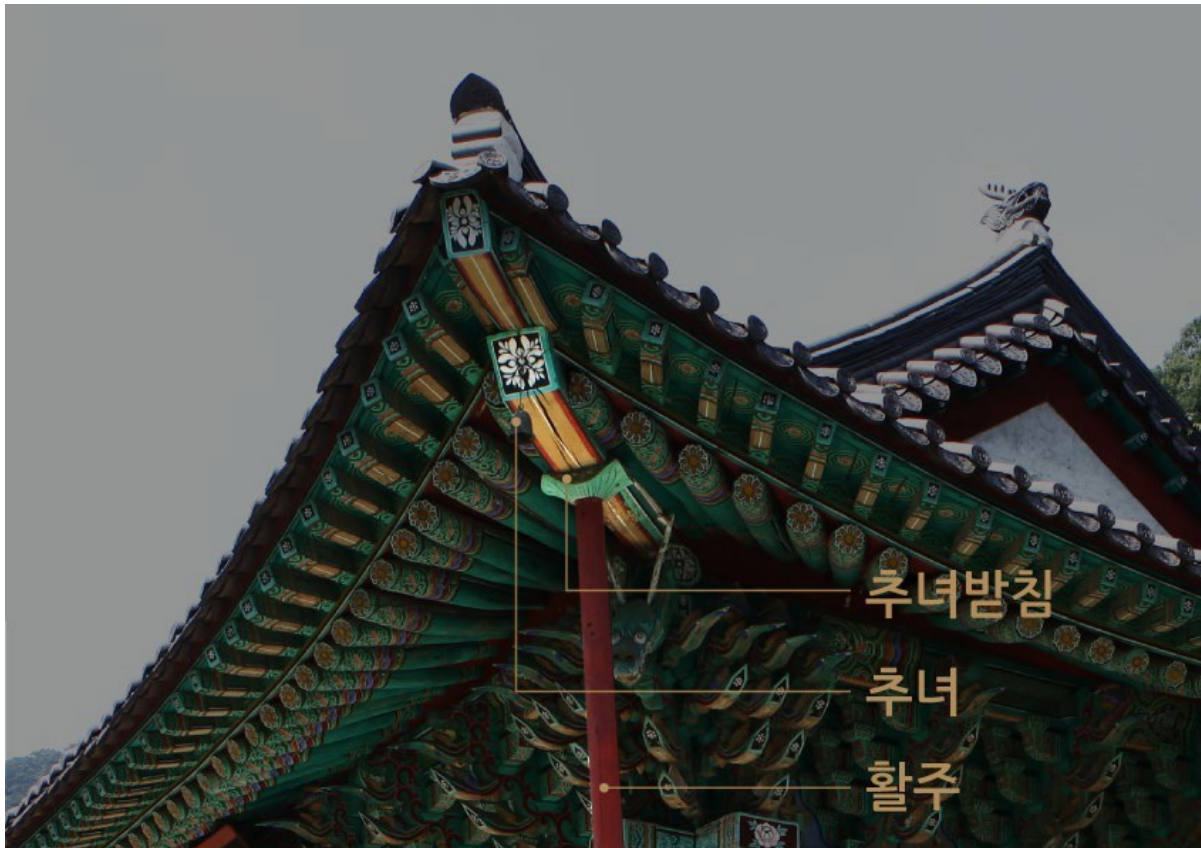
## 8. 나주 불회사 대웅전 추녀, 추녀받침

추녀는 지붕의 모서리를 만들어 주는 부재입니다. 우진각지붕, 팔작지붕 등처럼 건물의 사면에 지붕이 형성되는 경우 지붕 모서리가 생기는데, 추녀는 바로 이 모서리를 형성하고 45° 각도를 이루게 만들어 줍니다.

불회사 대웅전의 추녀는 몸통과 뒷뿌리가 엇갈리 산지 이음 방식으로 연결되어 하나의 부재를 이루는 것이 특징입니다. 추녀 받침은 추녀를 받쳐주는 부재입니다. 추녀가 처지는 것을 막기 위해 '활주'라는 기둥을 세워서 추녀의 아랫부분을 지탱합니다. 추녀 받침은 활주 가장 윗부분에 올려져서 추녀를 받쳐줍니다.

불회사 대웅전에 사용된 목부재의 종류는 크게 소나무, 활엽수종으로 나눌 수 있습니다. 공포 부분을 이루는 부재나 연목 등에는 소나무가 쓰였는데, 기둥, 평방, 도리, 귀틀 등 대부분의 부재는 졸참나무와 같은 활엽수종이 사용되었습니다. 전시된 추녀는 두 종류의 나무가 모두 쓰였는데 졸참나무는 몸통에 소나무는 뒷뿌리에 사용하였습니다.

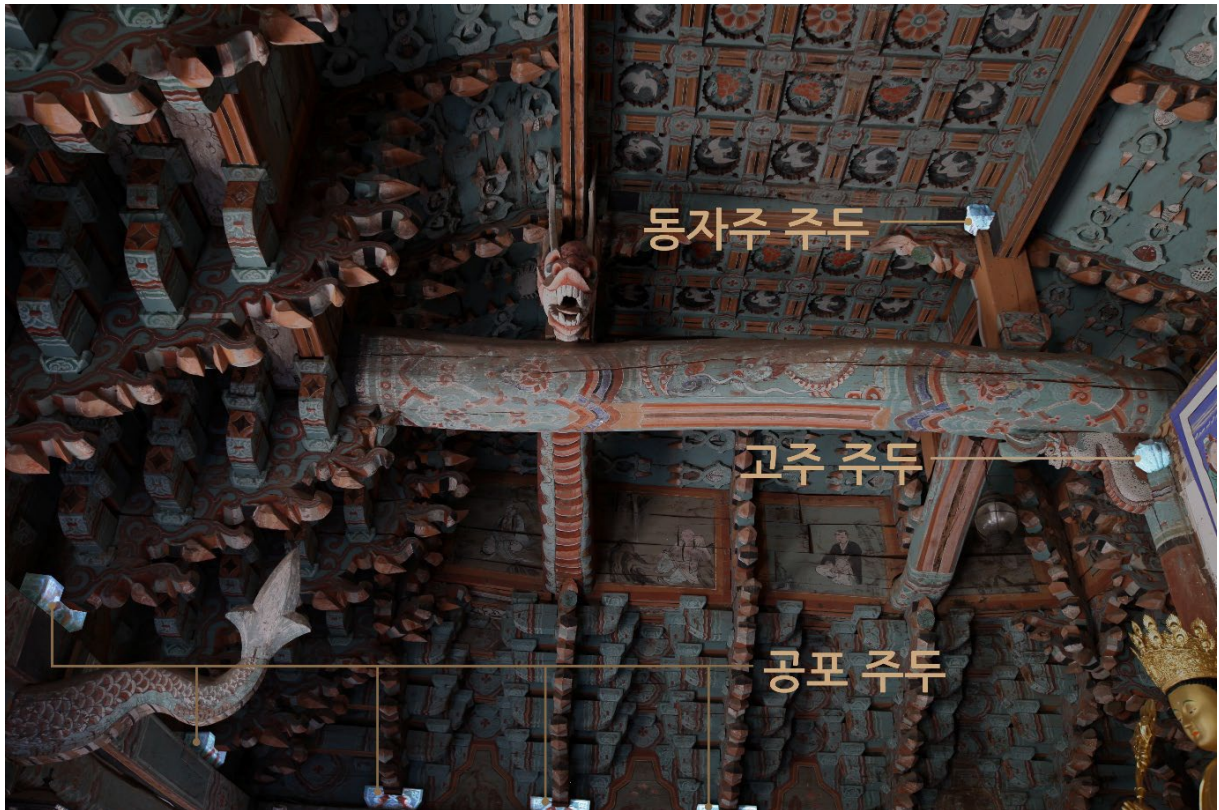
## 11. 나주 불회사 대웅전 주두·소로

나주 불회사 대웅전에 사용된 주두는 총 세 종류로 평방 위에 놓여 공포 부재를 받는 주두, 고주 위에 놓여 대량을 받는 고주 주두, 동자주 주두입니다.

대웅전에 쓰인 소로는 사갈소로, 알통보강 사갈소로, 양옆갈 이갈소로, 이갈소로, 접시 소로 등 다양한 종류가 사용되었습니다. 전시 부재를 자세히 관찰해보면 서로 색이 다른 면을 찾아볼 수 있는데, 이는 다른 시기에 칠해진 단청입니다. 기법과 재료의 차이를 확인할 수 있으며, 이런 작은 부분에서도 역사의 흐름을 찾아볼 수 있습니다.

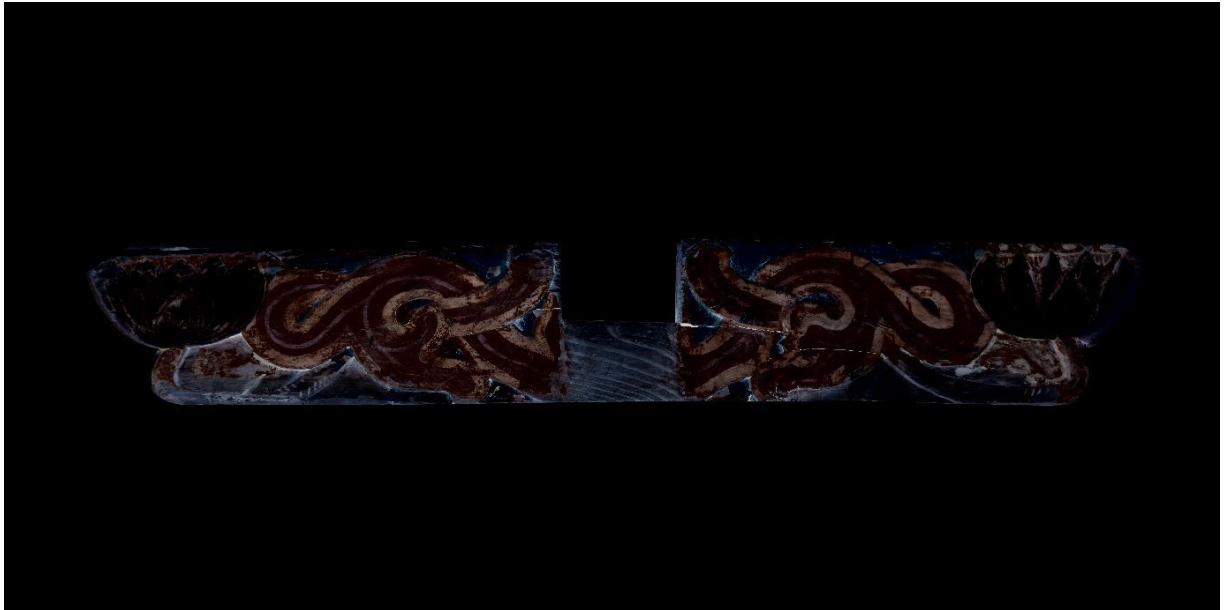
### 13. 서산 개심사 대웅전 퇴량

서산 개심사 대웅전의 수리공사 때 대웅전 내 모든 퇴량에 문제가 있던 게 확인되었습니다. 전시된 퇴량은 갈라짐과 휨 문제로 교체되었습니다.

건물 정면으로 나오는 끝부분은 삼분두형으로 다듬어져 있습니다. 부재 하부에는 첨차와 결구하기 위한 맞춤턱이 있으며, 소로와 결구하기 위한 두개의 홈이 남아 있습니다.

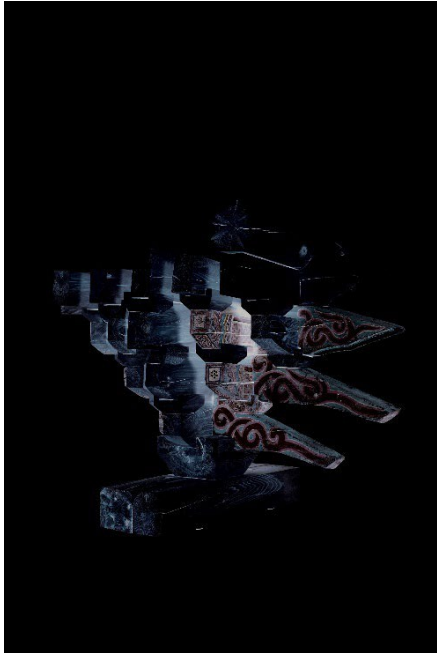
## 15. 보은 법주사 대웅보전 공포

보은 법주사 대웅보전의 공포를 재현한 구조물입니다. 공포는 기둥 윗부분, 처마 아래에 위치하여 주두, 소로, 첨차, 살미 등이 짜 맞추어진 구조입니다. 지붕부의 하중을 효율적으로 분산하는 구조적 역할을 하며 건물 내부의 공간을 수직으로 확장시키고 외부로 웅장하게 보이도록 하는 의장적인 역할도 합니다.

상층의 공포는 '내외 3출목' 구조이며, 하층의 공포는 '내외 2출목' 구조로 상층에 비해 간결합니다. 전시된 공포는 하층 뒷면의 주간포의 모습을 재현하였고, 모양이 같은 경우, 상층의 공포를 이루던 부재 일부를 활용하여 만들었습니다.

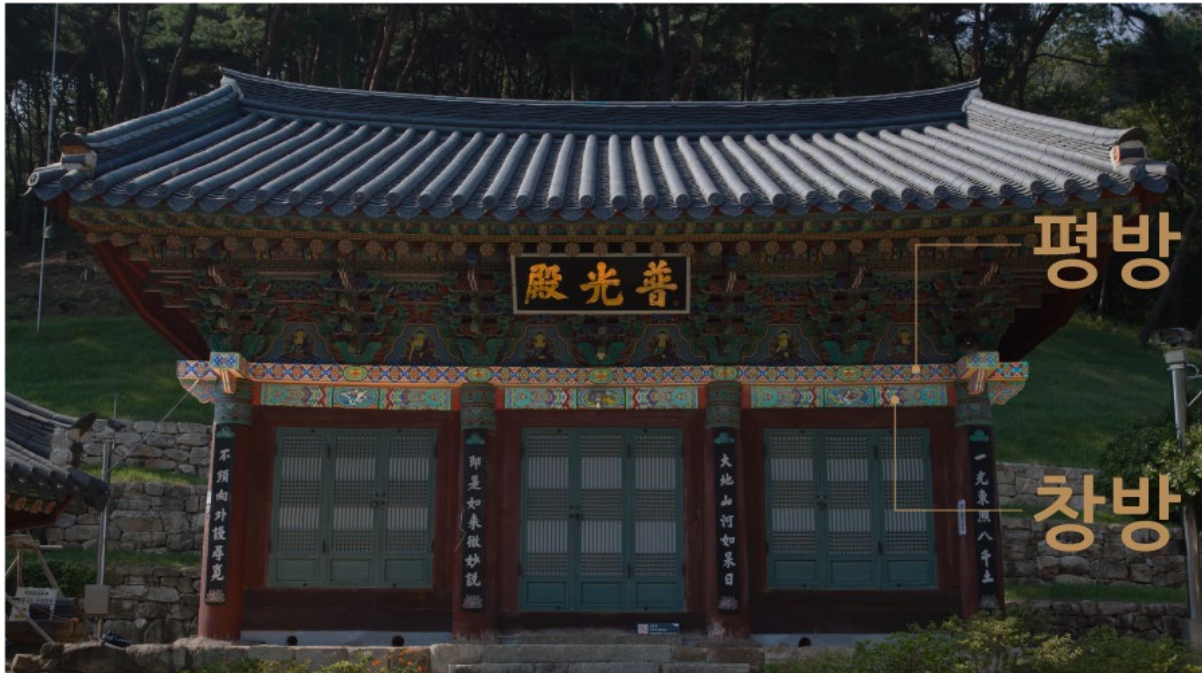
## 16. 익산 송림사 보광전 창방·평방

익산 송림사 보광전의 창방과 평방입니다. 상단에 전시된 부재가 창방인데, 기둥 윗부분의 양 옆에 조립되어 기둥과 기둥 사이를 연결해주는 부재입니다. 기둥과 결구되는 부분은 모서리를 깎아 좁은 면을 내거나 둥글게 하여 모접기를 하였습니다. 창방 중 건물의 모서리에 있는 기둥과 결구되면 끝부분이 튀어나오게 되는데, 그 부분을 창방 뿔목이라고 합니다. 보광전의 창방 뿔목은 하단부가 초각된 것과 그렇지 않은 것이 있는데 전시된 부재는 단아하게 초각되어 있는 걸 볼 수 있습니다.

하단에 전시된 부재는 평방이며 창방 위에 올라가는 부재로, 기둥과 기둥 사이에도 공포가 올라가는 다포형식에서 주로 사용됩니다. 보광전의 정면과 배면에 모두 평방이 사용되었고, 길이가 짧은 평방인 단평방과 반턱맞춤으로 결구되었기 때문에 포개진 부분이 높이의 반만큼 파여진 것이 보입니다.

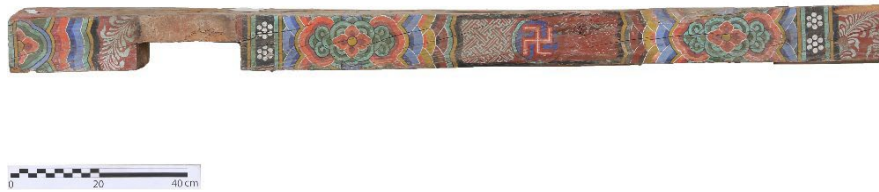
## 17. 안성 석남사 영산전 창방·평방

안성 석남사 영산전의 창방은 가로로 긴 사각형 형태를 띠니다. 뿔목에는 넝쿨을 그리고 연화두식으로 조각하였습니다.

왼쪽 방향에는 색이 칠해지지 않아 나무색이 그대로 보이는 구간을 볼 수 있습니다. 이곳은 기둥 상부에서 직교하는 창방과 이어지는 부분입니다. 창방이 서로 이어지는 부분은 반턱맞춤 방식을 사용하였습니다.

끝단에는 통통한 몸에 긴 목을 가진 호리병 모양처럼 단청문양을 구성하였으며, 이것을 병머리초라고 부릅니다. 중심에는 장수를 의미하는 학이 우리와 눈을 마주치며 비단무늬 안에서 날아가고 있습니다. 평방은 창방 위에 얹어지는 부재로 만(卍)자 문양이 창방의 학문 바로 위에 보이도록 그려넣었습니다.

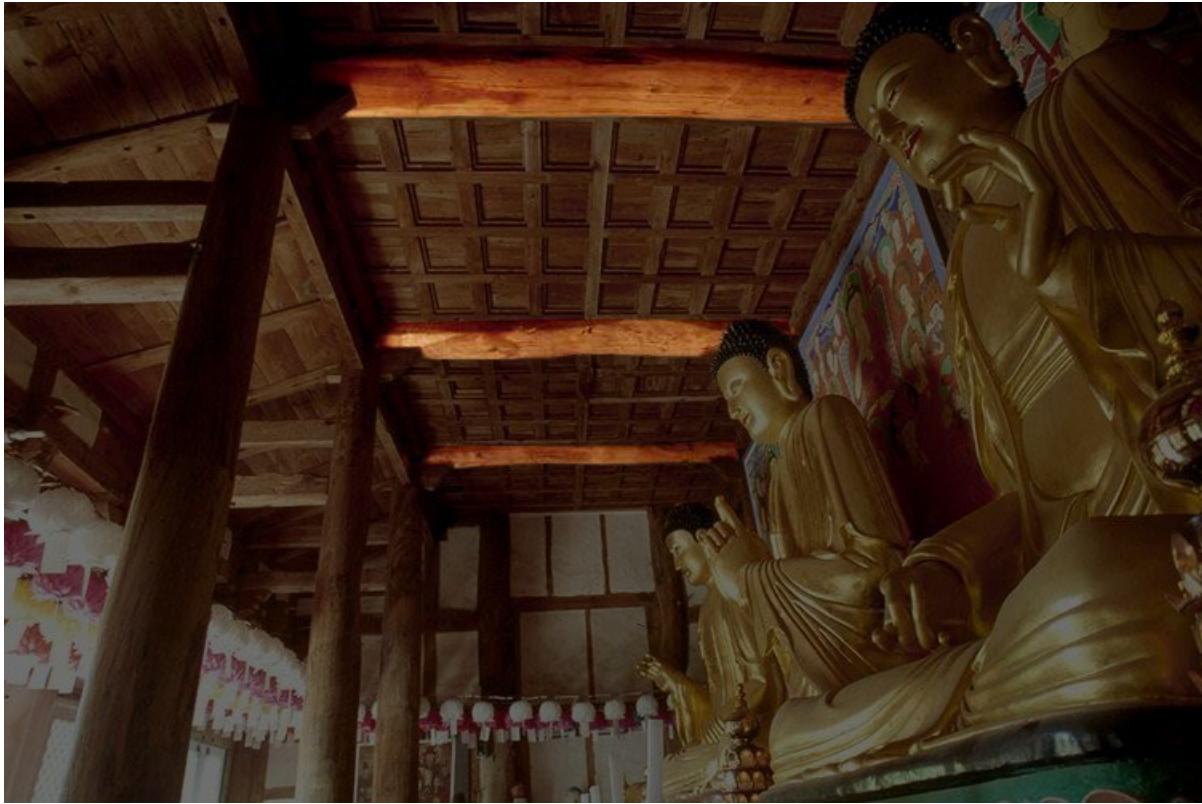
## 18. 김제 귀신사 대적광전 대량

김제 귀신사 대적광전은 벽체를 구성하는 16개의 기둥이 있고, 건물 내부에는 8개의 기둥이 있습니다. 내부의 8개 기둥은 앞, 뒤로 네개씩 서 있는데, 대량은 바로 이 네쌍의 기둥을 앞, 뒤로 연결하고 있습니다. 양쪽의 보 머리 부분에 반원형으로 패인 부분에는 지붕을 지탱하는 도리가 맞춰지는 곳입니다. 그리고 그 아래로는 주두가 송어턱 맞춤으로 조립됩니다. 송어턱 맞춤을 할 수 있게 도리를 얹히는 부분이 얇게 다듬어져 있습니다.

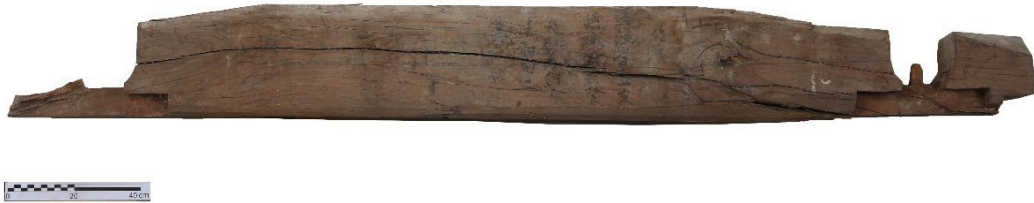
## 19. 김제 귀신사 대적광전 종량

대적광전의 종량은 건물의 앞쪽과 뒤쪽을 수평으로 이어주는 부재인데, 전시된 것처럼 대량보다 위에 위치합니다. 천장과 가깝기 때문에 이어주는 길이 자체도 짧아져 대량과의 길이 차이가 생기는 것입니다.

대적광전 종량의 특별한 점은 부재 표면에 글씨가 적혀있다는 것입니다. 보통 건물 부재에 직접 적는 글은 '상량문'이라고 하고, 종도리라는 부재에 적지 종량에는 글을 적지 않습니다.

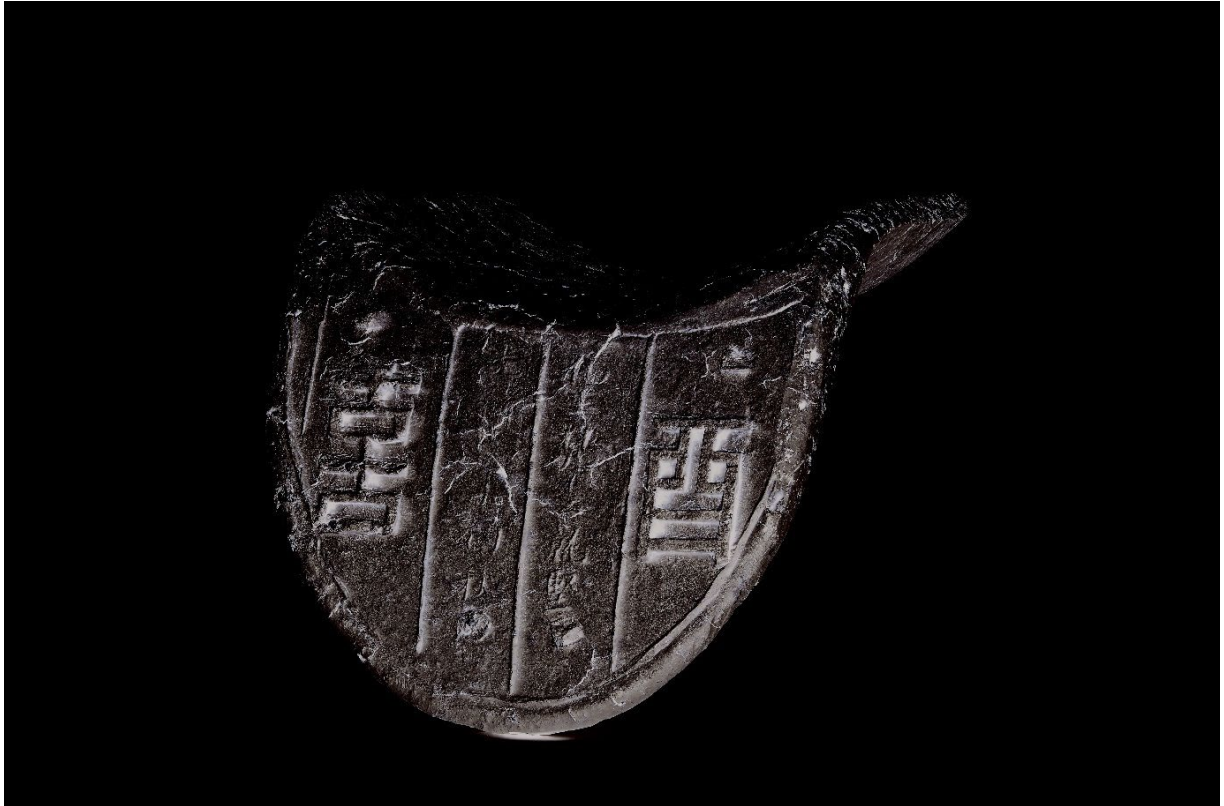
## 20. 합천 해인사 대적광전 암막새

암막새는 지붕 가장자리에 설치되는 막새기와 중 하나입니다. 막새기와는 수막새와 암막새로 나뉘는데 모양에 따라 구분할 수 있습니다. 막새기와의 아래를 향해 접힌 끝부분을 드림새라고 하는데, 이 드림새가 원형일 경우 수막새, 뒤집어진 눈썹 모양의 경우가 암막새입니다.

드림새는 문양이나 글, 제작 시기 등을 새겨 꾸밈니다. 대적광전 암막새에는 제작 시기를 추측할 수 있는 '희유'라는 글자와 '광서 초추', 그리고 해인사의 여러 건물을 지을 수 있게 한 사람의 이름인 '범운취건'이 적혀 있습니다. 문자를 모두 조합해보면 1885년 초가을이라는 시기와 범운취건이라는 스님을 기념하는 내용임을 알 수 있습니다.

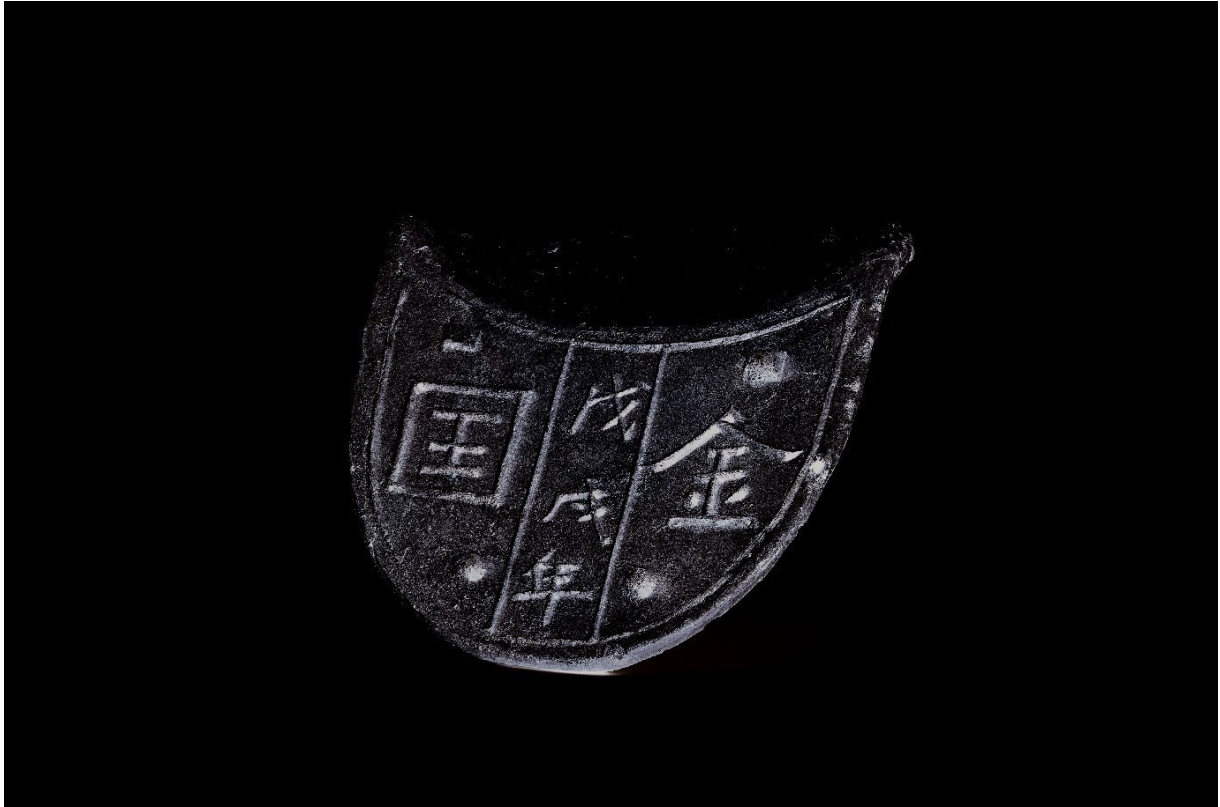
## 21. 합천 해인사 장경판전 암막새

합천 해인사 장경판전은 고려시대에 만든 대장경판을 보관하고 있는 건물로, 해인사에 남아 있는 건물 중 가장 오래되었습니다. 전시된 부재는 이러한 장경판전에 설치되었던 암막새로 드림새의 시기를 알 수 있는 '무술년'과 장소를 상징하는 단어인 '금국'이라는 글자가 적혀 있습니다. 지붕이나 기와에 문제가 생길 경우, 기와를 새로 구워 교체하는데 이때 제작시기를 글자로 남기는 사례가 자주 있습니다.
