# 한국해양대학교

## 윈도우 필름 부착 효과 분석 보고서

2022년 6월 17일

### (사)대한필름시공기술인협회

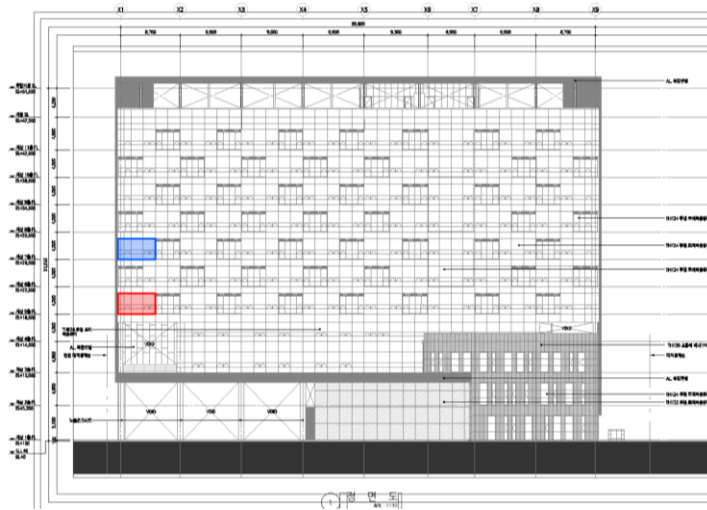
<그림 #3. 미 부착 vs 원도우 필름 부착 위치 정보 - 정면도 >

■ 원도우 필름 미부착 측정 위치 (716호)

■ 원도우 필름 부착 측정 위치 (515호)

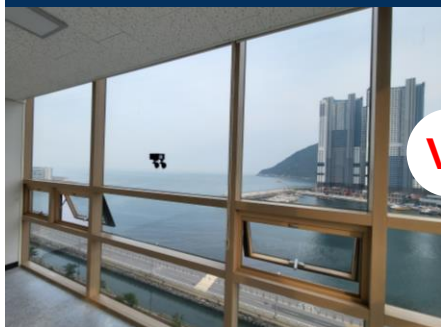
<그림 #5. 미 부착(716호) vs 원도우 필름 부착(515호) 남향부 이미지 >

>> 미 부착(716호) 남향부

>> 원도우 필름 부착(515호) 남향부

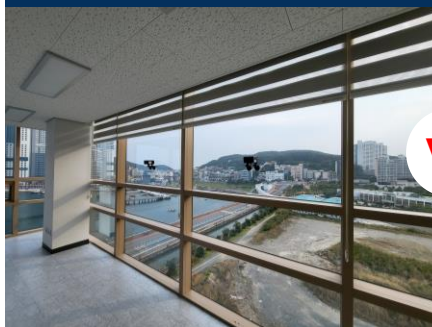
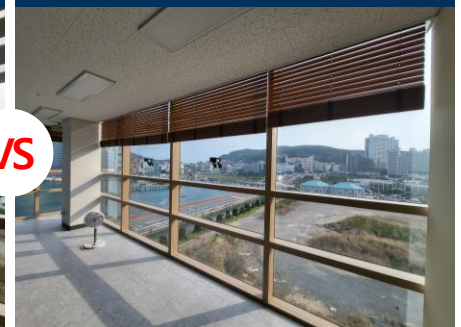
<그림 #6. 미 부착(716호) vs 원도우 필름 부착(515호) 서향부 이미지 >

>> 미 부착(716호) 서향부

>> 원도우 필름 부착(515호) 서향부

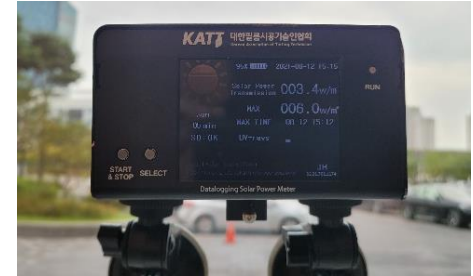
- 일사량·실내온도 측정기 -

일사량 측정은 외부에서 들어오는 일사량(태양열, 복사열 등)에 대한 측정으로 그 값을  $W/m^2$ 로 환산 후, 소비하는 전력 에너지로 표현하여 실내 유입량 변환.

일사량 측정기로 측정된 실내 유입 일사량의 결과값을 분당 저장하여 해당 건물에 대한 일사량 유입량 및 실내 온도에 대한 영향 등 파악.

일사량 측정기를 통해 방위각별, 위치별, 층별 일사량과 윈도우 필름 부착 전/후에 대한 일사량 값을 파악. 이를 근거로 일사량과 실내온도 상승의 상관관계를 분석, 일사량 감소율, 기능성 필름 부착 후 감소된 일사량과 실내온도를 통해 에너지 절감율을 예측.

일사량 측정 범위	분해능 (Resolution)	입사광 파장대역	정밀도
0 ~ 2,500 $W/m^2$	0.1 $W/m^2$	400 ~ 2,500nm	$\pm 5 W/m^2$ 또는 $\pm 5\%$ 이내

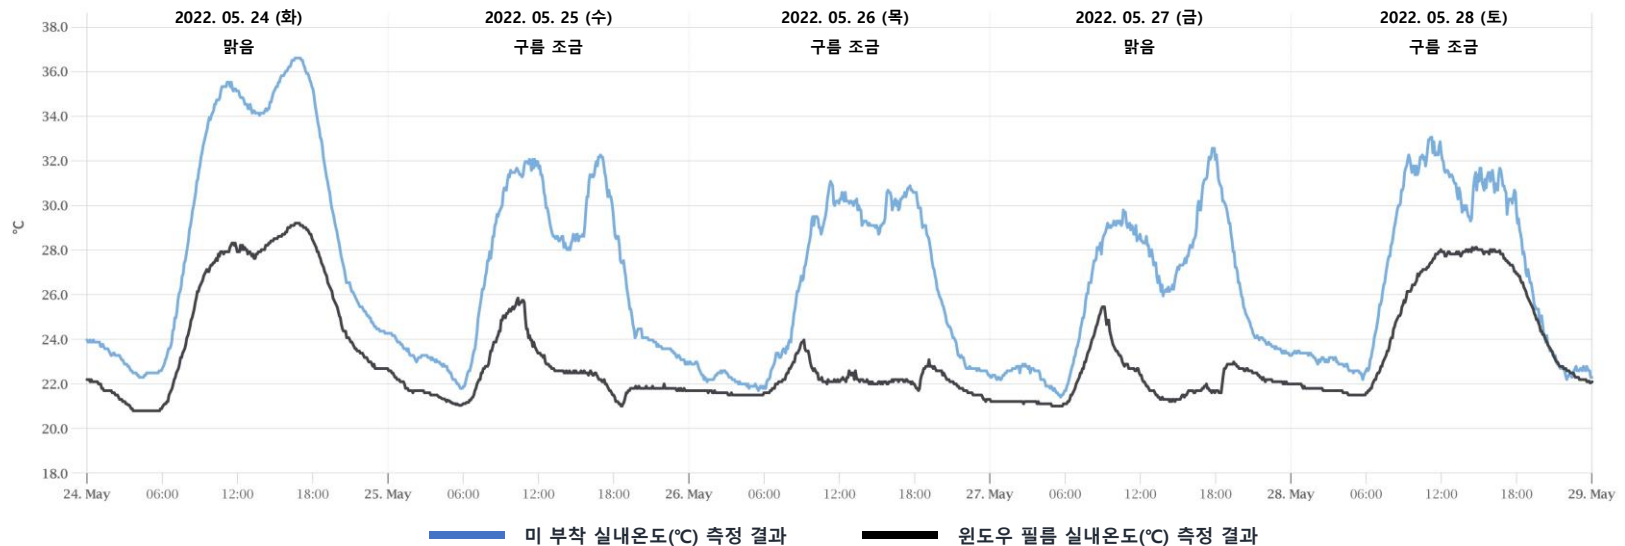
## ◆ 실내온도 측정 결과 (미부착 716호 VS 윈도우 필름 부착 515호)

항 목	최고 온도 (1일차 17시 00분경)	주간 평균 온도 (1일차)
미 부착	36.7 °C	34.51 °C
윈도우 필름 부착	29.2 °C	26.77 °C
감 소 율	7.5 °C 감소	7.74 °C 감소

※ 실내온도 결과는 2~4일차 윈도우 필름 부착 공간에 냉방기 사용이 의심되는 부분이 있어 1일차 기준으로 작성되었음.

- 테스트 기간 2022년 05월 24일 ~ 2022년 05월 28일 결과 자료임.
- 실내온도 테스트 결과에서 2~4일차 윈도우 필름 부착 공간에 냉방기 사용이 의심되는 부분이 있어 결과에서 제외 됨.
- 1일차(2022년 05월 24일, 맑음), 5일차(2022년 05월 28일, 구름조금) 결과에 기준을 두어 작성됨.
- 외부 일사 유입량이 감소(평균일사량 85.80% 감소, 최대 일사량 89.37% 감소)에 의한 실내온도 변화 확인.
- 일사 증감에 따른 실내온도 변화 발생 → 주간 평균 온도 최소 5.67°C~7.74°C 감소

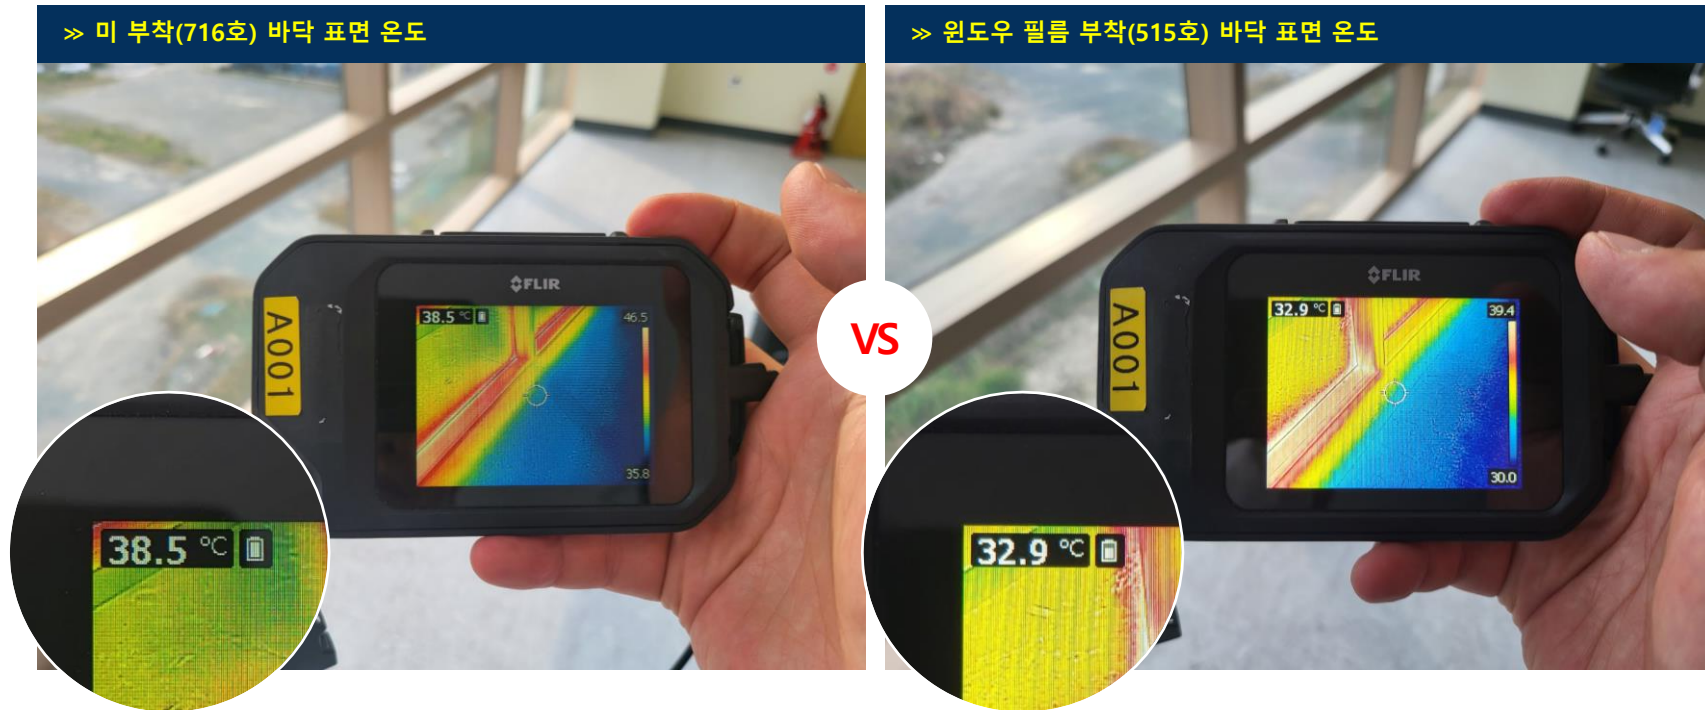
<그림 #9. 미 부착(716호) vs 원도우 필름 부착(515호) 바닥 표면 온도 >

- 계측기 설치를 위해 방문 당시 동시간대 실내 온도 촬영 결과값임(이미지상 상단 소화기와 의자 차이 발생)
- 미부착(716호) 실내 바닥온도는 38.5°C VS 원도우 필름 부착(515호) 실내 바닥온도는 32.9°C.
- 원도우 필름 부착 실내 바닥온도가 약 5.6°C 낮음. 서향부 실내온도와 유사한 온도차 발생을 확인함.

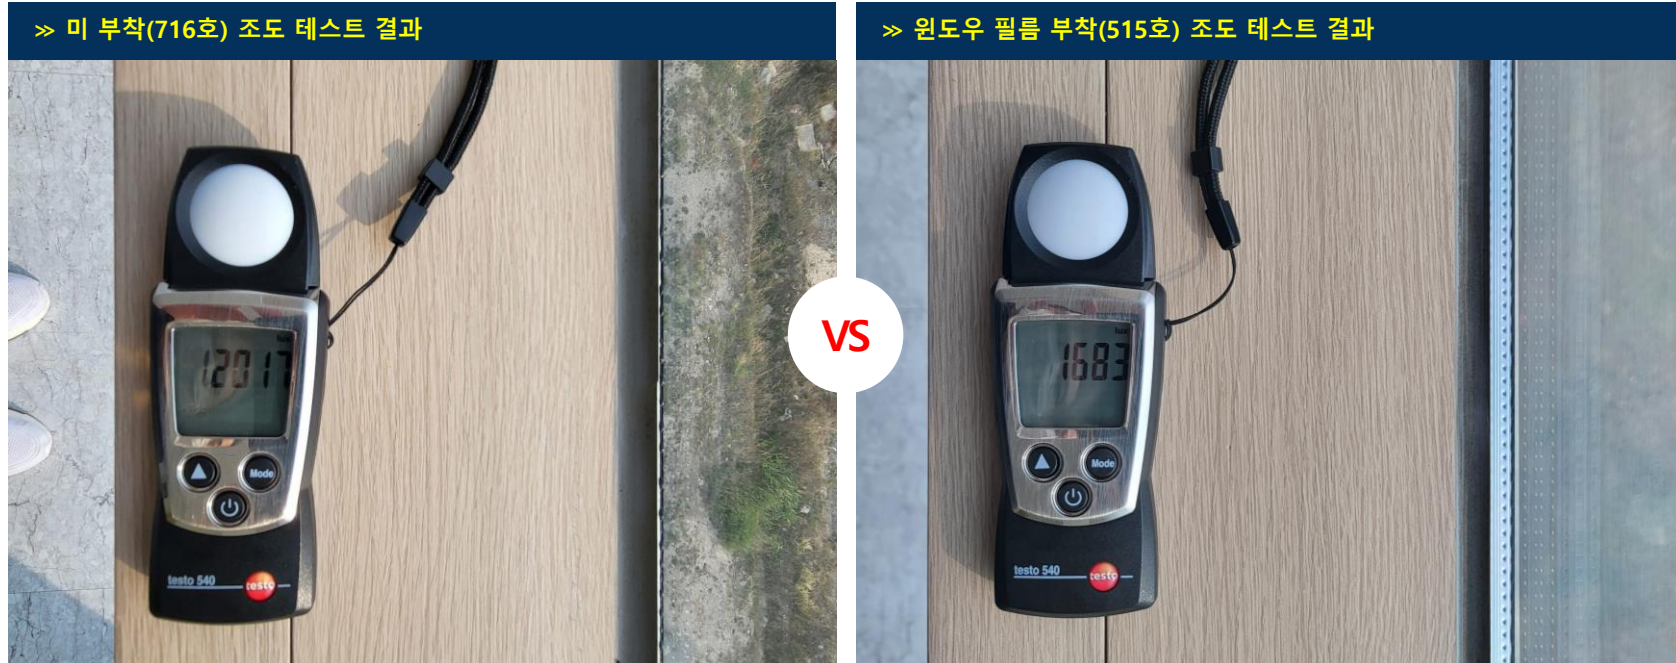
<그림 #10. 미 부착(716호) vs 원도우 필름 부착(515호) 실내 조도(lux) 테스트 이미지 >

- 계측기 설치를 위해 방문 당시 동시간대 실내 조도 측정기 촬영 결과값임
- 미부착(716호) 실내 조도는 12017 Lux VS 원도우 필름 부착(515호) 실내 조도는 1683 Lux.
- 일사량 감소율과 비슷한 수준의 85.99% 감소를 통해 눈부심, 모니터 반사등의 실내환경 개선 효과가 있음을 확인함.

• ※ 본 결과는 조도기 각도에 따라 달라질 수 있기때문에 참고용 자료로만 사용하시기 바랍니다.
