은평소방서

에너지 효율 진단 분석 보고서

2022년 01월 25일

은평소방서 창유리 효율 진단

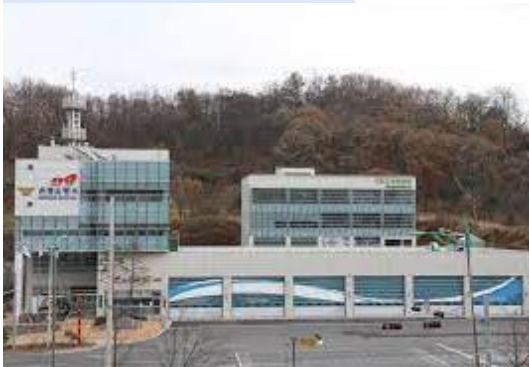
외관 이미지

- 준공년도 : 2011년
- 주소 : 서울특별시 은평구 통일로 962
- 구조 : 철근콘크리트
- 연면적 : 6,711m² (지상 4층, 지하 1층)
- 창호 : 24 mm(LOW-E 복층)유리 + 알루미늄 프레임
- 주변환경 : 남향부 - 외부 일사차폐 요소 없음.
북향부 - 외부 일사차폐 요소 및 환경인자 요소 있음

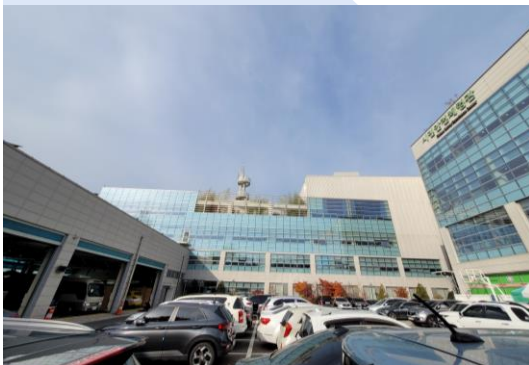
남향부 이미지

- 남향부 :
외부 일사 차폐 요소가 없고, 전면 유리 사용량이 입면 대비 높아 채광은 좋으나 일사 유입량 증가. 열축적현상 모니터 반사, 일사증가(블라인드), 온도불균형 발생.
- 북향부 :
외부 일사차폐(아파트 및 나무)요소가 있어 외부 일사 유입이 적음. Low-E 복층 유리지만, 성능 감소로 단열 성능이 낮아 실내온도 상승 및 손실이 커 효율이 나쁨.

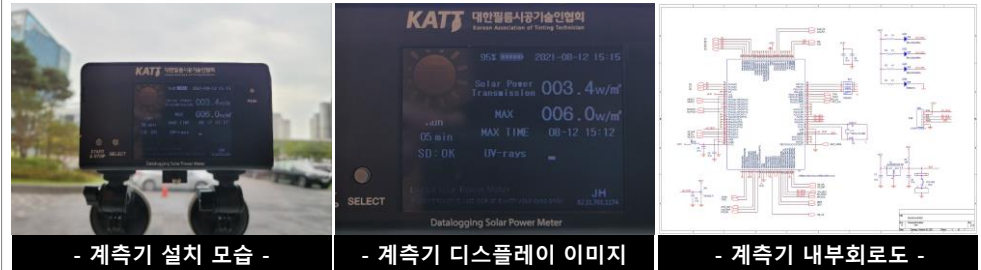
계측기(일사량 + 온도 통합)

- 일사량 측정 범위 : 0 ~ 2,500 W/m²
- 분해능 (Resolution) : 0.1 W/m²
- 입사광 파장대역 : 400 ~ 2,500nm
- 정밀도 : ± 5 W/m² 또는 ± 5% 이내

- 온도 측정 센서 : NTC
- 정밀도 : ± 0.2°C
- 측정방식 : 대기측정

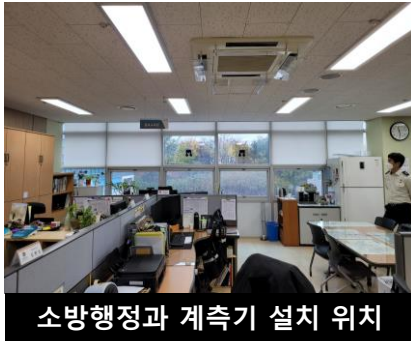
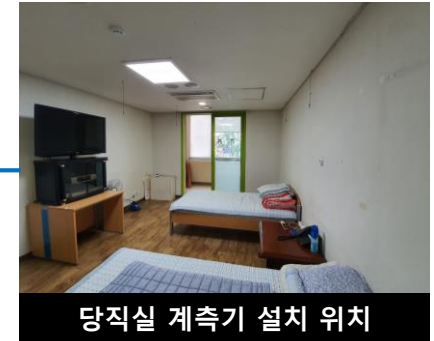
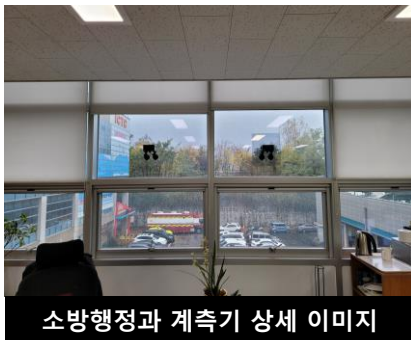
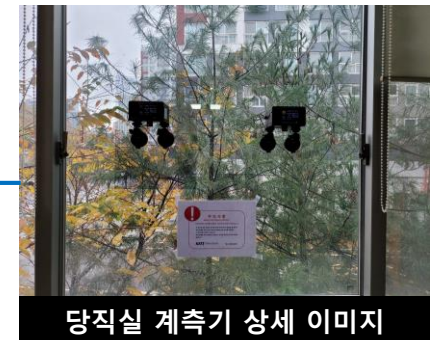
◆ 진단 계측기 설치 위치

- 목적 : 필름 유무에 따른 내부 유입 일사량 및 온도 비교 평가
- 대상공간 : 소방행정과(은평소방서 3층 남향)
당직실(은평소방서 2층 북향)

- 계측기 : 일사량계(실내유입일사량), 온도계(외주부 온도)
- 모니터링 기간 : 2021. 11. 10 (수) ~ 2021. 11. 14 (일)

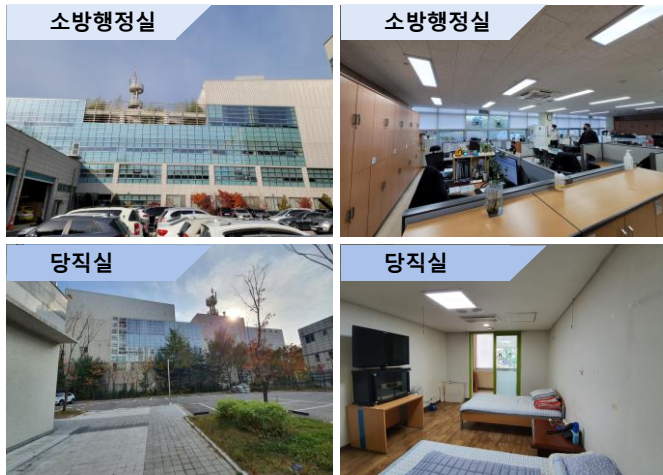
소방행정실 vs 당직실 실내온도 진단 결과

- 소방행정실(남향부) vs 당직실(북향부)의 실내온도 차가 매우 크다
- 남향부
 - : 주,야간 온도차가 크다. ($11^\circ\text{C} \sim 35^\circ\text{C}$ / 온도 편차 약 24°C - 환절기, 일사량 영향)
 - : 맑은 날 기준 최고 온도가 30°C 이상으로 매우 더운 공간임.
- 북향부
 - : 주,야간 온도차가 적다. (일사량이 없어 최고 실내온도는 17.4°C 이내임)
 - : 외부 날씨에 영향이 없고(맑은날, 구름, 비) 외부 기온에 영향을 받음.

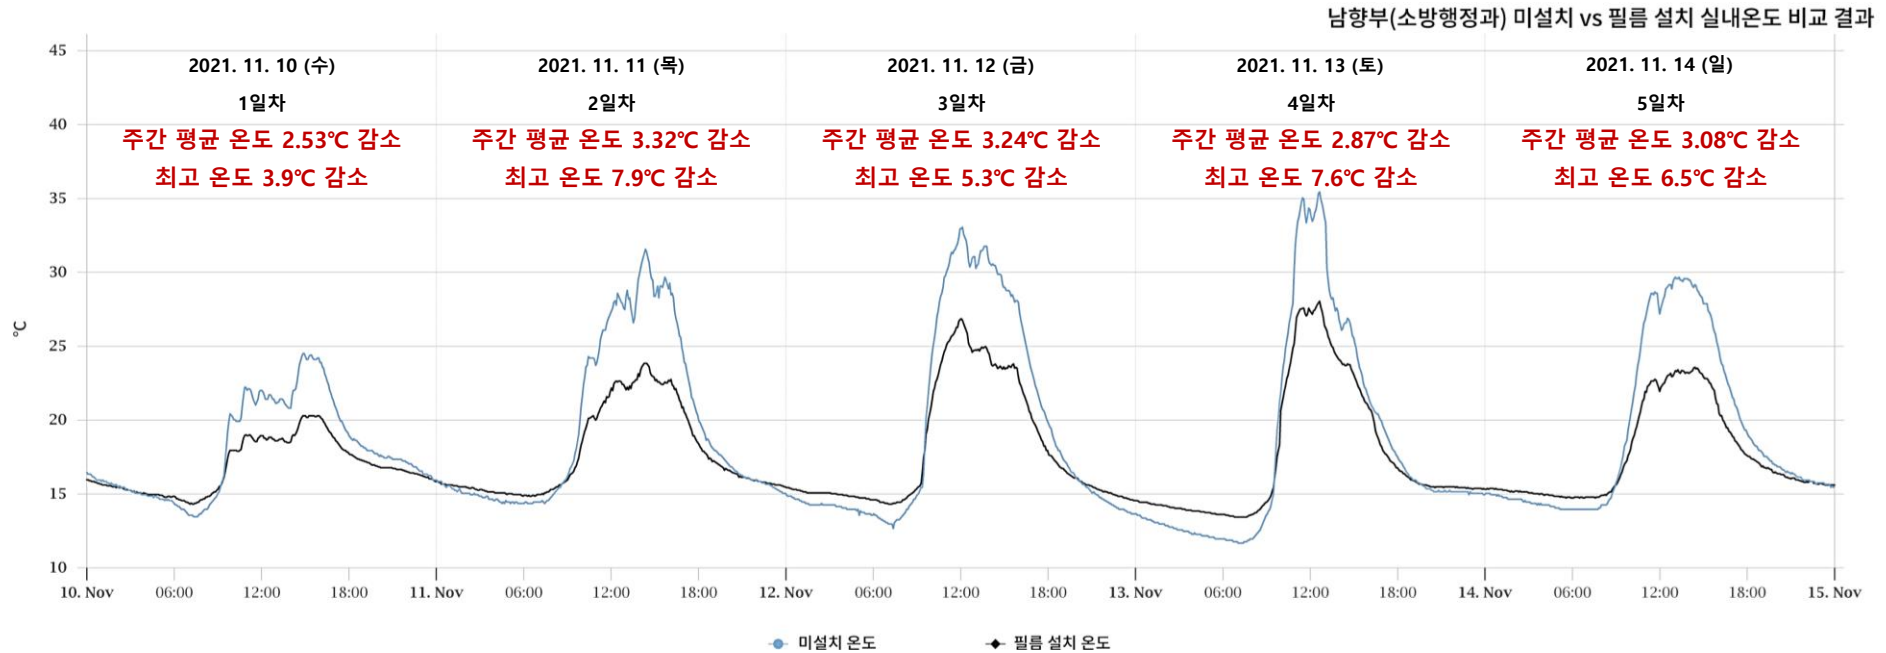
◆ 필름 설치 후 실내온도 변화

• 외부 날씨와 관계 없이 주간 온도 감소 / 야간시간대 실내온도 상승.

구분	온도 편차	감소 원인
남향부 최고 온도차	3.9°C ~ 7.9°C 감소	필름 설치에 따른 일사 유입감소, 창유리 열차단 + 단열 성능 강화
남향부 평균 온도차	2.53°C ~ 3.32°C 감소

• 필름 설치 후 일사량 감소에 의해 실내온도가 감소되었으며, 이는 전체 설치 시 이보다 높은 실내온도 변화가 예상됨.

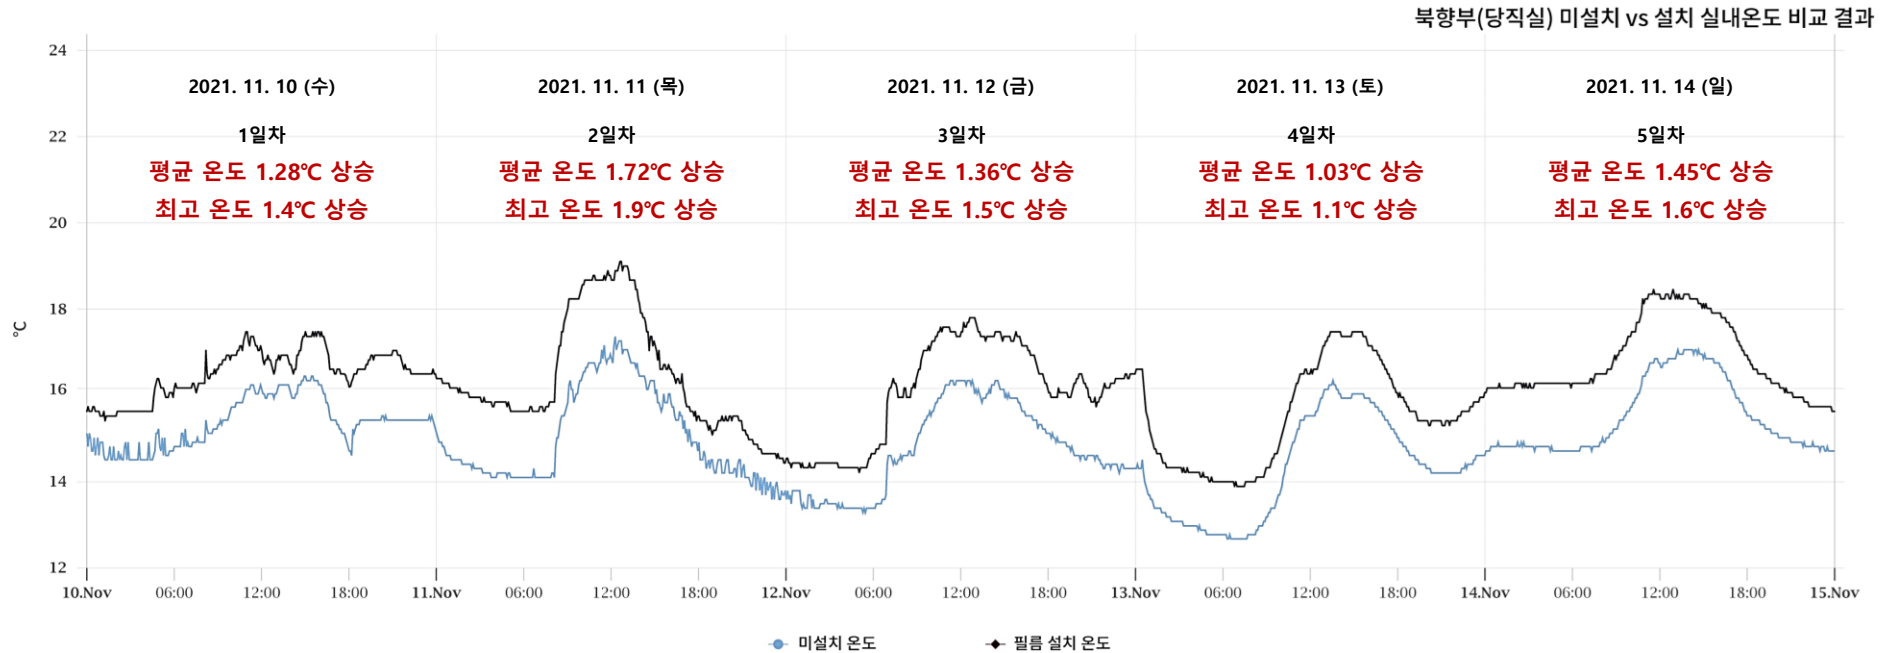
◆ 필름 설치 후 실내온도 변화

• 외부 날씨와 관계 없이 전 시간대 실내온도 상승.

구분	온도 편차	감소 원인
북향부 최고 온도차	1.1°C ~ 1.9°C 상승	필름 설치에 따른 단열 성능 강화
북향부 평균 온도차	1.03°C ~ 1.72°C 상승

• 필름 설치 후 창유리 단열 성능 강화로 실내온도가 상승되었으며, 이는 전체 설치 시 이보다 높은 실내온도 변화가 예상됨.
