Résidence Mozart n°35 Route de Garges SARCELLES

Secteur de la résidence Mozart SARCELLES

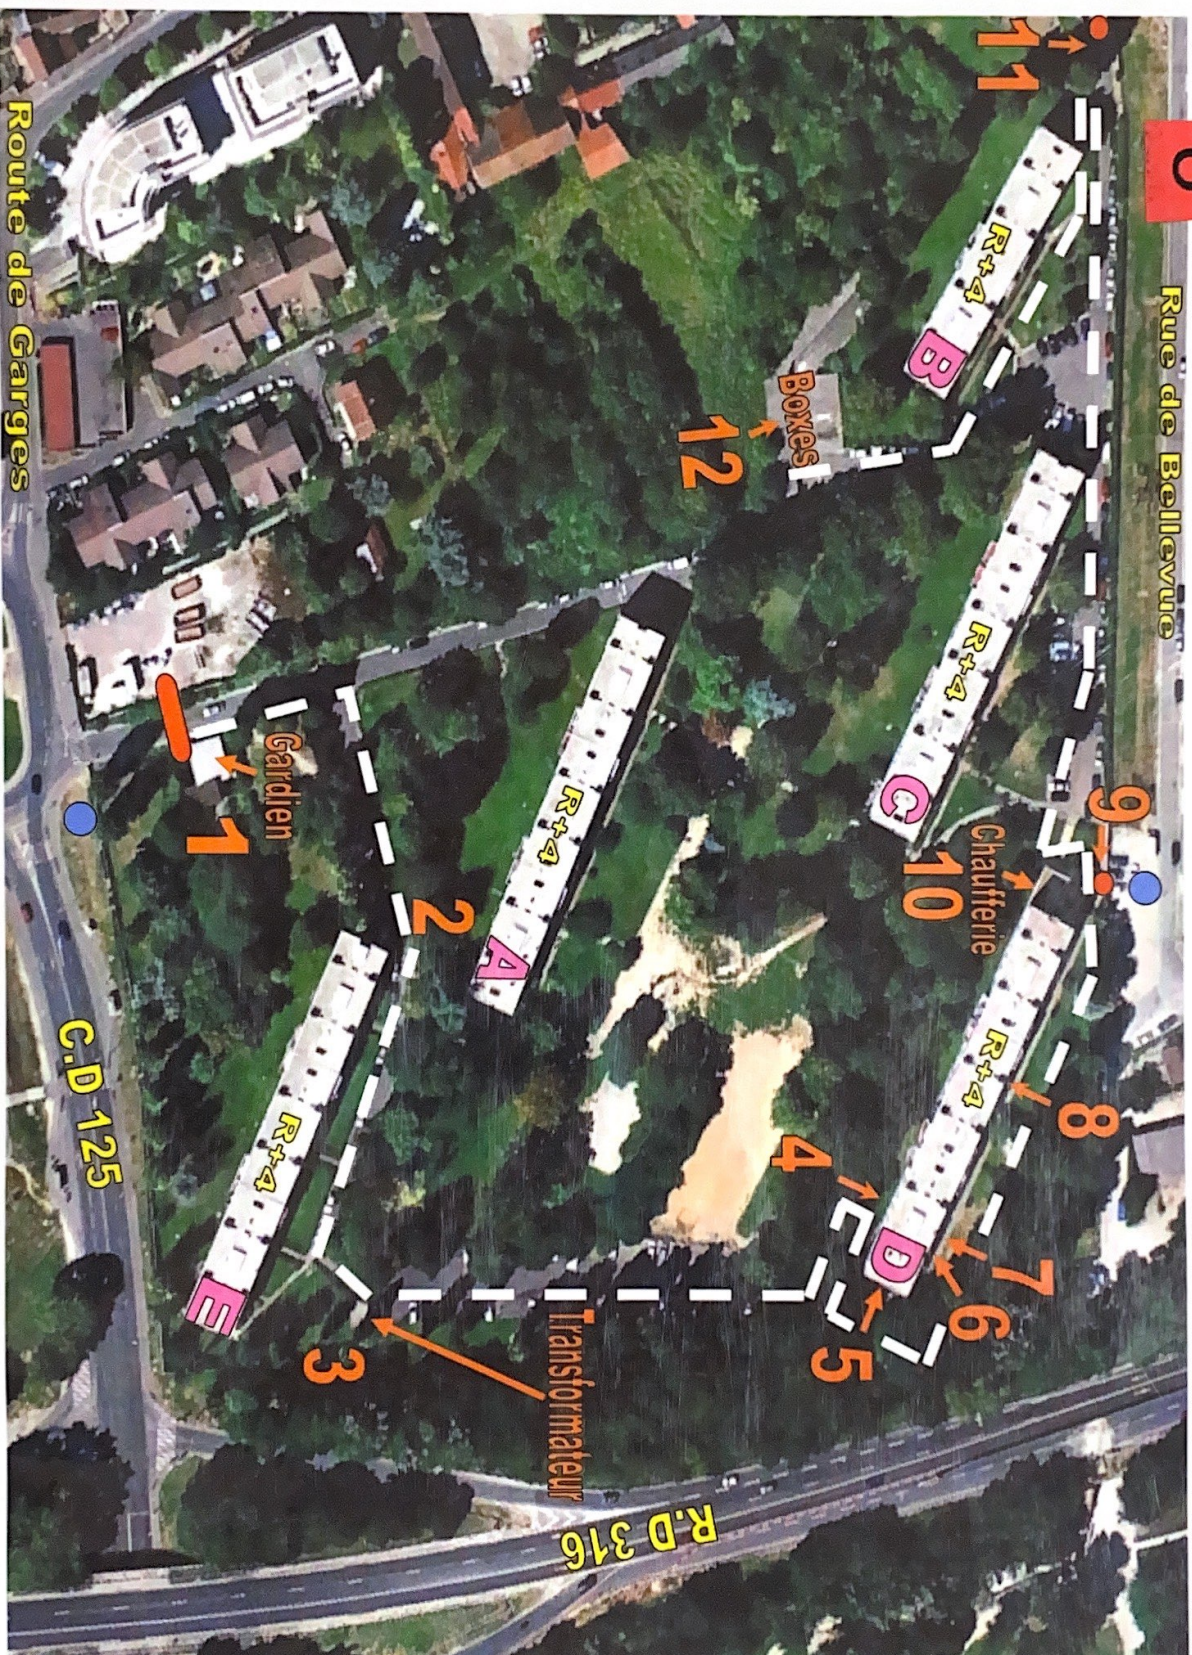
1	Loge du gardien (voir pour demander les clefs qui ouvrent les différents locaux) Tel: 01 39 90 09 32 Ouverture manuelle du portail si on procède à la coupure du cadenas sur la tige intérieure
2	Passage difficile des engins à cause des bornes
3	Transformateur H.T
4	Identifier le local technique dont la porte est métallique a l'arrière du bâtiment A l'intérieur, compteur gaz individuel, électrique, coupure individuelle en eau des appartements se trouvant dans l'alignement vertical du local
5	Particularité, accès d'un appartement coté pignon
6	Identifier le local technique dont la porte est métallique a coté de l'entrée du bâtiment A l'intérieur, vide-ordures, compteur gaz individuel
7	Identifier le barrage général gaz extérieur d'une cage d'escalier A l'intérieur, voir la configuration d'un bâtiment Il y a 3 portes qui se situent à gauche, à droite et face à l'entrée. Derrière chacune d'elle se trouve, compteur gaz individuel, électrique, coupure individuelle en eau des appartements se trouvant dans l'alignement vertical du local La partie désenfumage de la cage d'escalier, on constate l'absence de skydom, seul une petite fenêtre est présente en partie supérieure

8	Observation de la façade, présence d'interstices ce qui nous permet de savoir qu'il y a des caves au Rdc Visualiser l'accès des caves au Rdc (1ere porte à droite à l'intérieur)
9	Localiser le portail qui permet l'accès depuis la Rue de Bellevue
10	Identifier l'organe de coupure gaz de la chaufferie
11	Localiser le portail qui permet l'accès depuis la Rue de Flora et voir le P.I
12	Visualiser l'emplacement des boxes
