Rapport d'intervention

GROUPE FROID RC120

Problème : Groupe froid ne démarre pas.

DELTA PLASTIC

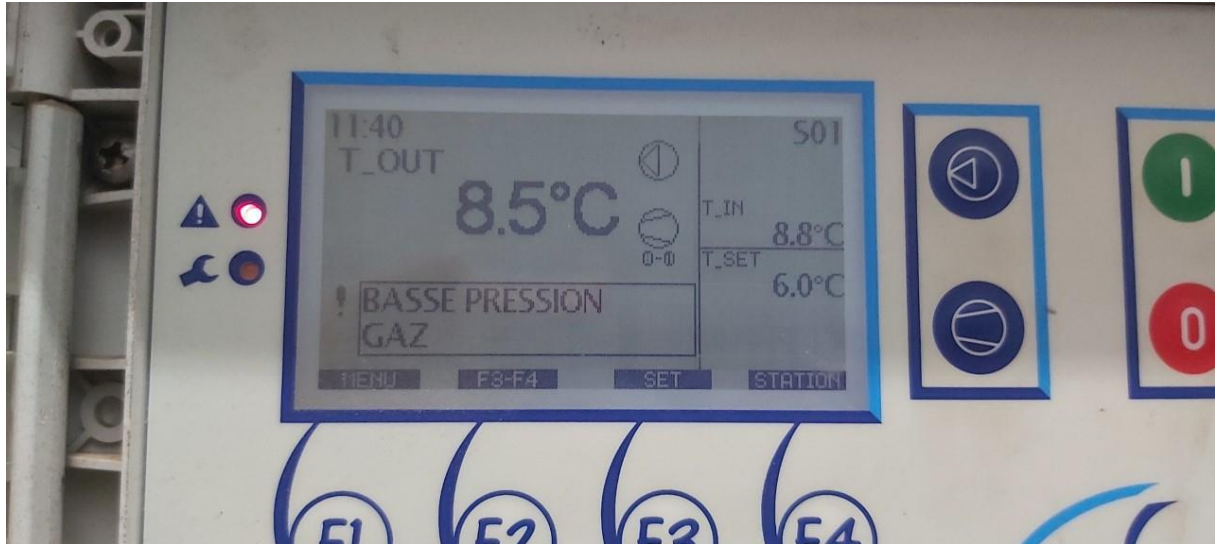
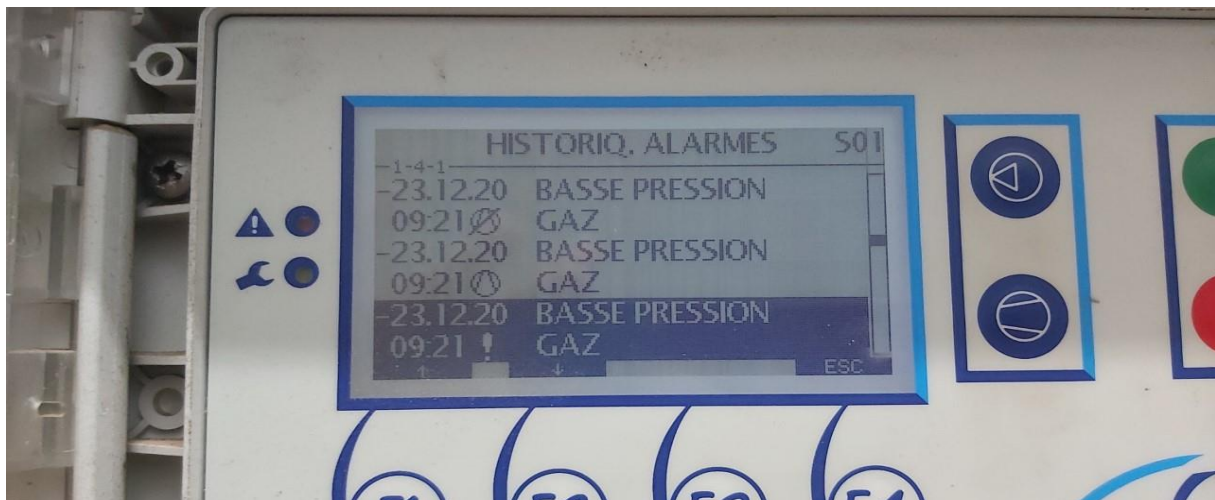
1. Présence alarme BP GAZ

2. Fuite au niveau échangeur
3. Fuite au niveau condenseur
