## கொரட்டுர் ஏரியை பாதுகாப்போம்

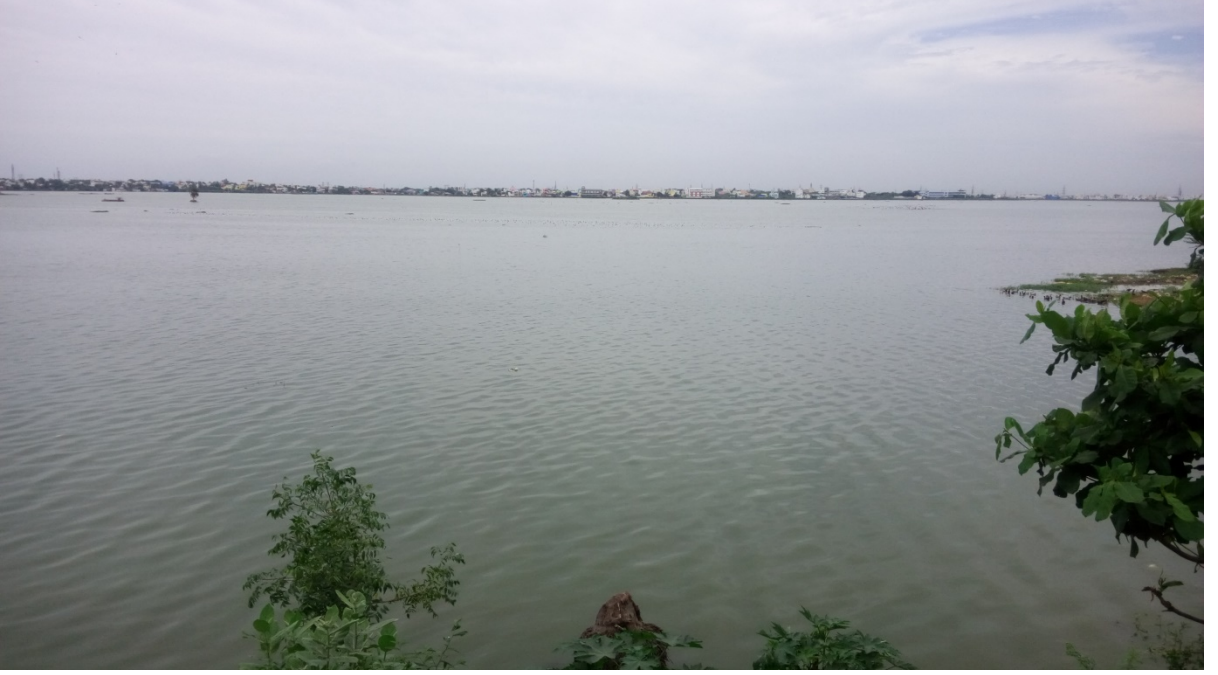
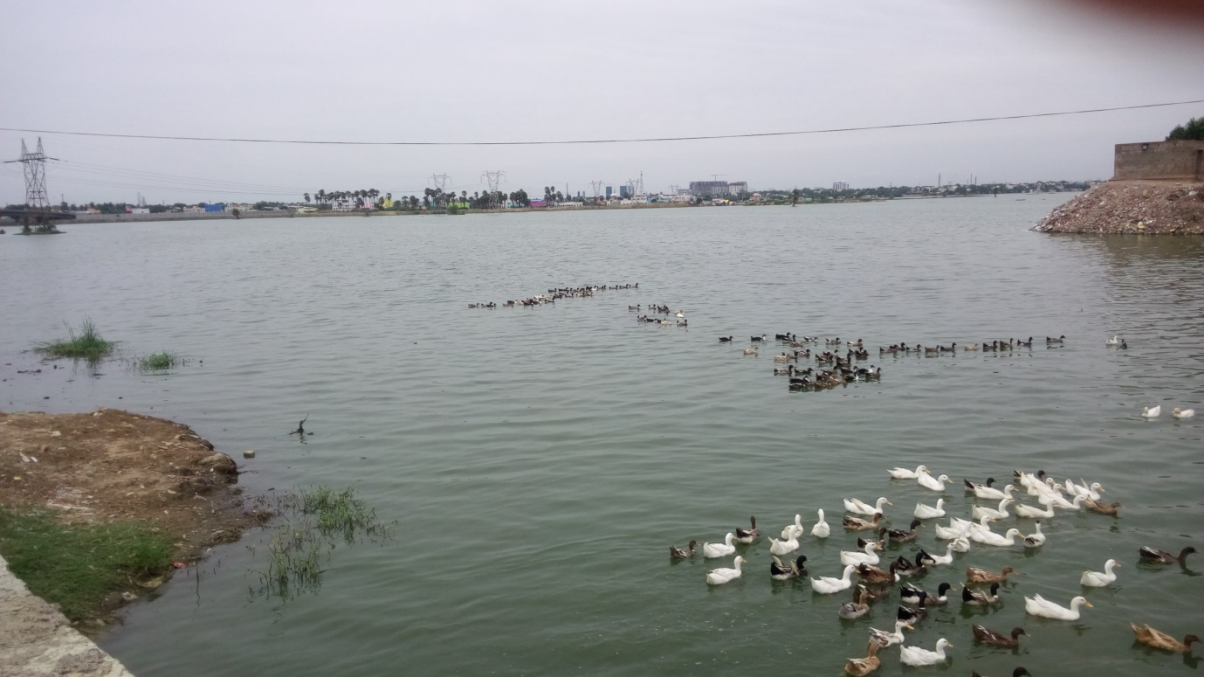
கொரட்டுர் ஏரி சுமார் 950 ஏக்கர் பரப்பளவில் விரிந்திருந்த ஏரி இன்று 540 ஏக்கர் மட்டுமே உள்ளது. வில்லிவாக்கம் ஏரி 217 ஏக்கர் பரப்பளவில் விரிந்திருந்த ஏரி இன்று 36 ஏக்கர் மட்டுமே உள்ளது. 2015 ஆம் ஆண்டு சென்னையில் ஏற்பட்ட வெள்ள பாதிப்பிற்கு பின் அறப்போர் இயக்கம் இது போன்ற வெள்ள பாதிப்பு இனி எதிர்காலத்தில் ஏற்படக்கூடாது என்பதற்காக முயற்சிகளை மேற்கொண்டபோது கிடைத்த அதிர்ச்சிகரமான செய்திகளில் இதவும் ஒன்று.

இந்த கட்டுரையின் நோக்கம் ஆவடி மற்றும் அம்பத்தூர் பகுதிகளில் இருந்து போன வருடம் வந்த மழை நீரின் காரணமாக பாதிக்கப்பட்ட கொரடூர் மற்றும் வில்லிவாக்கம் பகுதிகளுக்கான தீர்வை காண்பதே ஆகும். அம்பத்தூர் பகுதியில் இருந்து வரும் அதிகப்படியான மழை நீரானது, இரயில் பாதையை ஒட்டி வரும் மழை நீர் கால்வாய் மூலம் அம்பத்தூர் எஸ்டேட் வழியாக, கொரடூர் ஏரியை வந்தடைகிறது. வரும் நீர் கொரடூர் ஏரிக்குள் ஒரு பகுதியும், மீதமுள்ள அதிகமான நீர் ஏரியை ஒட்டியுள்ள கொரடூர்உபரிநீர் கால்வாய் வழியாக வெளியேறி செல்லும்.

இது பழைய கதை. இப்போது மழை இல்லாத காலங்களில் ஆவடி,அம்பத்தூர் பகுதிகளின் கழிவுநீரும், அம்பத்தூர் எஸ்டேட் பகுதி தொழிற்சாலைகளிருந்து சுத்திகரிக்கப்பட்டதாக சொல்லப்படும் நீரும் அந்த கால்வாய் வழியாக வந்தடைகிறது. கொரடூர்உபரிநீர் கால்வாய் வழியாக செல்லும் நீரானது ஓட்டேரி நல்லா கால்வாய்க்கு சென்று, அதன் மூலம் பக்கிங்காம் கால்வாய் வழியாக கடலை அடைகிறது.

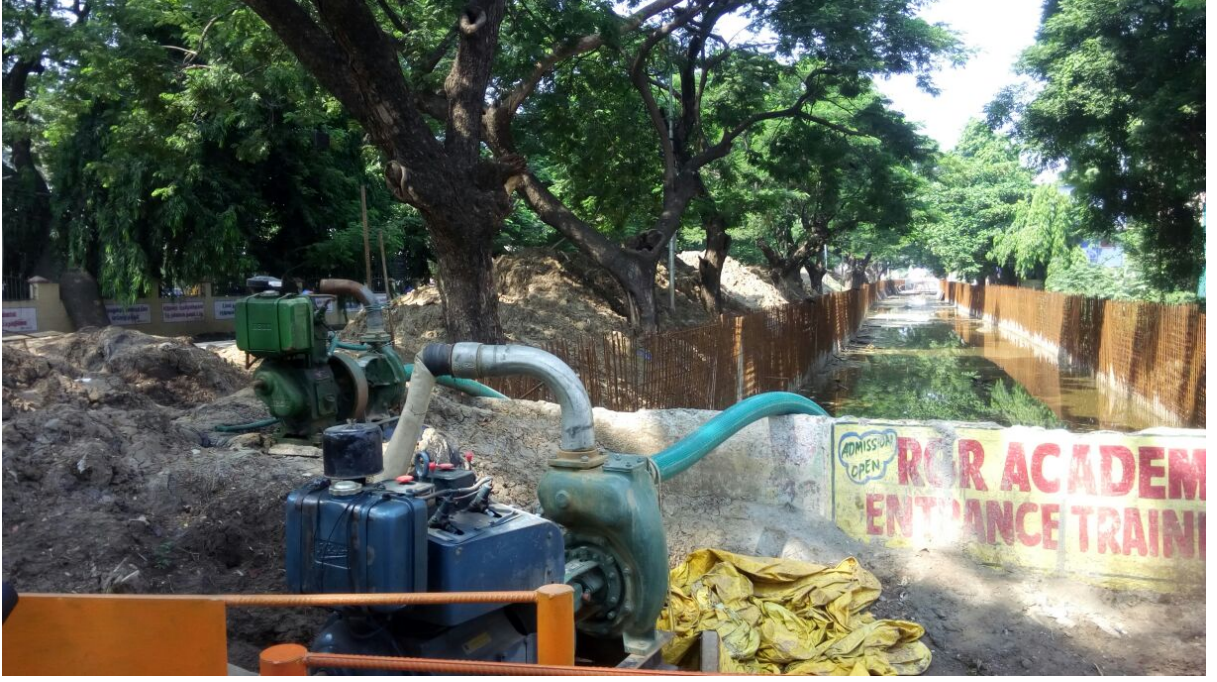
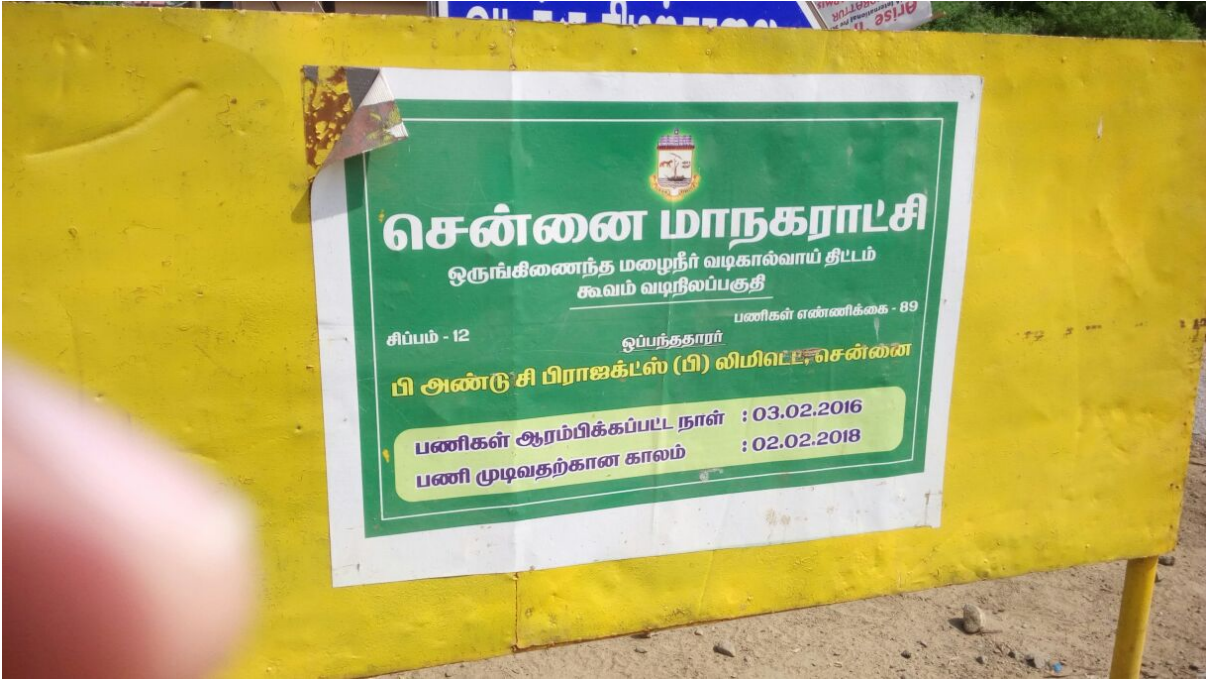
மாநகராட்சி இவ்வேலையை 3.2.16 அன்று தொடங்கி, தூர்வாரி காண்கரிட் கால்வாயாக மாற்றும் வேலையை செய்து கொண்டிருக்கிறது. மழைநீர் கால்வாயை, காண்கரிட் கால்வாயாக அமைக்க வேண்டிய அவசியம் என்ன என்பது புரியவில்லை. கொரடூர்உபரிநீர் கால்வாய் டிவிஎஸ் நிறுவனத்தின் சுற்றி செல்கையில், ஒருபுறம் டிவிஎஸ் நிறுவனமும்,மறுபுறம் இரயில் பாதையும் உள்ளது. இரயில் பாதையில் இரண்டு இடங்களில் AVS நகர் அருகில் கல்வெட்டுகள் ஏற்படுத்தப்பட்டு, பாதையின் மறுபக்கம் நீர் செல்ல வழி செய்யப்பட்டுள்ளது. அந்த நீர் 100 அடி சாலையை ஒட்டி சென்று ரெட்டேரியை அடைகிறது. இப்பாதை பல இடங்களில் தூர்ந்தும், ஆக்கிரமிக்கப்படும் உள்ளது. அப்படி செல்லும் வழியில் 100 அடி சாலையை இரண்டு இடங்களில் கடந்து செல்ல வழி உள்ளது. அதில் ஒன்று அஞ்சுகண் கால்வாய். அவை இரண்டும் தூர்ந்து போய் உள்ளன.அதனை சரிசெய்யாமல் அதற்கு முன்னர் சிறிய கால்வாயை 100 அடி சாலையை கடந்து செல்ல மாநகராட்சி ஏற்படுத்துவது ஏனென்று தெரியவில்லை. ரெட்டேரிக்கு செல்லும் பாதையை காண்கரிட் கால்வாயாக மாற்றுவதற்காக அடைத்து வைத்துள்ளார்கள். போன மழைக்கு பெய்த மழைநீர் AVS நகரிலேயே தேங்கியுள்ளது.

அம்பத்தூரிலிருந்து வரும் கழிவுநீரை கொரட்டூர் ஏரிக்குள் விட சில சமூக விரோத சக்திகள் முயற்சி செய்துள்ளன. அதனை அப்பகுதி மக்கள் தடுத்து நிறுத்தி, கொரட்டூர் ஏரிக்குள் செல்லும் பாதையை அடைத்துவைத்துள்ளனர். அப்படியும் குறைந்த அளவு கழிவுநீர் உள்ளே சென்றதால், அப்பகுதியில் கொசுக்களும், பூச்சிகளும் பெருமளவு உற்பத்தியாகி மக்களை பெரும் இன்னலுக்கு ஆளாக்கியுள்ளது.

கொரட்டூர் உபரிநீர் மற்றும் ரெட்டேரி செல்லும் கால்வாய் வேலைகள் மிக மெதுவாக நடைபெறுகிறது. போன மழையில் கொரட்டூர் உபரிநீர் கால்வாய் வழியாக வந்த உபரிநீர் 100 அடி சாலை அருகே வில்லிவாக்கம் மற்றும் ரெட்டேரி ஏரிகளுக்கு செல்லமுடியாததால்

இரயில் தண்டவாளம் வழியாக வில்லிவாக்கம் சிட்கோ நகருக்குள் புகுந்தது. இதனால் 2□ நாட்களுக்கு மேலாக சிட்கோ நகர் மக்கள் அவதிப்பட்டனர். இன்னும் வடகிழக்கு பருவமழை தொடங்க சில நாட்களே உள்ள நிலையில் இந்நிலை நிடித்தால், போன முறை போன்று கொரடூர் மற்றும் வில்லிவாக்கம் மக்கள் பாதிக்கப்படுவர்.

1. போர்கால அடிப்படையில் கால்வாய்கள் தூர்வாரப்படவேண்டும். நான்கு கல்வெட்டுகள் முழுமையாக கால்வாயில் செல்லும் நீர் கொள்ளளவிற்கு ஏற்ப மாற்றி அமைக்கப்பட வேண்டும்.

2. டிவிஎஸ் நிறுவனமும், 100 அடி சாலையும் உள்ள பகுதியின் வழியாக கால்வாய் செல்லும் பகுதியில் 30 அடி அகலத்திற்கு முழுமையாக தூர்வாரப்படவேண்டும்.
3. கால்வாய் வேலைக்காக தோண்டப்பட்ட மண்கள் வடக்கு நிழற்சாலை யிலிருந்து அகற்றப்படவேண்டும்.

4. கால்வாய் வேலைக்காக தேக்கிவைக்கப்பட்டிருக்கும் கழிவுநீர், பாதாள சாக்கடை மூலம் கொரடூர் கழிவுநீர் அகற்றும் நிலையம் வழியாக அகற்றப்படவேண்டும்.
5. ஆகாய தாமரை செடிகள் உடனடியாக அகற்றப்படவேண்டும்.

6. கொரடூரில் குடிநீரோடு, கழிவுநீரும் சேர்ந்து வருகிறது. இதனை உடனடியாக சரிசெய்ய வேண்டும்.
7. கொரடூர் ஏரிக்குள் எந்த காரணத்தை கொண்டும் கழிவுநீர் கலப்பதை அனுமதிக்க கூடாது. கொரடூர் ஏரியின் நுழைவு வாயிலில் இரும்பு கதவு அமைத்து மழை நீர் மட்டுமே ஏரிக்குள் வருவதை உறுதிபடுத்த வேண்டும்.

8. கொரடூர் கழிவுநீர் அகற்றும் நிலையத்திலிருந்து கொரடூர் உபரிநீர் கால்வாய்க்குள், கழிவுநீர் வருவதை தடுக்க வேண்டும்.
