## Carpeta técnica

- **Nombre del Proyecto:** Revital-356
- **Integrantes del Equipo:**
  - **Francisco Marinaro**
    - DNI: 46909094
    - Tel: 1156935018
    - Email: franciscomarinaro@impatrq.com
    - Fecha de nacimiento: 27/09/2005

El proyecto de reacondicionamiento del helicóptero AE-356 tiene como objetivo principal revitalizar una aeronave actualmente inactiva, enfocándose en la restauración de sistemas esenciales y en la incorporación de instrumentos de navegación como ADF, VOR e ICOM. Esta iniciativa busca restaurar la funcionalidad operativa completa del helicóptero, elevando sus capacidades de navegación y comunicación, asegurando su funcionamiento para realizar las prácticas y actividades de instrucción dentro del taller.

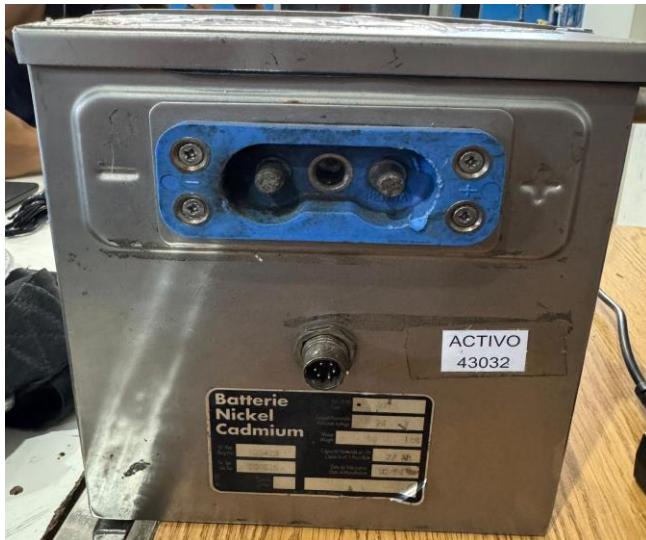
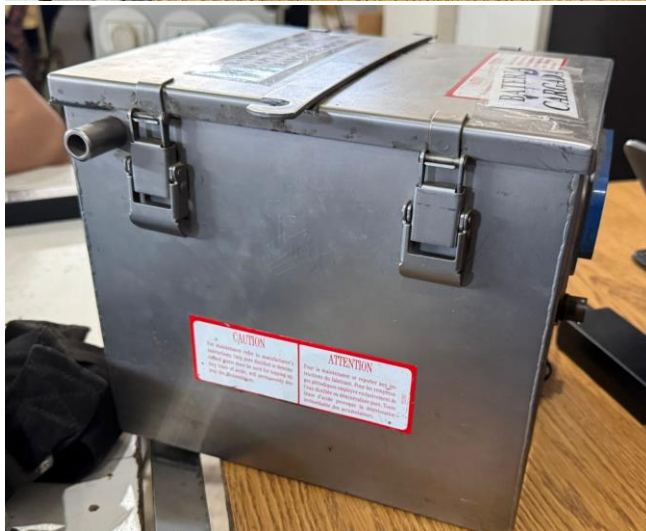
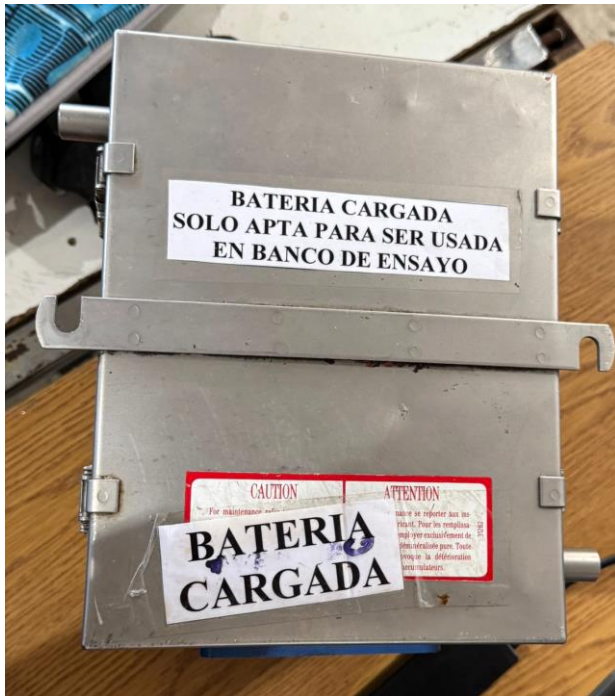
## 2.4 Especificaciones sobre fuentes de alimentación y potencias.

La batería que utilizamos para alimentar los instrumentos de la cabina 24v/ 22 Amh.  
Es una batería de celdas nickel cadmium.
