KERAJAAN MALAYSIA
JABATAN KERJA RAYA MALAYSIA

LAPORAN MEMPERELOK KAWASAN BERBAHAYA
DI LALUAN PERSEKUTUAN FT08 SEKSYEN 37.8
JALAN KUALA LUMPUR-KOTA BHARU,
RAUB, PAHANG

LAPORAN MEMPERELOK
KAWASAN BERBAHAYA 2020

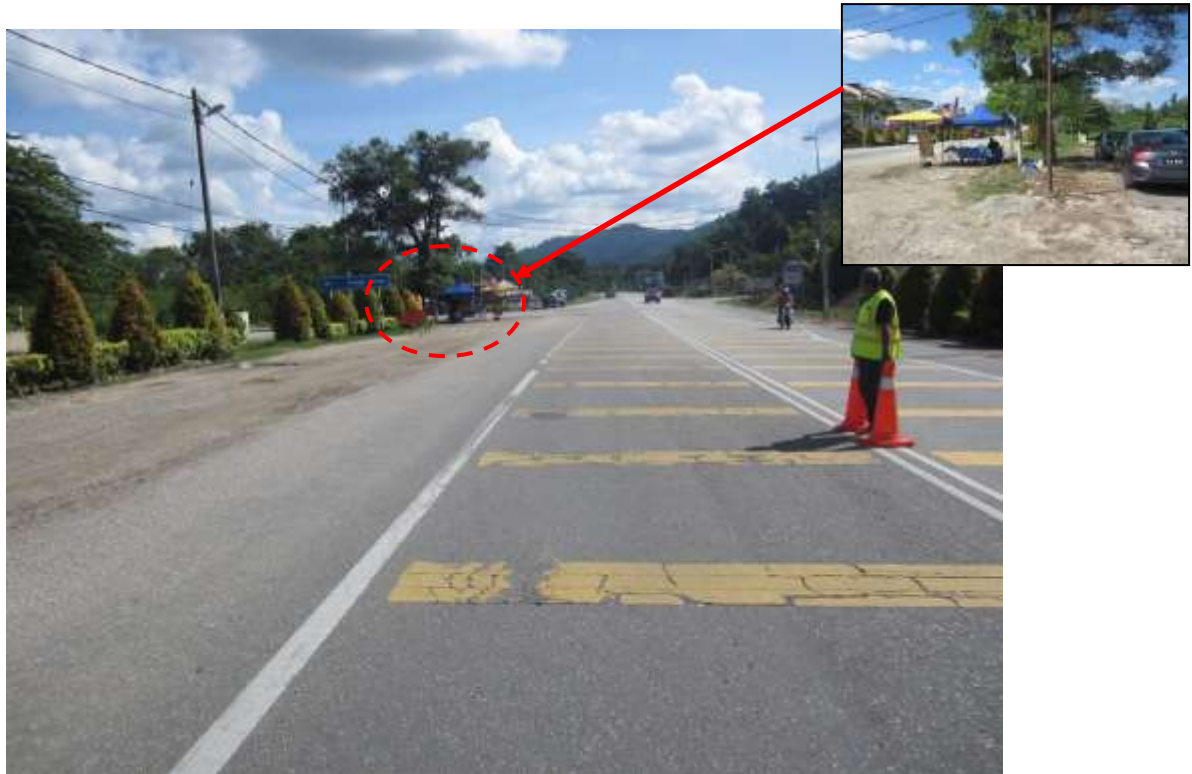
Gambar 4: Jarak pandangan keluar simpang terhalang oleh gerai di tepi jalan

Di samping itu, jarak pandangan (*sight distance*) untuk membelok ke kanan dari jalan minor UiTM Raub dilihat terdapat halangan daripada gerai yang berada di tepi jalan. Rujuk **Gambar 4**. Keadaan ini menyukarkan kenderaan untuk keluar dan menjangkakan kehadiran kenderaan yang datang. Walau bagaimanapun, terdapat sebuah gerai sahaja ketika pemeriksaan tapak dijalankan.

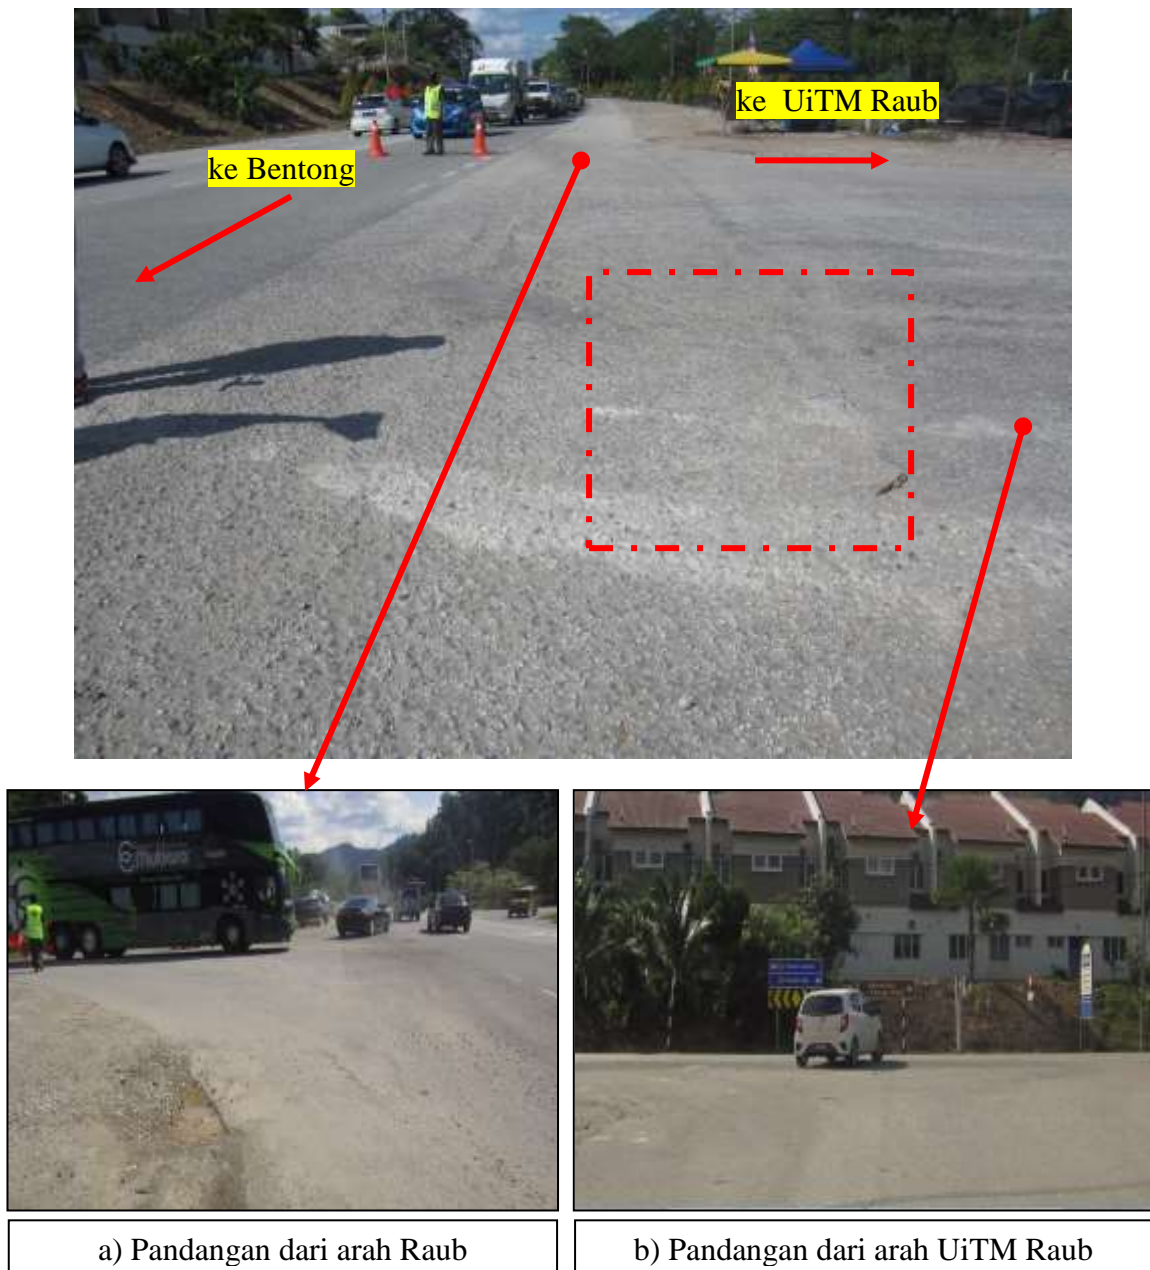
Gambar 5: Tanda garisan jalan seperti garis berhenti yang telah pudar

Selain itu, kemalangan sebelah tepi berkemungkinan berlaku disebabkan faktor keadaan jalan. Perkara ini diperhatikan dengan keadaan tandaan jalan seperti garisan berhenti yang telah pudar di persimpangan menyebabkan pengguna tidak berhenti dikawasan yang sepatutnya. Tambahan lagi, pengguna juga sukar untuk menentukan laluannya terutama pada waktu malam atau hujan. Di samping itu, kenderaan yang datang dari arah Raub berkemungkinan sukar menganggarkan jarak dan kelajuan kenderaan yang datang dari arah Raub terutamanya penunggang motosikal. (Rujuk pada **Gambar 5**).

Tandaan jalan yang telah pudar dicadangkan untuk dicat semula mengikut spesifikasi JKR bagi menambahbaik kebolehlihatan lorong trafik berserta pemasangan *retro reflective pavement marker* (RRPM) bagi meningkatkan delinasi terutama pada waktu malam dan hujan lebat.

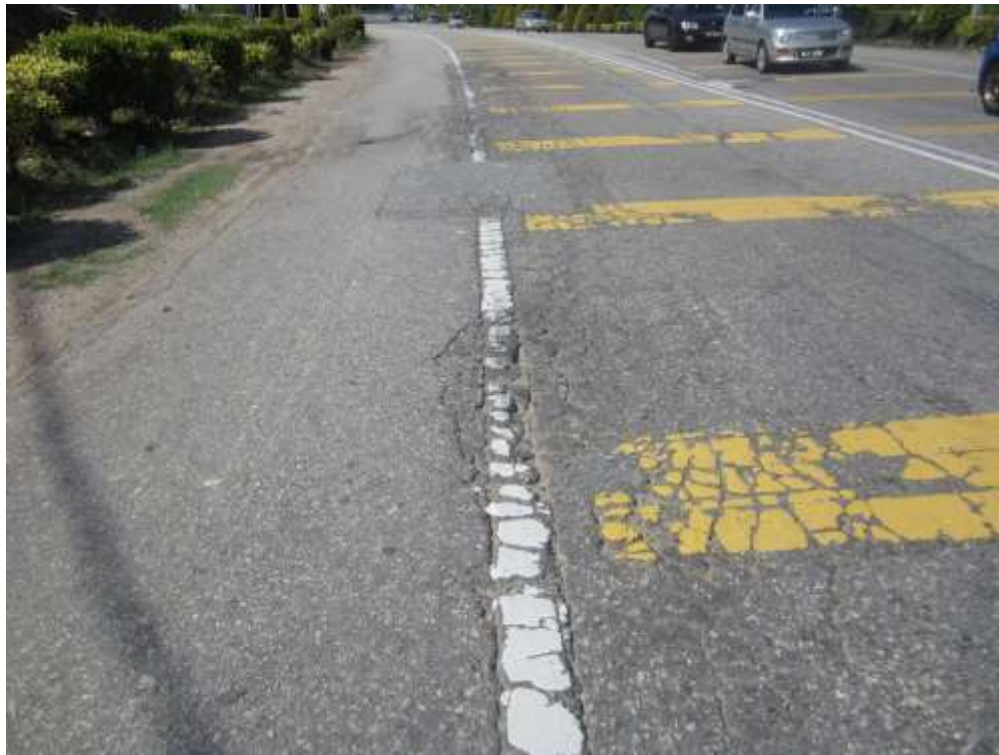
Gambar 6: Permukaan Jalan yang mengalami keretakan jenis *crocodile cracks*

Manakala berdasarkan kepada pemerhatian di tapak terdapat permukaan jalan yang kurang memuaskan. Faktor ini boleh mengakibatkan kemalangan disebabkan pengaliran air pada permukaan jalan yang tidak sempurna dan nilai Rintangan Gelinciran (*skid resistance*) pada permukaan jalan adalah rendah juga berpotensi berlakunya kenderaan terbabas. (Rujuk pada **Gambar 6**).

- a. Memasang pembahagi jalan fizikal dan pulau trafik.
- b. Memasang papan tanda amaran awalan dan papan tanda arah
- c. Mengecat jalur rentas merah baharu
- d. Mengecat semula garisan jalan dan pemasangan RRPM
- e. Membaiki dan memasang penghadang jalan
- f. Membaiki dan menurap jalan dan bahu jalan.
