**LAPORAN AWALAN SIASATAN KEMALANGAN  
DI LALUAN PERSEKUTUAN FT 005, SEKSYEN 691.7 JALAN IPOH – LUMUT,  
DAERAH KINTA,  
PERAK DARUL RIDZUAN  
PADA 3 SEPTEMBER 2018**

**DISEDIAKAN OLEH :  
BAHAGIAN KEJURUTERAAN FORENSIK  
PAKAR KEJURUTERAAN JALAN & JAMBATAN  
CAWANGAN JALAN  
IBU PEJABAT JKR MALAYSIA**

**LAPORAN AWALAN SIASATAN KEMALANGAN**  
**DI LALUAN PERSEKUTUAN FT 005, JALAN IPOH – LUMUT, Seksyen 691.7/ KM**  
**13, DAERAH KINTA, PERAK DARUL RIDZUAN**

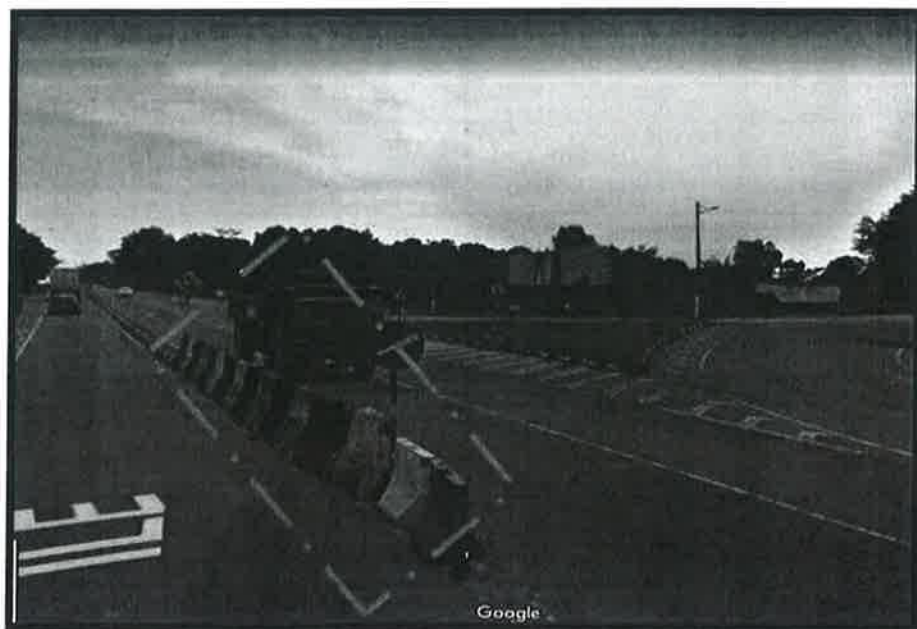
Gambar 2: Penghadang konkrit yang dilanggar oleh bas

b) Penghadang konkrit di tapak (sebelum kemalangan)

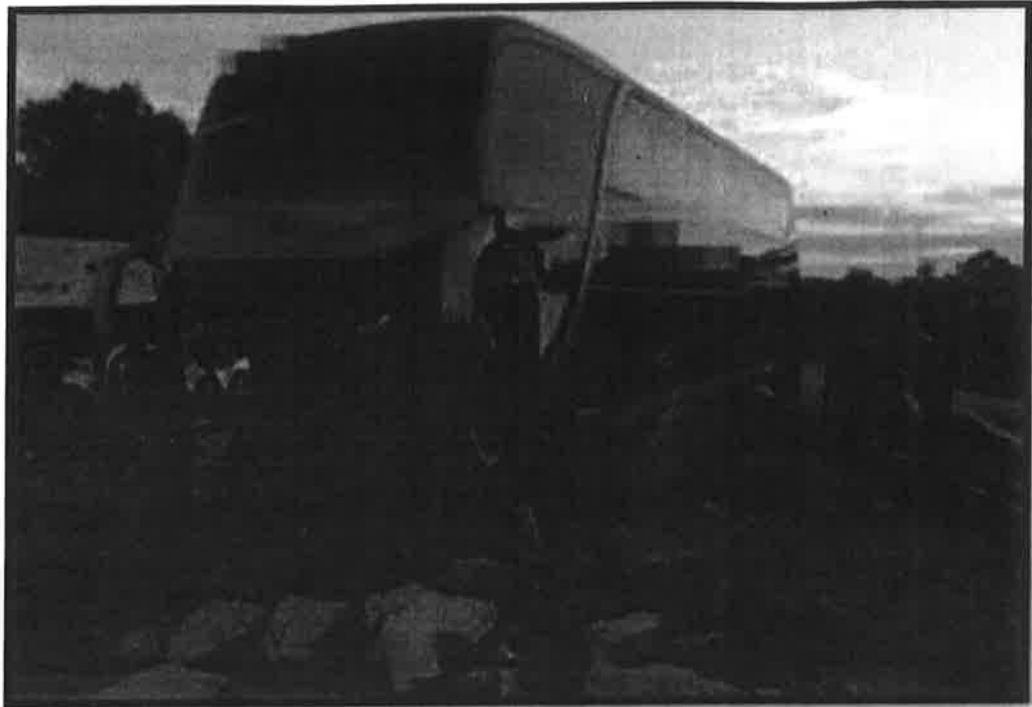
Gambar 3: Keadaan bas selepas kemalangan.

c) Bas Ekspres 2 tingkat.

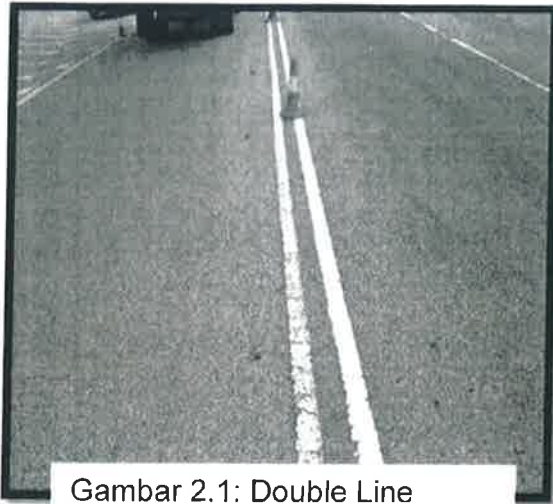
Gambar 2.1: Double Line

2. Garisan jalan seperti edge line , double line, hatching line dan lane line telah pudar.

2. Menurap semula jalan bermula dari simpang Jalan Ipoh - Lumut dan Jalan Lahat sehingga ke simpang Jalan Pusing / A15 bagi memperbaiki semua kerosakkan jalan yang ada.

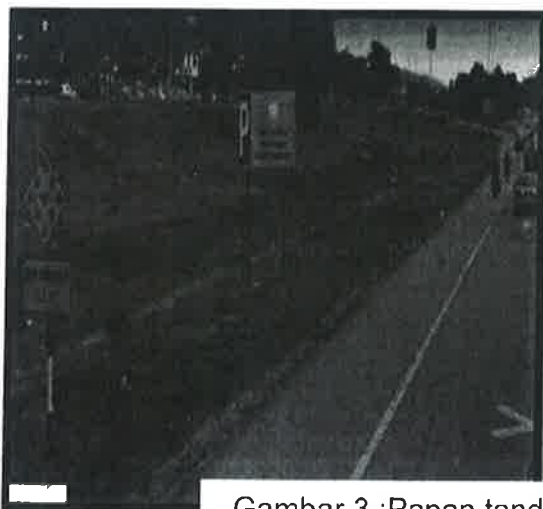
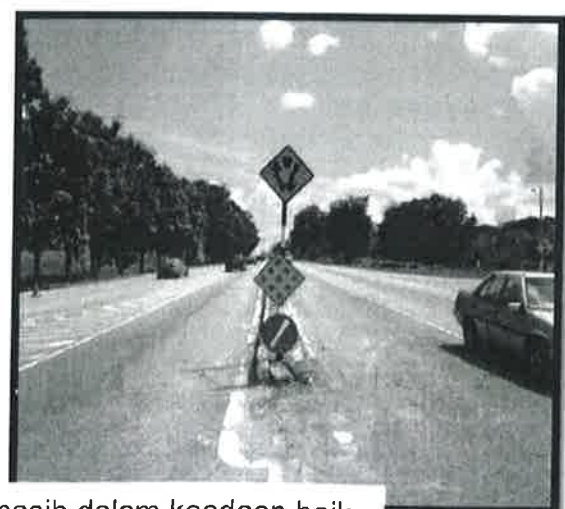
Gambar 3 :Papan tanda masih dalam keadaan baik

3. Papan tanda jalan yang berada di sekitar lokasi masih berada dalam keadaan baik dan berfungsi untuk memantulkan cahaya.

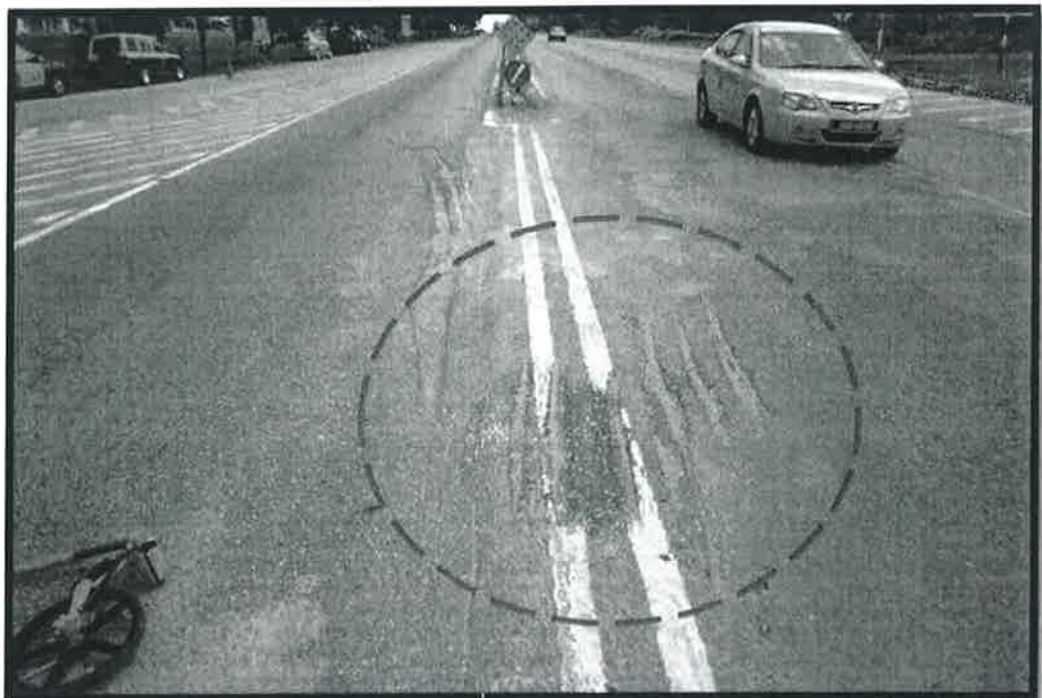
5.2 Gouge mark di lokasi pertama point impak disebabkan geseran antara penghadang konkrit dan permukaan jalan.
