**LALUAN PERSEKUTUAN 1 (FT001), SEKSYEN 802, JALAN  
ALOR SETAR – BUTTERWORTH, DAERAH KUALA  
MUDA, KEDAH**

**LAPORAN MEMPERELOK  
KAWASAN BERBAHAYA 2018**

# LAPORAN MEMPERELOK KAWASAN BERBAHAYA DI LALUAN PERSEKUTUAN 1 (FT001), SEKSYEN 802, JALAN ALOR SETAR – BUTTERWORTH, DAERAH KUALA MUDA, KEDAH

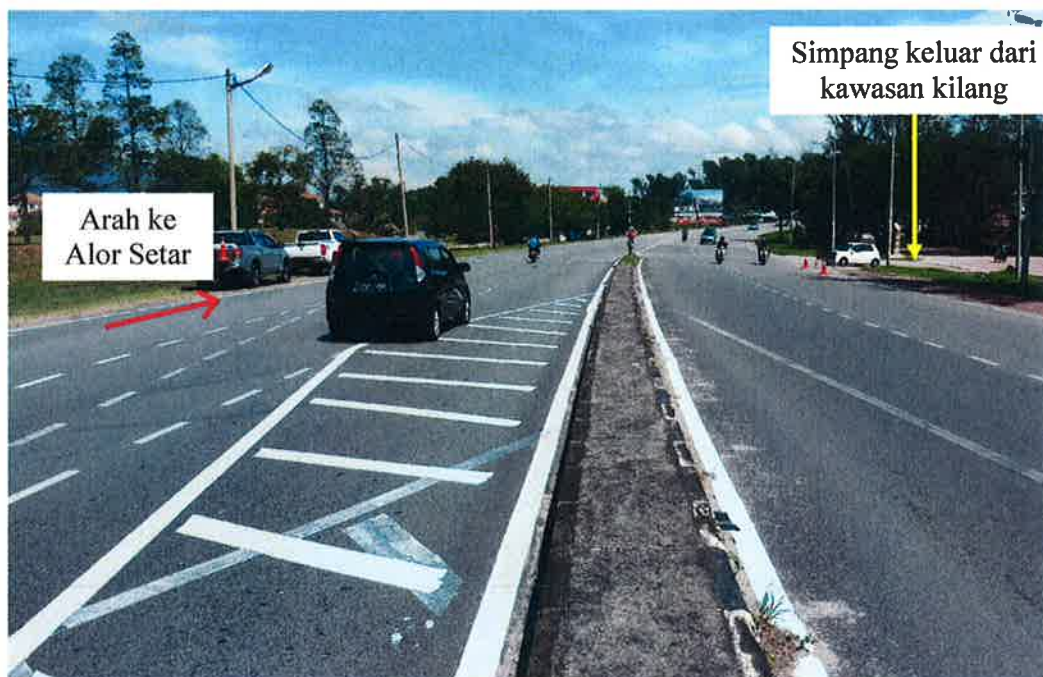
Berdasarkan lawatan tapak, kemalangan mungkin berlaku disebabkan oleh garisan jalan yang mengelirukan di antara garisan jalan yang lama dan yang baru (rujuk Gambar 1).

Gambar 1: Garisan jalan yang mengelirukan di kawasan simpang

- a. Mengecat semula dan *realign* lorong mengikut piawaian JKR
- b. Menyediakan *proper junction* beserta *auxiliary lanes*
- c. Meningkatkan tahap keselamatan di persimpangan dengan memasang lampu isyarat bagi mengatasi masalah ketiadaan *acceleration lane* dan isu *weaving*.
- d. Meningkatkan tahap delinasi dengan memasang lampu jalan yang mencukupi dan menggantikan lampu jalan yang malap

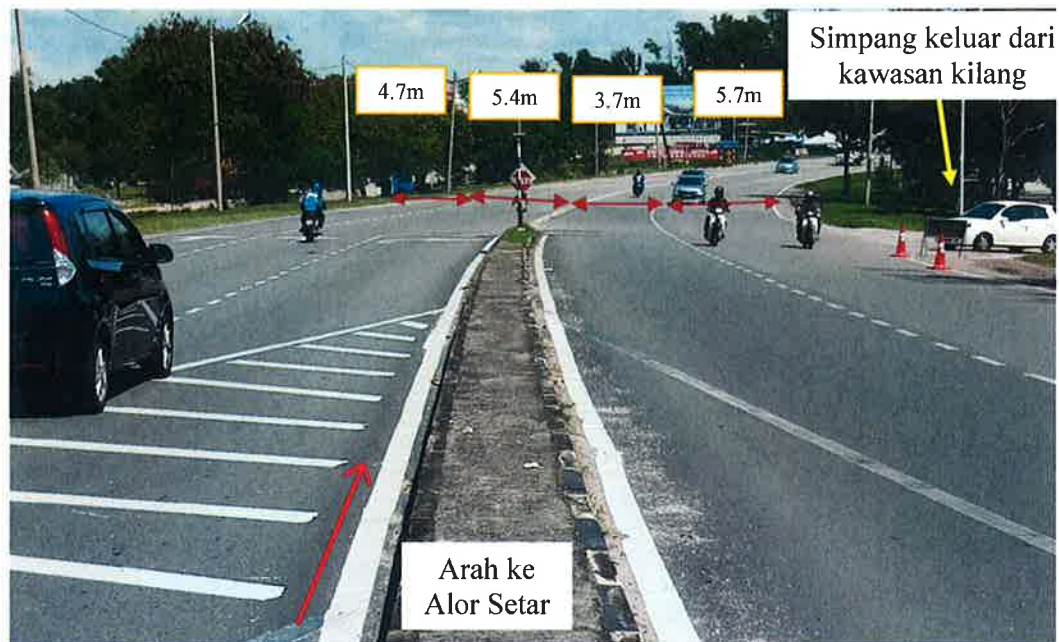
Selain itu, lebar lorong yang terlalu besar juga menggalakkan pemandu untuk memandu laju (rujuk Gambar 2).

Gambar 2: Lebar lorong yang besar

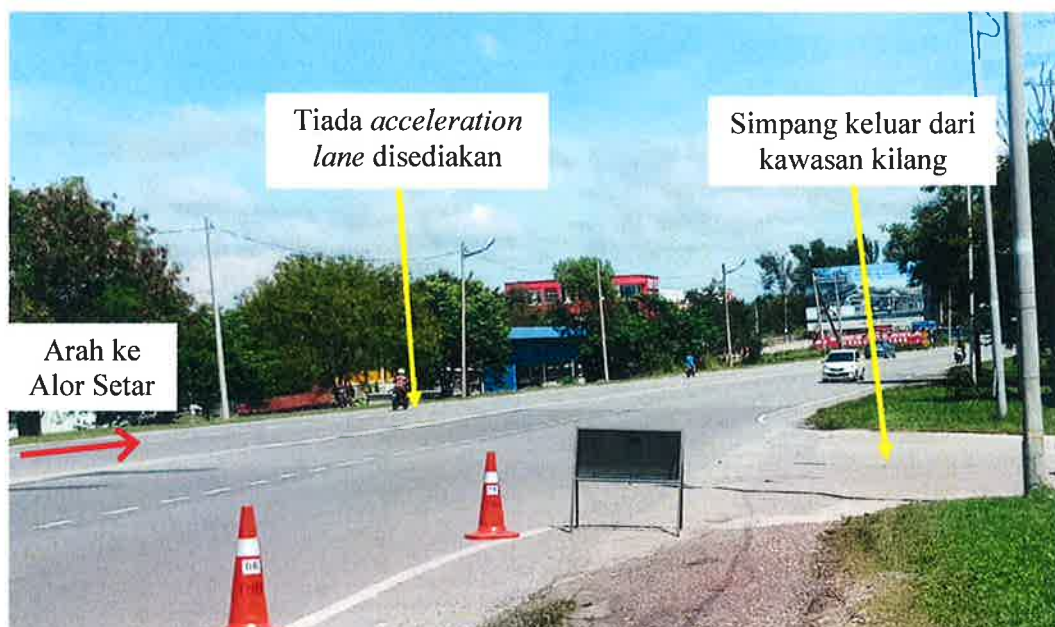
Pemerhatian di tapak juga mendapati tiada *acceleration lane* disediakan di persimpangan bagi kenderaan yang keluar dari kawasan kilang menghala ke Alor Setar. Ini boleh menyebabkan kemalangan jenis pelanggaran Langgar Tepi (*side collision*) dan Langgar Belakang (*rear end collision*) (rujuk Gambar 3).

Gambar 3: *Acceleration lane* tidak disediakan bagi kenderaan yang ingin masuk ke jalan utama
