KERAJAAN MALAYSIA
JABATAN KERJA RAYA MALAYSIA

**LALUAN PERSEKUTUAN FT001, SEKSYEN 803, JALAN ALOR
SETAR-BUTTERWORTH, DAERAH KUALA MUDA, KEDAH
DARUL AMAN**

**LAPORAN MEMPERELOK
KAWASAN BERBAHAYA 2021**

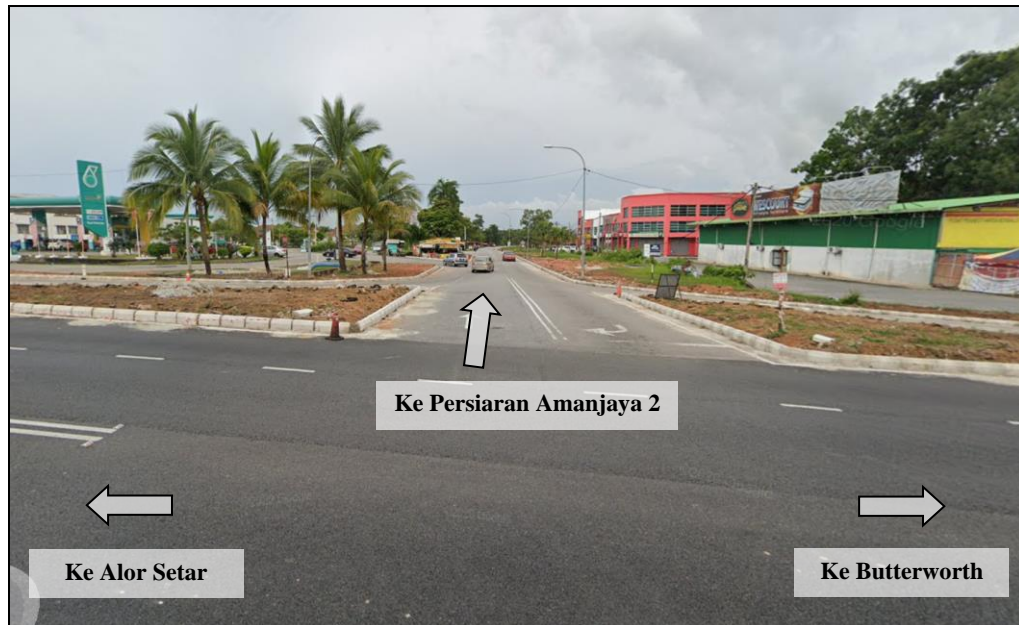
Gambar 4: Tiada tandaan *yellow box marking* di lokasi persimpangan

Hasil pemerhatian di tapak juga mendapati tiada tandaan *yellow box marking* di lokasi persimpangan yang menyebabkan tiada panduan kepada pemandu untuk memberhentikan kenderaan di kawasan yang betul.

- a. Menjajarkan semula tandaan jalan mengikut piawaian jalan R5.
- b. Meningkatkan tahap delinasi
 - Mengecat permukaan jalan berwarna (PJB) bagi *ghost island*.
 - Menyediakan *arrow marking* di kawasan yang bersesuaian.
- c. Memasang papan tanda amaran awalan dan papan tanda zon had laju beserta lampu kuning amaran (*Flashing Amber Light*).
- d. Menyediakan kawalan redaan trafik (*yellow transverse bar*) jenis anti gelinciran sebelum kawasan kemalangan.
- e. Memasang *barrier kerbs* di bahagian median dalam jarak 300m di kedua-dua arah dari persimpangan.
- f. Menutup persimpangan dan menjajarkan semula susur keluar/ masuk ke Persiaran Amanjaya 2.

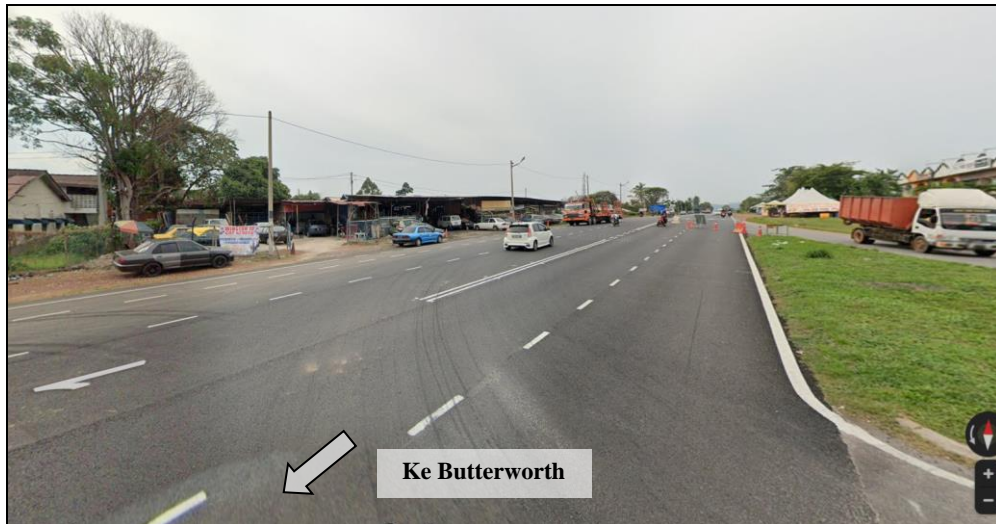
Gambar 5: Jarak penglihatan dari persimpangan tiga ke laluan utama FT001 Jalan Alor Setar-Butterworth

Kajian berkenaan jarak penglihatan turut dilaksanakan dari laluan utama menuju ke persimpangan Persiaran Amanjaya 2 dari kedua-dua arah Alor Setar-Butterworth. Jarak penglihatan yang dicerap adalah 104m dari arah Butterworth manakala 150m dari arah Alor Setar. Berdasarkan Garis Panduan *minimum Safe Intersection Sight Distance*, jarak penglihatan minima yang diperlukan bagi had laju rekabentuk (*design speed*) 90 km/j adalah 210 meter. Justeru itu, jarak penglihatan pemandu di lokasi kemalangan adalah tidak mencukupi untuk melihat kenderaan atau halangan dari kedua-dua arah berdasarkan cerapan yang diambil. Jarak penglihatan yang tidak mencukupi kepada pengguna jalan raya boleh menjurus kepada berlakunya pelanggaran jenis Langgar Belakang ketika menghampiri persimpangan tersebut (Rujuk Gambar 5). Hasil siasatan juga mendapati, kurangnya papan tanda amaran awalan di kedua-dua arah Alor Setar-Butterworth.

Bagi isu jarak penglihatan yang tidak mencukupi ketika kenderaan keluar masuk ke persimpangan, dicadangkan untuk menyediakan kawalan redaan trafik bagi memberi amaran awal kepada pengguna jalan raya berwaspada dan memperlahankan kenderaan apabila menghampiri kawasan tersebut. Kawalan redaan trafik seperti *yellow transverse bar* jenis anti gelinciran adalah sesuai di pasang di lokasi. Selain itu, pemasangan papan tanda amaran awalan serta papan tanda 'Kurangkan Laju' dan peringatan zon had laju beserta lampu kuning amaran (*Flashing Amber Light*) sebelum menghampiri kawasan kemalangan tersebut.

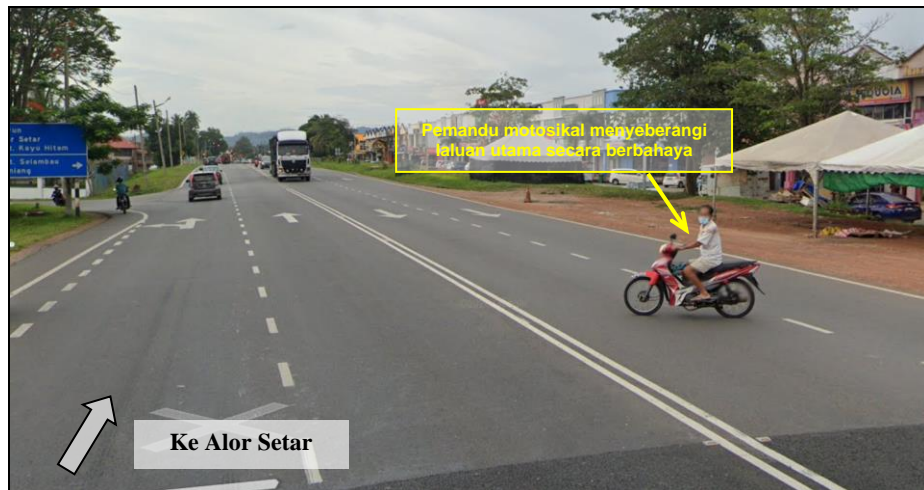
Gambar 6: Kenderaan menyeberangi laluan FT001 Seksyen 803 secara berbahaya

Walaupun bagaimanapun, berdasarkan maklumat JKR Daerah Kuala Muda, terdapat aktiviti kenderaan melawan arus dan menyeberangi laluan utama untuk ke kawasan/ arah yang bertentangan. Ini berkemungkinan boleh menyebabkan pelanggaran jenis depan dan sebelah tepi berlaku.

JKR Daerah Kuala Muda memaklumkan terdapat aktiviti kenderaan melawan arus dan menyeberangi laluan utama untuk ke kawasan/ arah yang bertentangan. Ini berkemungkinan boleh menyebabkan pelanggaran jenis depan dan sebelah tepi berlaku. Selain itu, didapati terdapat *uncontrolled access* di beberapa lokasi dimana kenderaan melakukan aktiviti keluar dan masuk ke kawasan perumahan, lot kedai, masjid dan stesen minyak dalam jarak 50 hingga 100m dari kawasan persimpangan. Aktiviti ini boleh menyebabkan konflik dan

seterusnya menyebabkan pelanggaran bagi kenderaan yang dipandu di laluan utama dari arah Alor Setar dan Butterworth. Oleh itu, adalah dicadangkan pemasangan *barrier kerbs* di bahagian median dalam jarak 300m ke arah Alor Setar dan Butterworth dari persimpangan tersebut. Walaubagaimanapun, pemasangan median hendaklah mengambil kira aliran trafik di persimpangan lampu isyarat yang berdekatan bagi tujuan kenderaan membuat U-turn. Ini bagi memastikan aliran trafik lancar dan kelengahan di persimpangan masih dalam lingkungan yang dibenarkan ATJ 13/87 yang terkini.

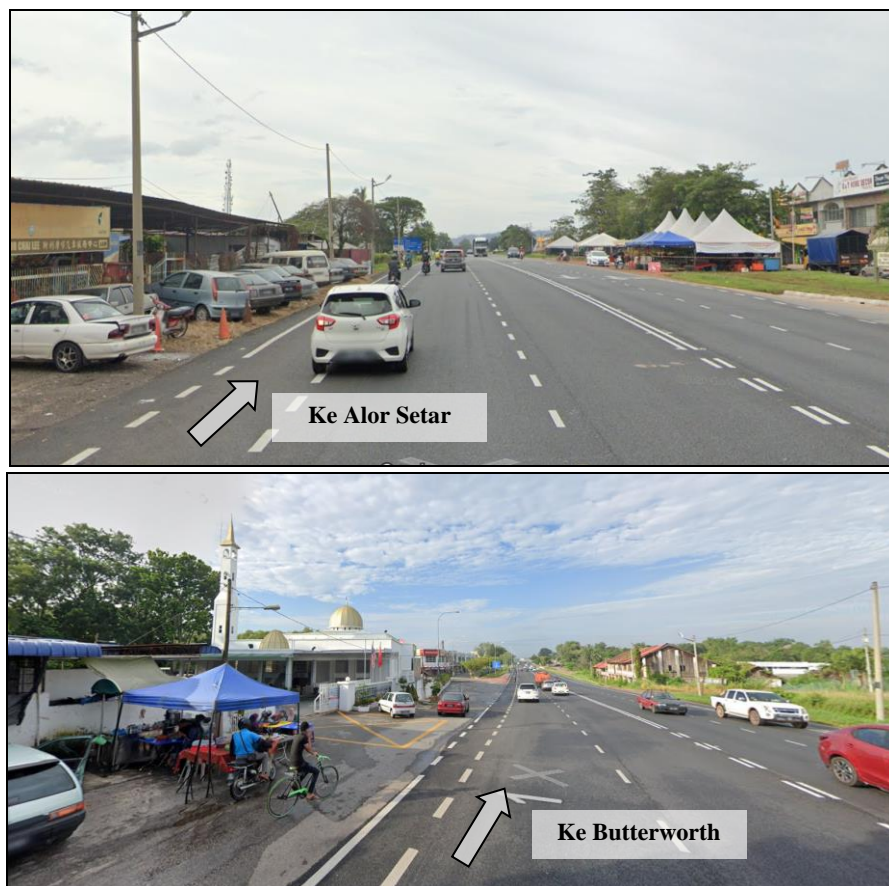
Gambar 7: *Uncontrolled access* di kiri dan kanan laluan utama

Selain itu, didapati terdapat *uncontrolled access* di beberapa lokasi dimana kenderaan melakukan aktiviti keluar dan masuk ke kawasan perumahan, lot kedai, masjid dan stesen minyak dalam jarak 50 hingga 100m dari kawasan persimpangan. Aktiviti ini boleh menyebabkan konflik dan seterusnya menyebabkan pelanggaran bagi kenderaan yang dipandu di laluan utama dari arah Alor Setar dan Butterworth.

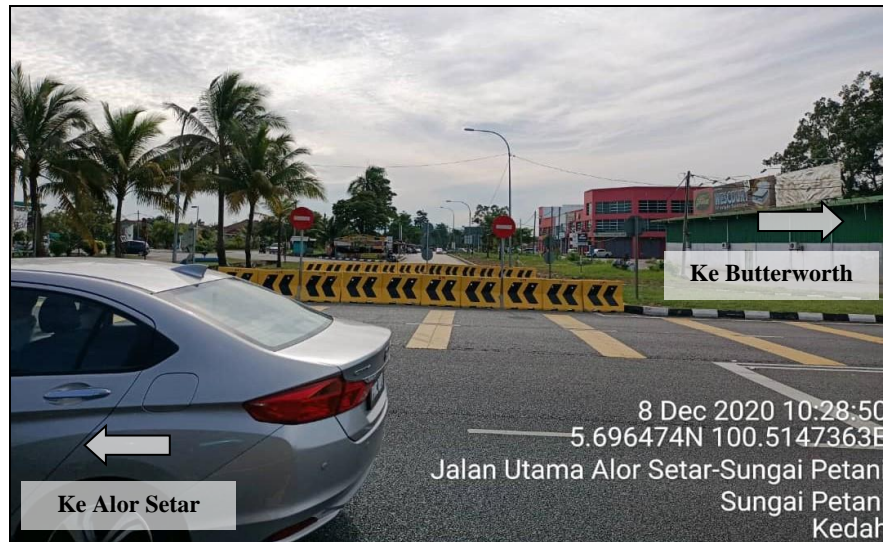
Gambar 8: *Yellow transverse bar* di pasang di kawasan persimpangan

Disamping itu, didapati terdapat *yellow transverse bar* yang dipasang di persimpangan laluan arah ke Butterworth (Rujuk Gambar 8). *Yellow transverse bar* hendaklah dipasang 15m hingga 30m sebelum menghampiri kawasan persimpangan sebagai amaran awal untuk pengguna jalan raya berwaspada dan memperlahankan kenderaan apabila menghampiri kawasan tersebut. Pemerhatian visual oleh JKR Daerah juga mendapati, permukaan pavemen di lokasi masih dalam keadaan baik.

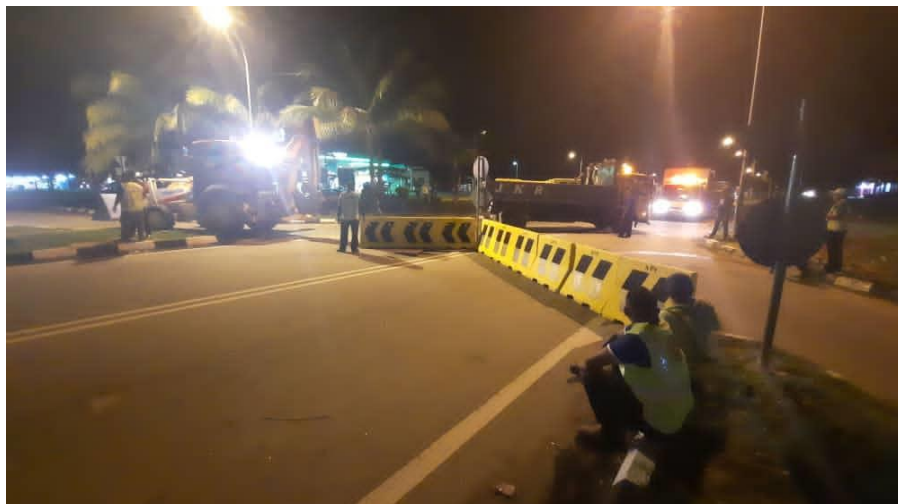
Gambar 9: Pencahayaan tahap sederhana ketika menghampiri persimpangan

Selain itu, pemerhatian pada waktu malam juga mendapati tahap pencahayaan di kawasan lokasi tersebut adalah pada tahap sederhana. Terdapat lampu jalan di kawasan persimpangan laluan utama disamping terdapat pencahayaan dari stesyen minyak/ rumah kedai yang berhampiran. Perkara di atas boleh mendorong berlakunya kemalangan kerana tahap *visibility* yang sederhana ketika menghampiri lokasi kejadian.

Disamping itu, bagi mengatasi masalah pemandu tidak memandu di laluan yang betul di kawasan persimpangan, adalah dicadangkan menyediakan *ghost island* sebagai panduan aliran trafik untuk kenderaan keluar masuk dari Persimpangan Persiaran Amanjaya 2 ke laluan utama arah Butterworth-Alor Setar. Permukaan jalan yang berwarna dapat menambahbaik tahap delinasi, meningkatkan kesedaran pengguna jalan serta meningkatkan pematuhan terhadap peraturan lalulintas jalan raya. *Arrow marking* juga perlu di tambah di kawasan tersebut bagi mengatasi masalah ini.
