LAPORAN BLACKSPOT TAHUN 2019

LALUAN MEMPERELOK KAWASAN BERBAHAYA DI LALUAN PERSEKUTUAN (FT059) KM 60.0, JALAN TAPAH – CAMERON HIGHLAND, DAERAH CAMERON HIGHLAND, PAHANG

Disediakan oleh :
Bahagian Kejuruteraan Forensik
Pakar Kejuruteraan Jalan Dan Jambatan
Cawangan Jalan
Ibu Pejabat JKR Malaysia
Tingkat 25, Menara PJD
Jalan Tun Razak
50400 Kuala Lumpur

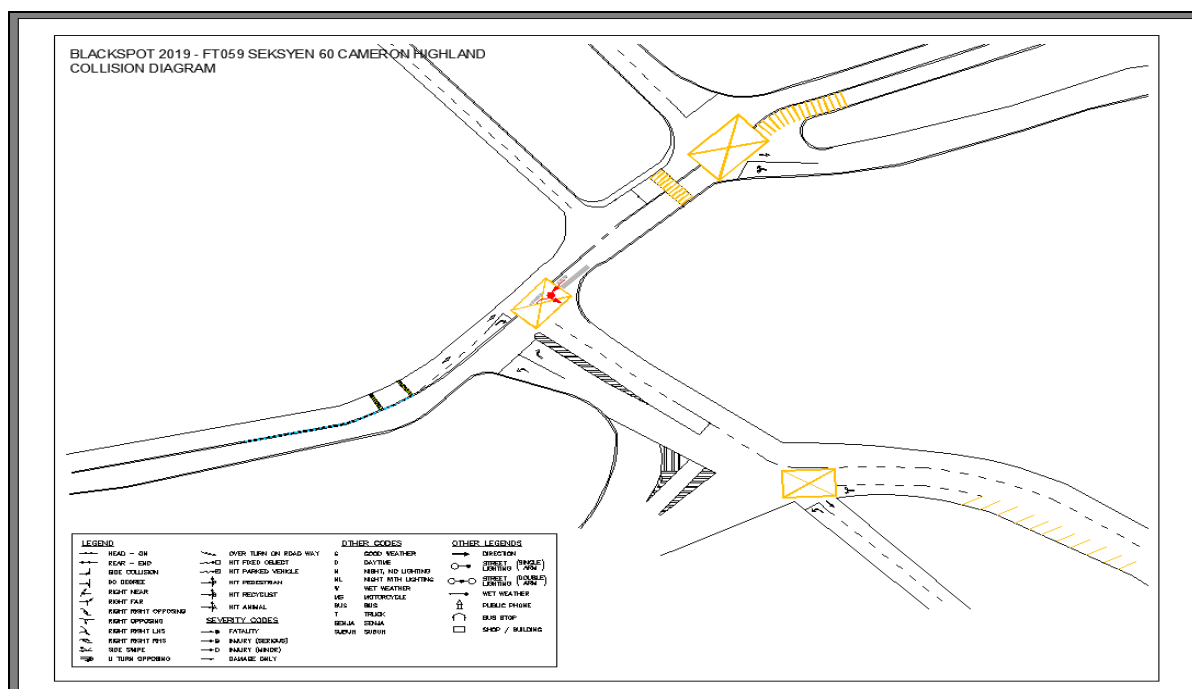
Setelah *stick diagram* disediakan, perincian lakaran pelanggaran dan penerangan laporan POLIS di dalam Borang POL27 akan digunakan untuk penyediaan *collision diagram* awalan bagi laluan ini. *Collision diagram* ini akan digunakan sebagai asas dalam penyediaan *collision diagram* terperinci semasa kajian tapak. *Collision diagram* awalan ini akan disediakan menggunakan simbol-simbol yang *standard*.

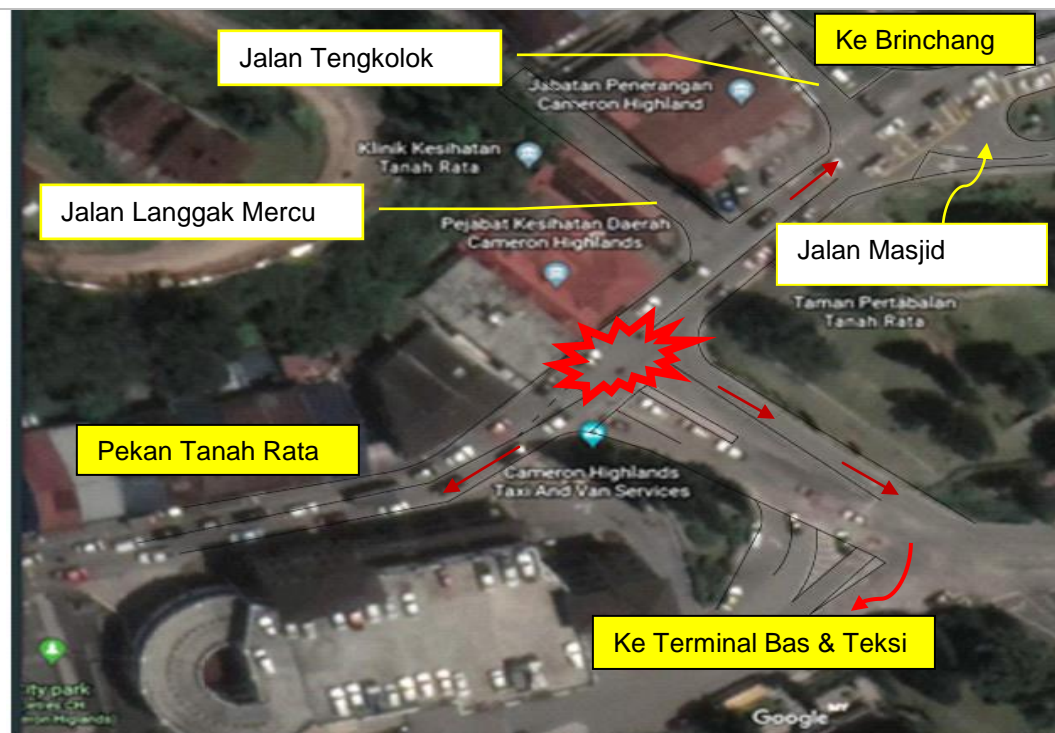
Rajah 3 : Lokasi blackspot di Seksyen 60.0, FT 059

Lukisan yang menunjukkan jalan sedia ada di lokasi *blackspot* bagi Laluan FT059 KM 60.0 adalah seperti di Rajah 3.

Berdasarkan pemerhatian di lokasi tersebut, kawasan kemalangan adalah berada di persimpangan tiga (*T-junction*) dimana terdapat beberapa akses ke laluan lain dihadapan (simpang) yang menghala ke Brinchang serta lintasan pejalan kaki searas yang jarak ~ 70.0 meter dari simpang tersebut. Keadaan persekitaran yang agak '*constraint*' dengan struktur fizikal seperti bangunan rumah kedai, pejabat Kesihatan Daerah, Terminal Bas / Teksi juga menyumbangkan kesesakan di persimpangan tersebut terutama waktu puncak apabila pergerakan trafik dari simpang-simpang yang berdekatan membelok masuk ke laluan utama.

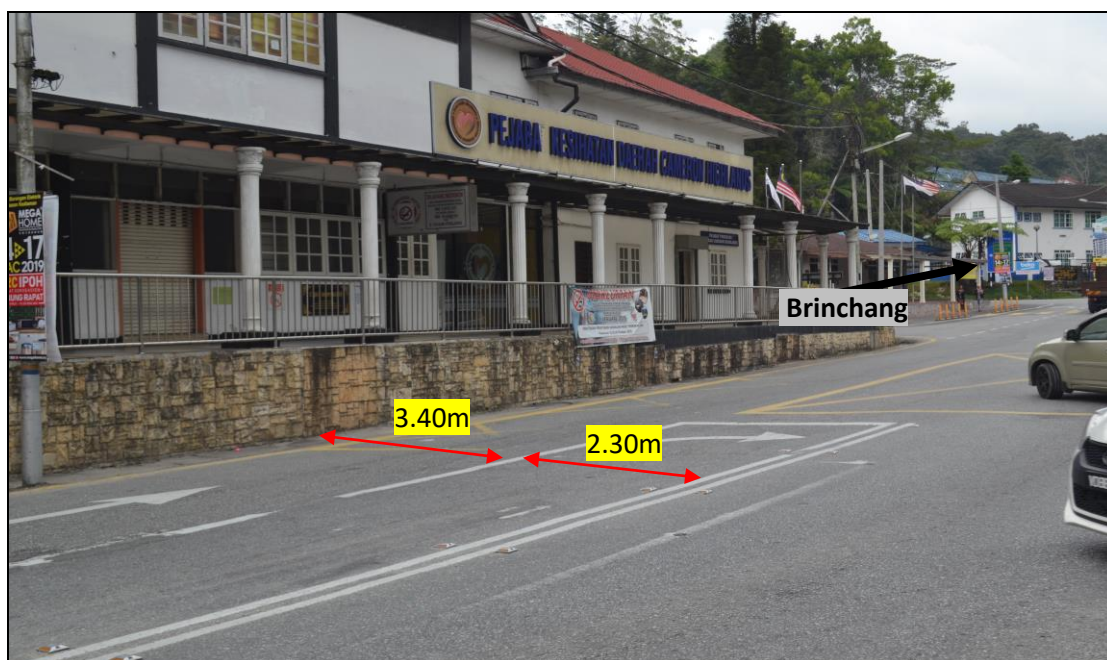
Lebar lorong membelok ke kanan dari Tanah Rata ke Persiaran Dayang Endah adalah 2.30 meter dan panjang lorong yang '*sub standard*' akan menyumbangkan kesukaran kepada motosikal khususnya apabila terdapat bas-bas yang berhenti sebelum membelok menuju ke Terminal Bas & Teksi memenuhi ruang lorong membelok tersebut.

Gambar 1 : Lebar lorong utama sedia ada dan lorong membelok ke Terminal Bas & Teksi

- ii) Memadam garisan-garisan jalan yang tidak berfungsi (*non functional road lines*) secara kekal;
- iii) Memasang tambahan *flexible posts* dan *lane block* di garisan tengah hingga ke lorong membelok ke Persiaran Dayang Endah dari pekan Tanah Rata;

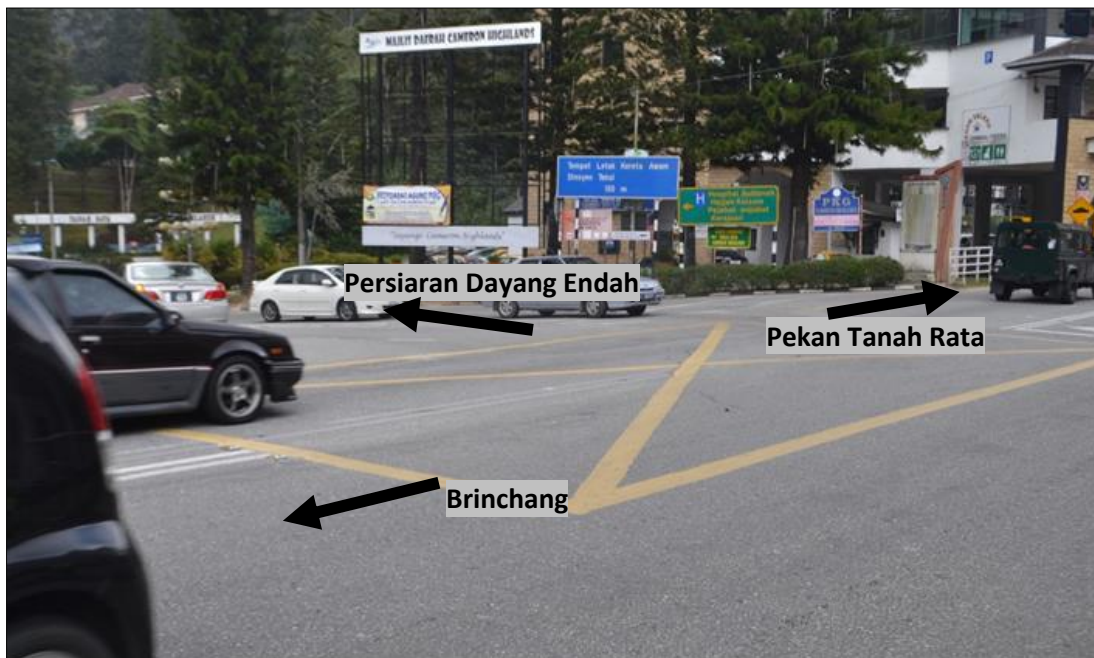
Gambar 2: Kedudukan arah laluan di persimpangan tiga KM 60.0

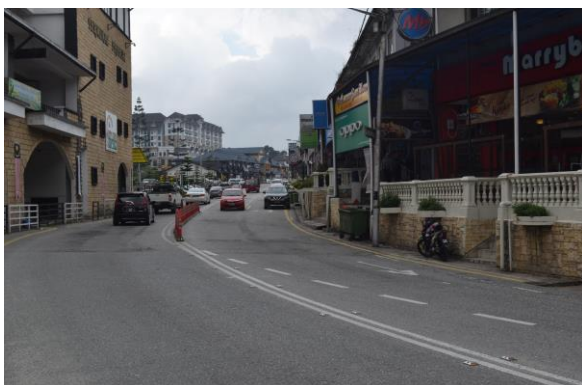
Gambar 3: Dari arah pekan Tanah Rata yang melalui selekoh serta jajaran yang sempit sebelum menghadapi lorong membelok dan lorong terus ke arah Brinchang (LHS)

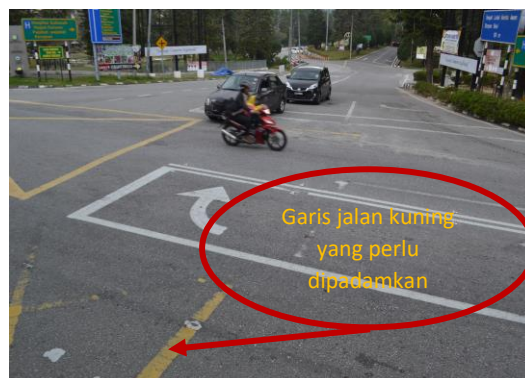
Gambar 4: Simpang untuk belok ke Persiaran Dayang Endah (Terminal Bas / Teksi) dari arah pekan Tanah Rata yang di gunakan oleh bas dan teksi yang membelok ke Terminal Bas

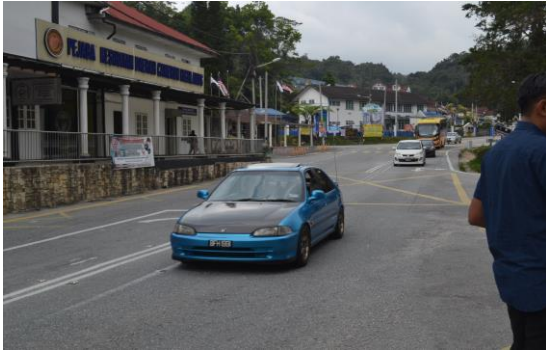
Gambar 5: Arah trafik dari Brinchang yang hanya dua lorong termasuk lorong membelok ke Persiaran Dayang Endah

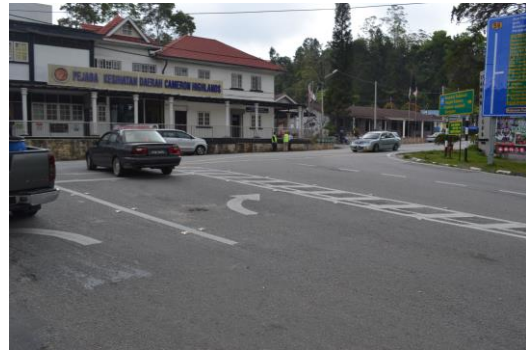
Gambar 6: Kedudukan simpang dari Persiaran Dayang Endah ke laluan utama

- iv) Mengecat ' *hatching line* ' dengan permukaan jalan berwarna (*pjb*) dan pemasangan *flexible posts* pada pulau trafik di Persiaran Dayang Endah untuk meningkat delinasi kepada pemandu;

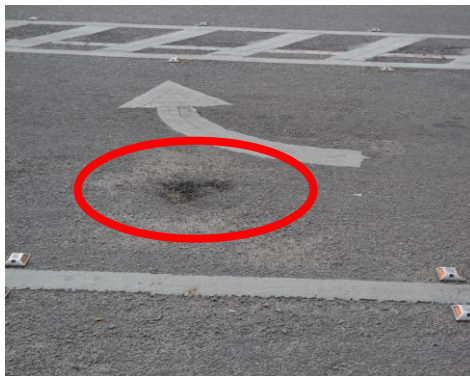
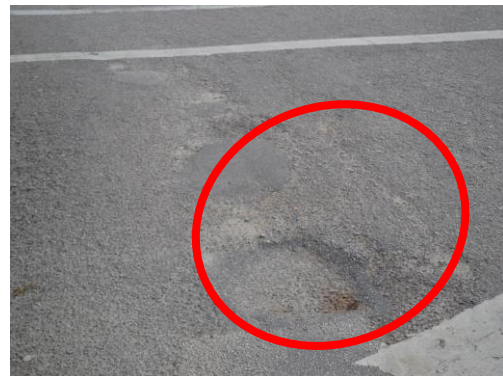
Berdasarkan pemerhatian yang di buat, didapati juga terdapat kerosakan pada permukaan pavemen yang dikenalpasti di lorong Persiaran Dayang Endah (*Rujuk gambar 7*) yang boleh mendatangkan kemalangan terutama kepada penunggang motosikal terutama waktu malam dan hujan.

Gambar 7 : Kerosakan pavemen seperti ' *pot holes* ' di Persiaran Dayang Endah

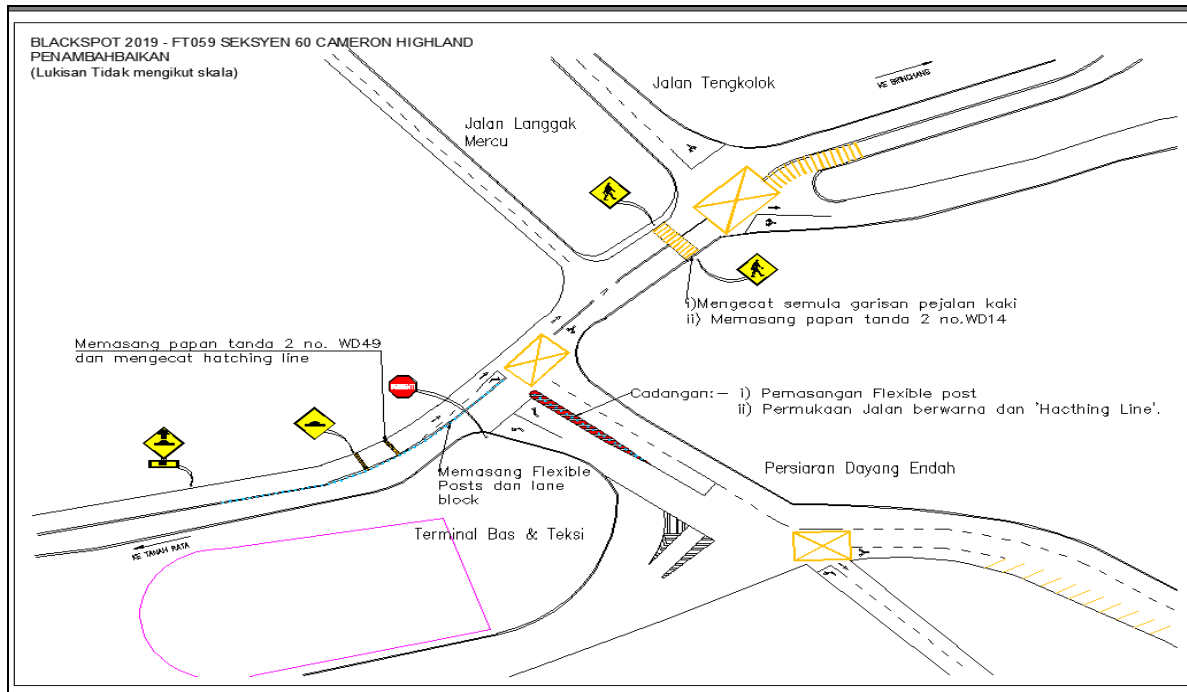
Berdasarkan pemeriksaan yang telah dilaksanakan, bagi meningkatkan tahap keselamatan dan mengurangkan kadar kemalangan jalanraya di persimpangan ini, berikut adalah antara penambahbaikan terutama meningkatkan delinasi pemandu sebagaimana Rajah 4.

- i) Mengecat semula garisan jalan sediaada terutama garisan kotak kuning , garisan *hatching* di bonggol (*hump*), *tranverse bars* (hadapan Balai Polis) dan garisan jalan di lintasan pejalan kaki sebagai meningkat delinasi dan redaan kepada pemandu;

- v) Memasang papan tanda seperti berikut :
 - 2 no. papan tanda WD.49 / 49a sebelum bonggol di lorong arah ke Brinchang sebelum simpang;
 - 1 no. papan tanda RP.1 pada persimpangan keluar dari Persiaran Dayang Endah

- 2 no. papan tanda WD.14 di lintasan pejalan kaki searas sedia ada.

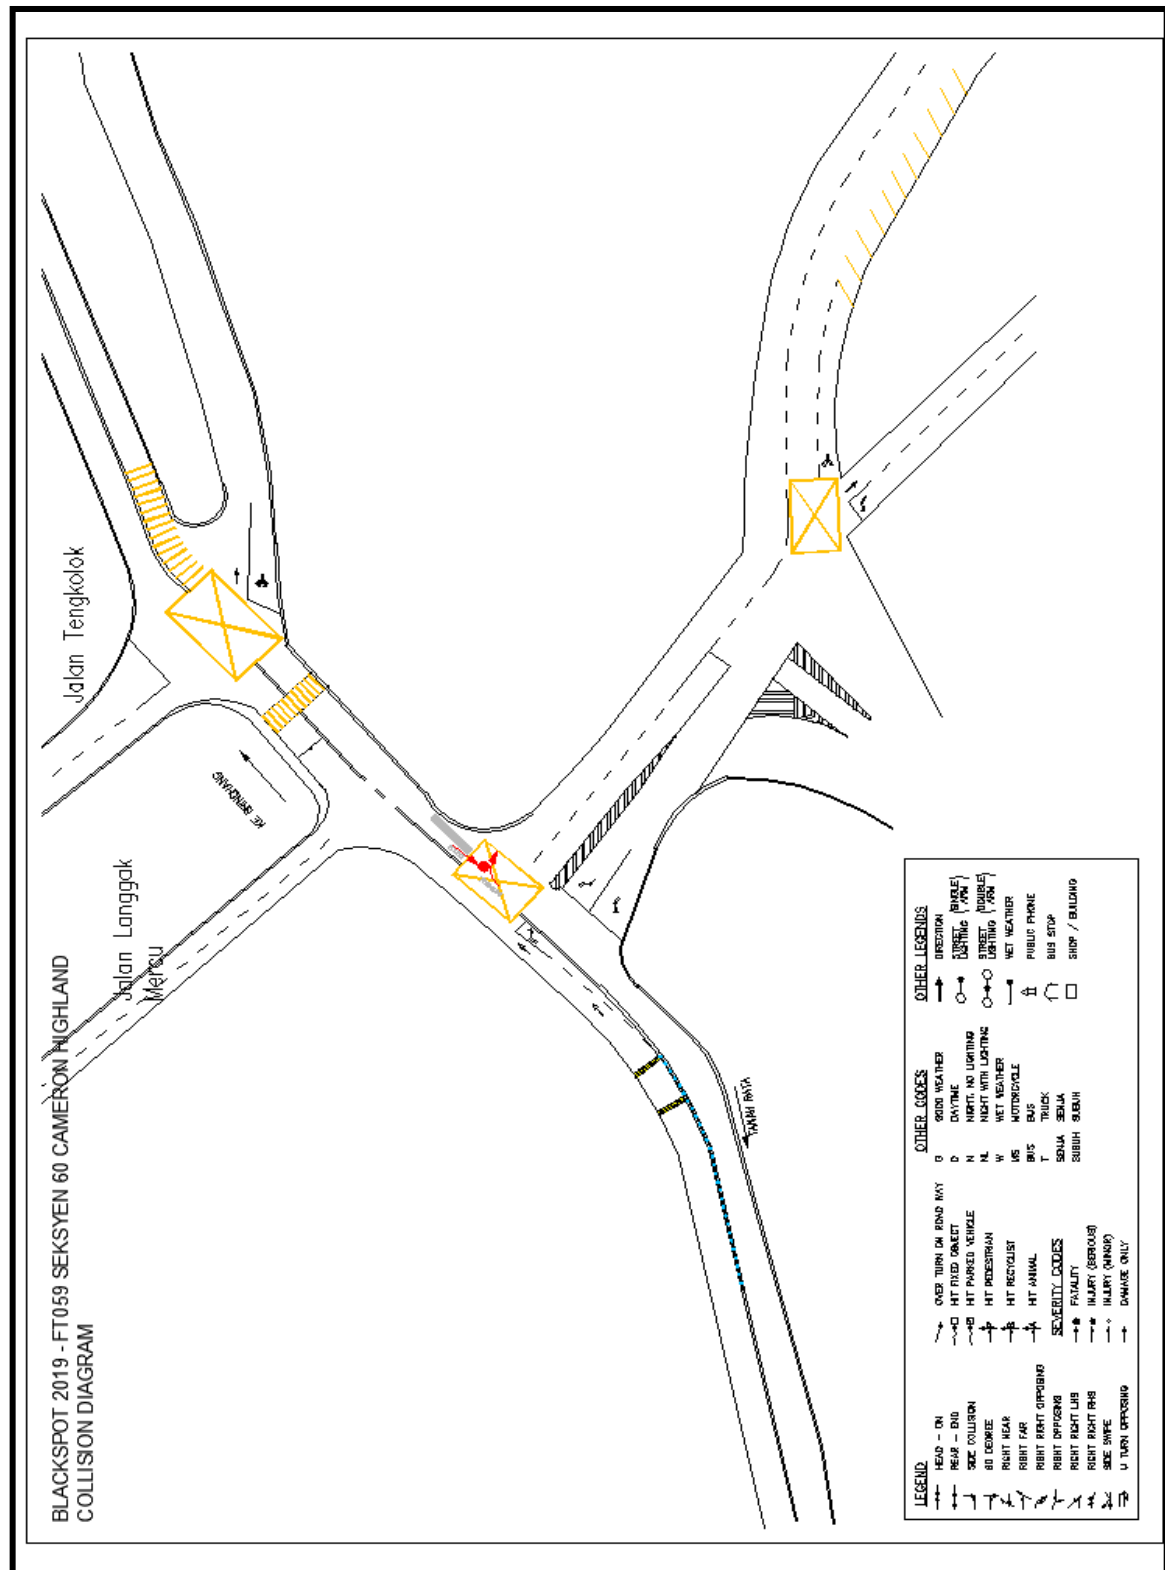
Collision Diagram

Kemalangan adalah melibatkan sebuah kenderaan kereta dan motosikal di simpang tersebut apabila motosikal dari Pekan Tanah Rata yang membelok ke Persiaran Dayang Endah telah bertembung secara sisi 90° dengan kereta yang datang dari arah Brinchang hingga menyebabkan kemalangan maut kepada penunggang motosikal.
