ПРАКТИКУМ КАФЕДРЫ ФОТОНИКИ

Исследование оптического качества образцов прозрачных материалов на лабораторной установке контроля

выполнили студенты 654а группы ФЭФМ

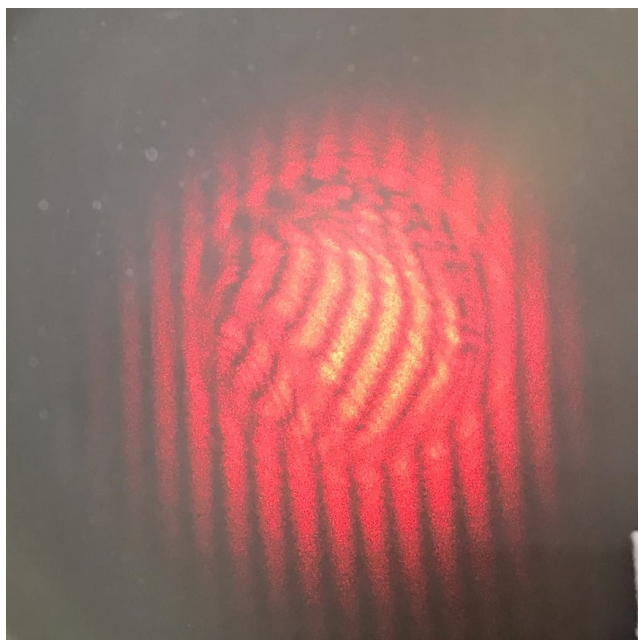
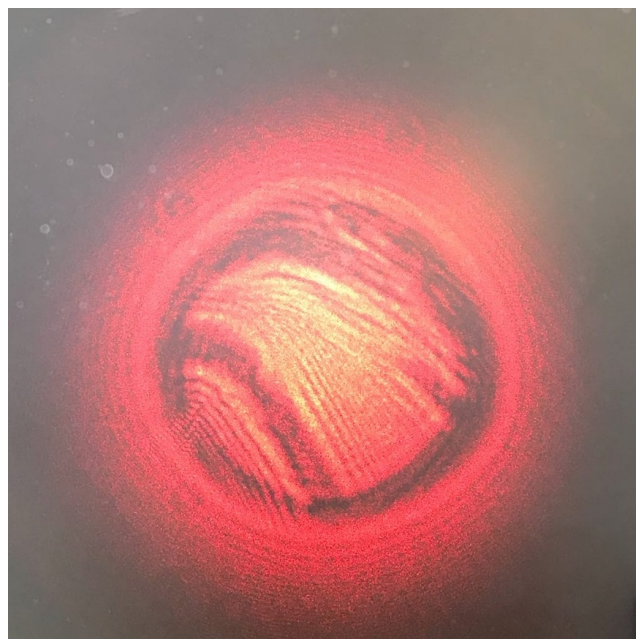
Рис. 2: Образец 1: исследование интерференционным методом

Рис. 3: Образец 1: исследование теньвым методом

Наблюдается много дефектов, в том числе порядка длины волны, практически во всём образце. Образец непригоден для использования в оптических установках.

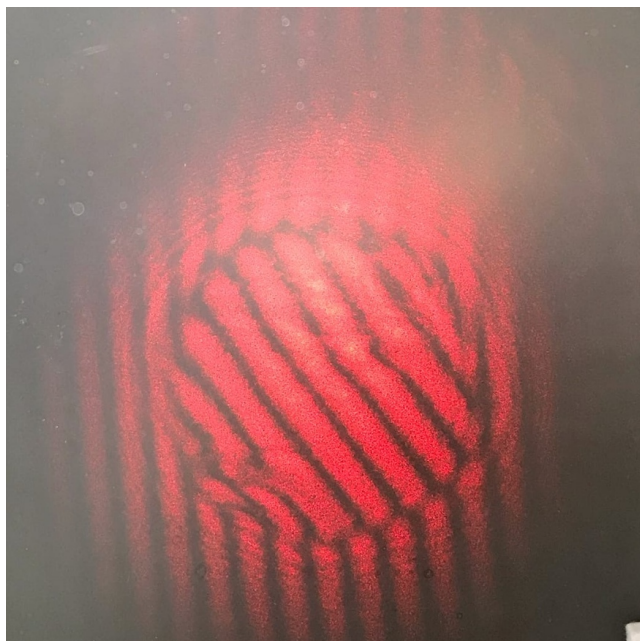
Рис. 4: Образец 2: исследование интерференционным методом

Рис. 5: Образец 2: исследование теньвым методом

Наблюдаются дефекты по краям образца. Центральная область образца может быть использована в оптических схемах, но вся площадь образца не может быть задействована.

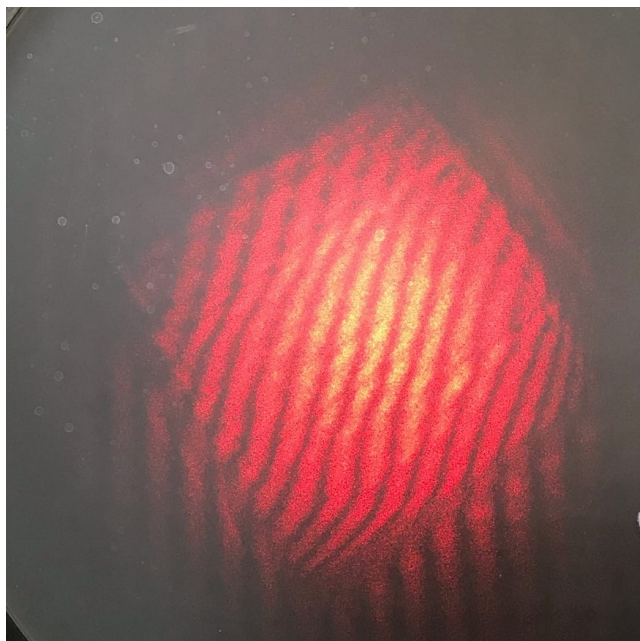
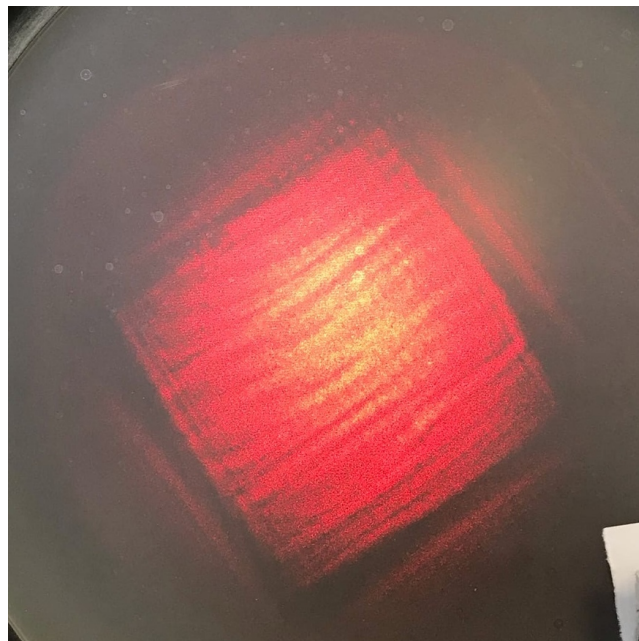
Рис. 6: Образец 3: исследование интерференционным методом

Рис. 7: Образец 3: исследование тeneвым методом

Наблюдаются дефекты по краям кристалла. Центральная часть может быть использована в оптических установках.

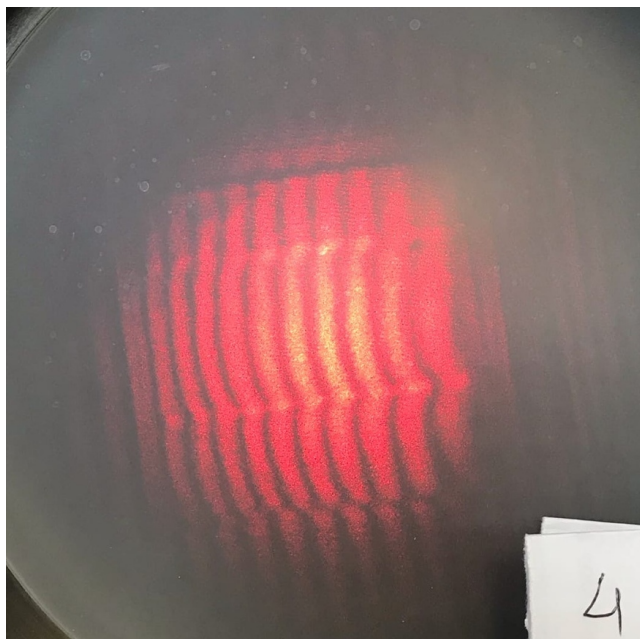
Рис. 8: Образец 4: исследование интерференционным методом

Рис. 9: Образец 4: исследование тeneвым методом

Дефекты присутствуют во всём объёме данного кристалла (искривление интерференционных полос порядка половины длины волны, что больше критерия применимости $\lambda/4$). Данный образец не может быть использован в оптических установках.

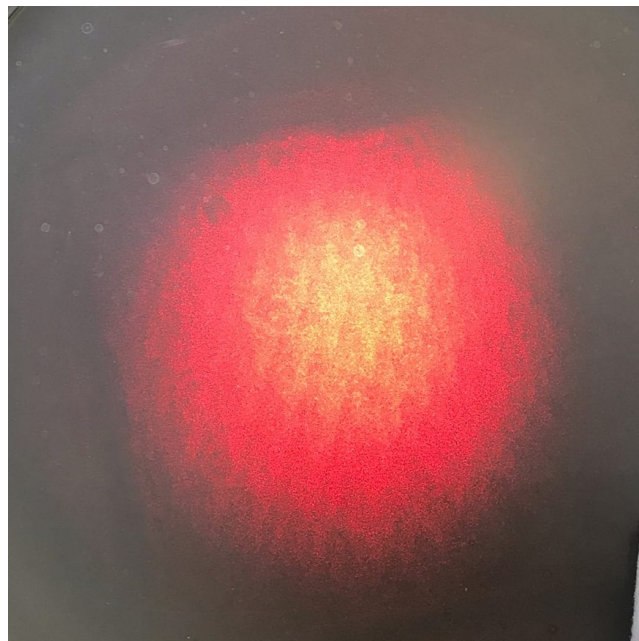
Рис. 12: Образец 6: исследование интерференционным методом

Рис. 13: Образец 6: исследование теньвым методом

В данном образце можно увидеть незначительные фазовые дефекты, но сдвиг полос на интерференционной картине меньше четверти длины волны, значит, образец можно использовать в оптических установках.

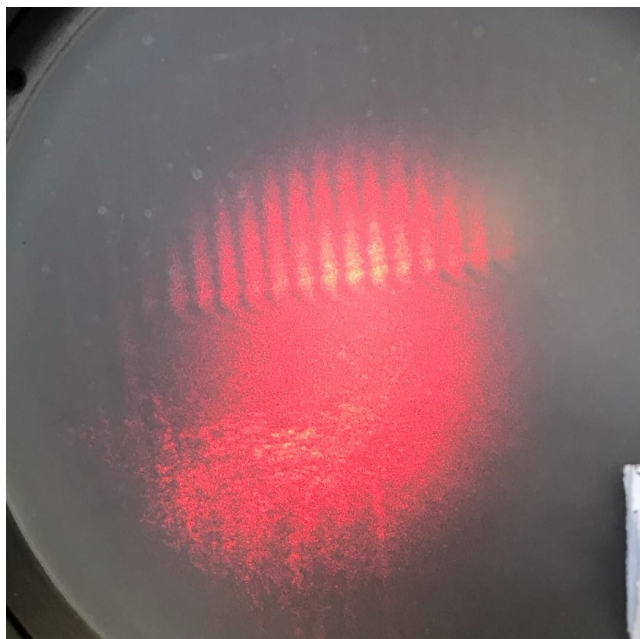
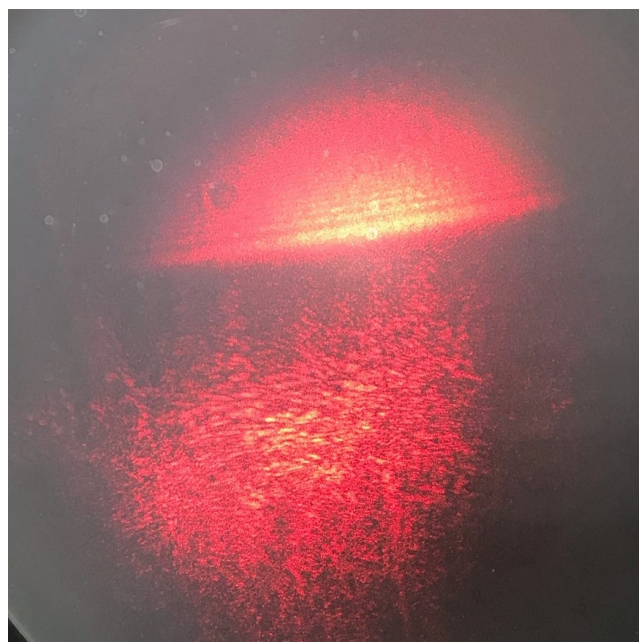
Рис. 14: Образец 7: исследование интерференционным методом

Рис. 15: Образец 7: исследование теньвым методом

В данном оптическом образце и на интерференционной, и на теневой картинах наблюдается множество дефектов (свилей), поэтому образец не рекомендуется использовать в оптических установках.
