UNIVERSIDADE FEDERAL DE PERNAMBUCO
CENTRO ACADÊMICO DO AGRESTE
NÚCLEO DE TECNOLOGIA
DISCIPLINA: GEOLOGIA APLICADA
PROF^a: DÉBORA ASSIS

RELATÓRIO DE PESQUISA DE CAMPO

O município de Cachoeirinha foi o local escolhido como área de estudo, tomando 4 pontos:

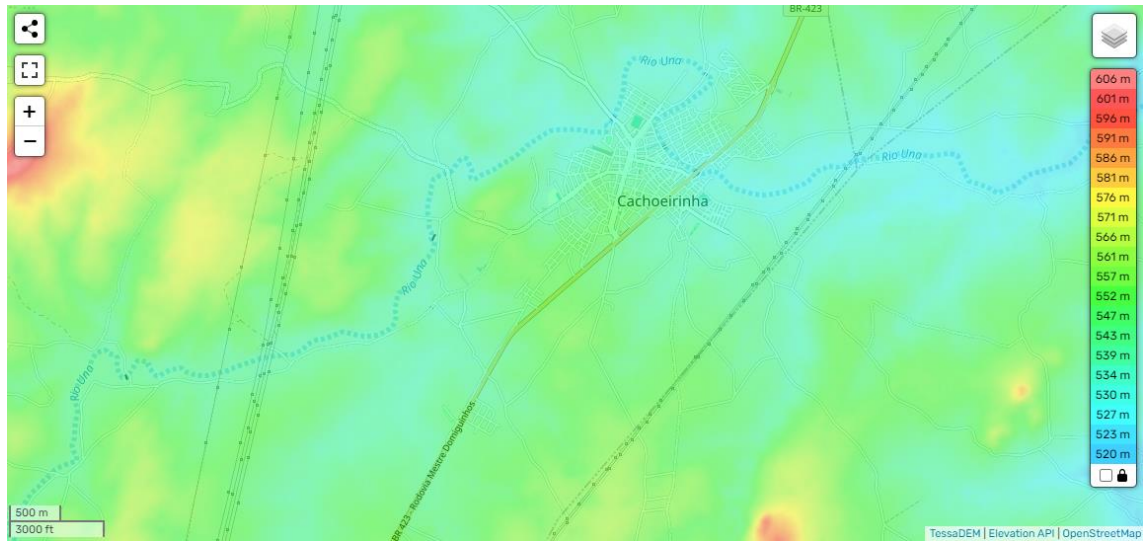
Mapa de altitude de Cachoeirinha:

Sem muitas variações na altitude da cidade.

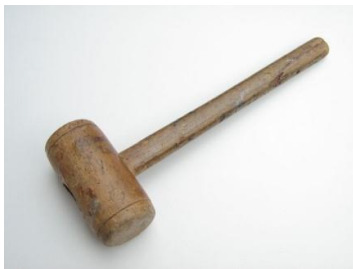
Martelo

O martelo e a talhadeira foram utilizados em conjunto para a retirada de amostra, enquanto a talhadeira e a faca de serra foram utilizadas para a verificação da dureza das rochas, pois quando foi feito risco significa que a dureza da rocha é inferior a 5,5.

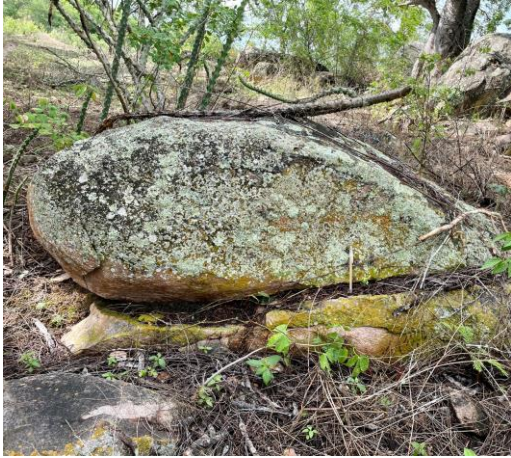
1º PONTO:

Rocha sedimentar com textura granular, opaca e de dureza baixa. Sofrendo ação do intemperismo biológico (dissolução bioquímica, quando há a ação de fungos e bactérias) e intemperismo químico (que resultou numa alteração esferoidal pela ação de chuvas). Além de uma fratura que é paralela ao solo.

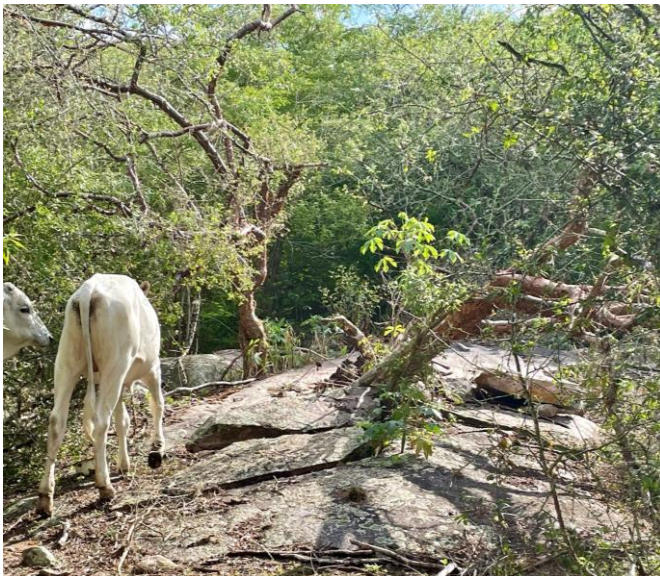
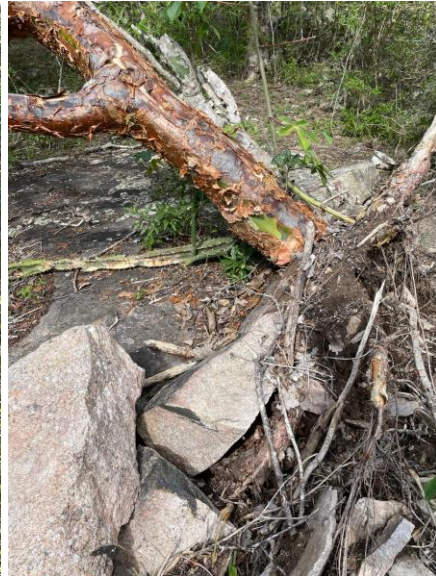
Rocha ígnea que sofreu intemperismo biológico, nesse caso o fraturamento físico pois o crescimento da árvore ocasionou numa quebra da rocha. Tem como características ser opaca, um textura granular e uma dureza baixa.

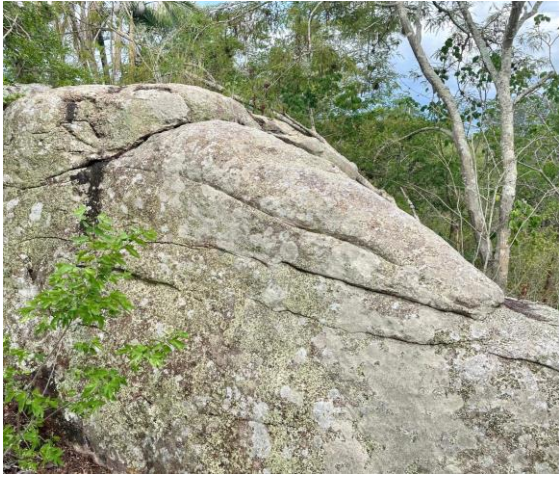
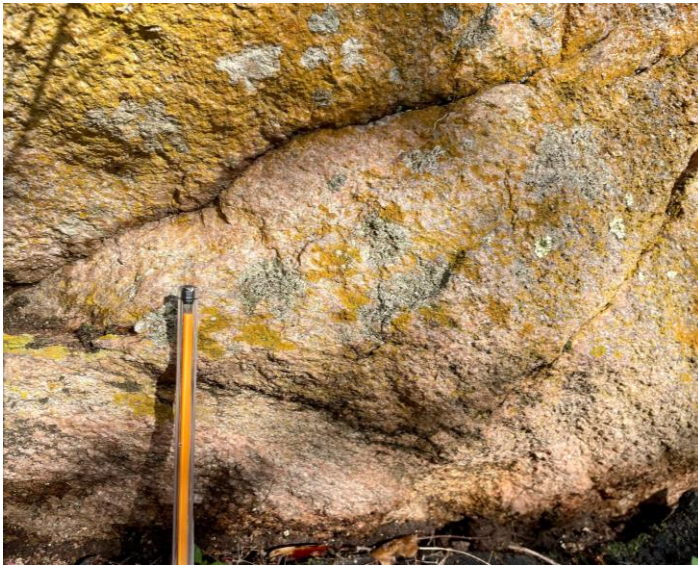
Rocha sedimentar com as mesmas características da rocha sedimentar anterior, dando ênfase as fraturas vistas ao longo de toda a rocha.

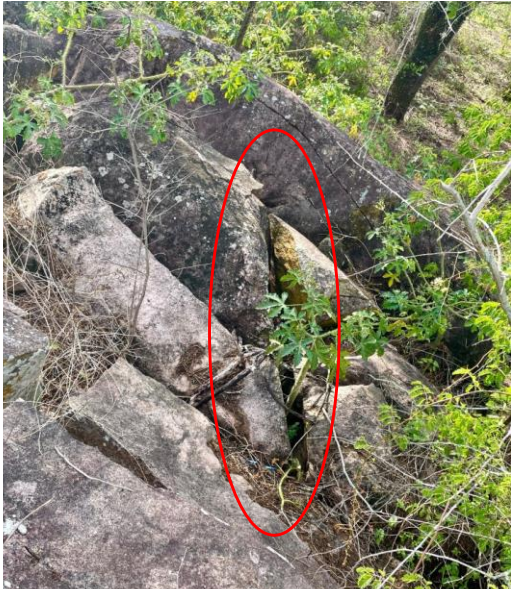
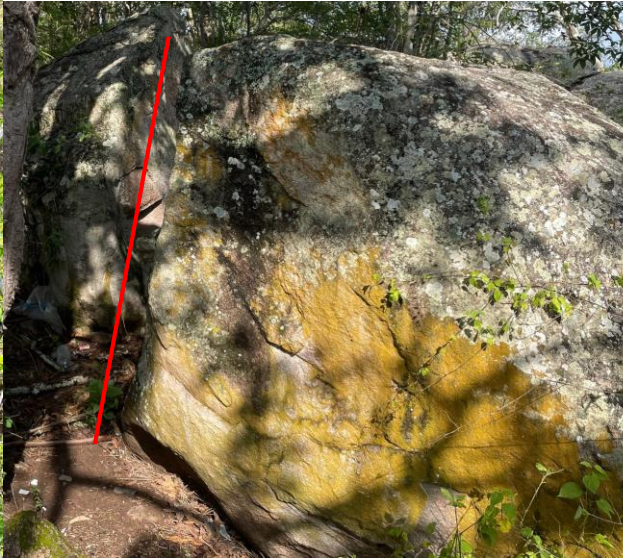
Mais exemplos de grandes fraturas que aconteceram nesse local acerca dessas rochas.

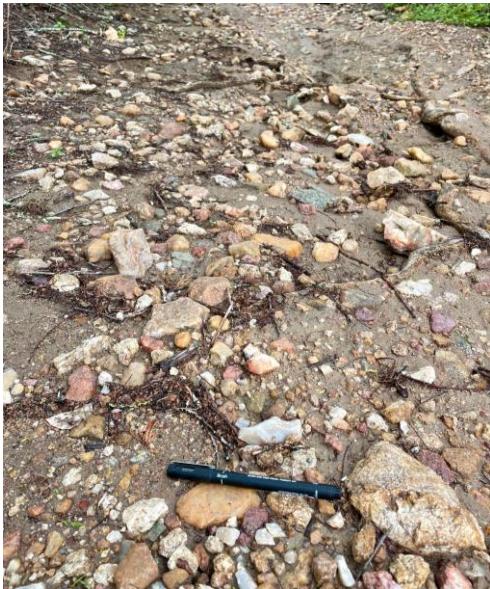
Rochas localizadas no caminho para a barragem que por constantemente sofrerem a ação da água, são boas candidatas a chegarem a fase de sedimentação e se tornarem ou solo ou rocha sedimentar.

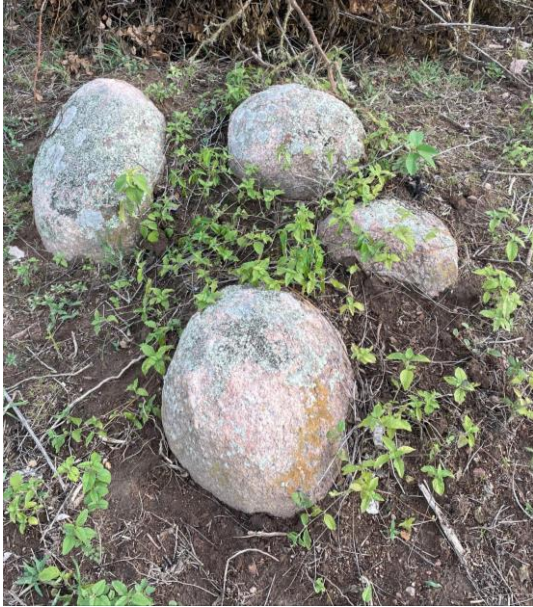
2º PONTO:

Rochas sedimentares de cor amarelada para alaranjada, opaca, com textura granular e dureza baixa que possuem esse formato após serem arredondadas pelo intemperismo químico e em sua superfície é possível analisar a ação de seres bioquímicos (intemperismo biológico).

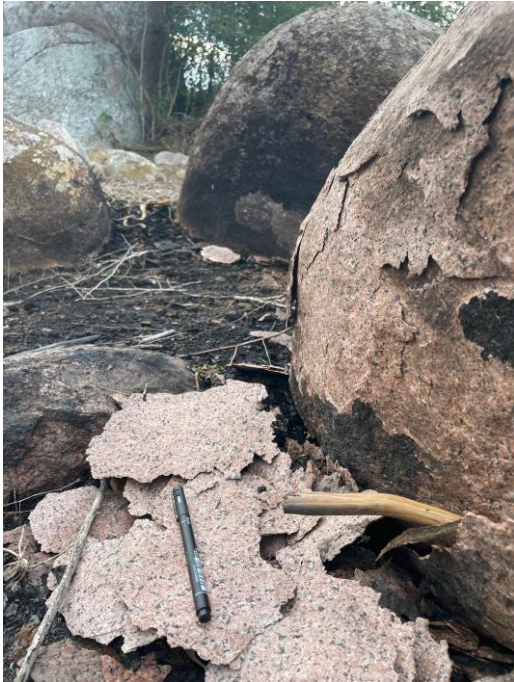
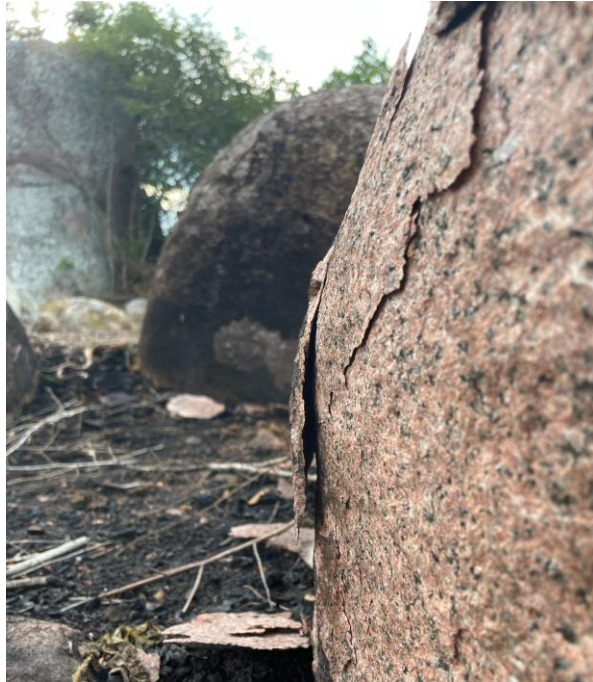
Rocha ígnea de formação fanerítica (pela quantidade de minerais possíveis de serem observados a olho nu) de cor fésico (clara) e que apresenta fraturas de extensão, que são fraturas bem finas que acontecem na rocha.

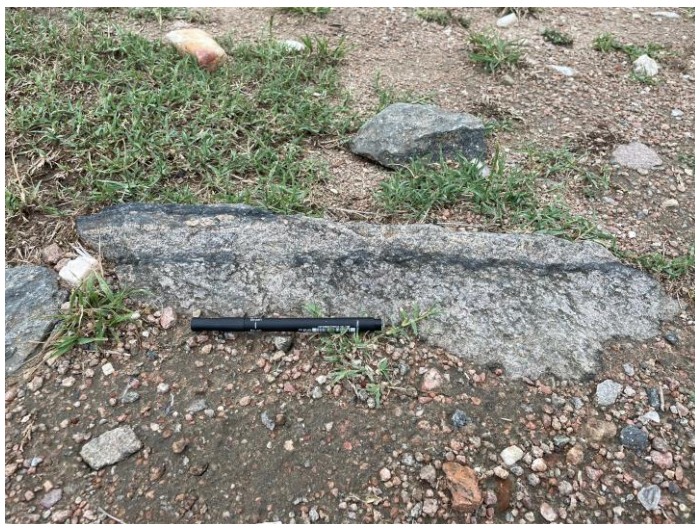
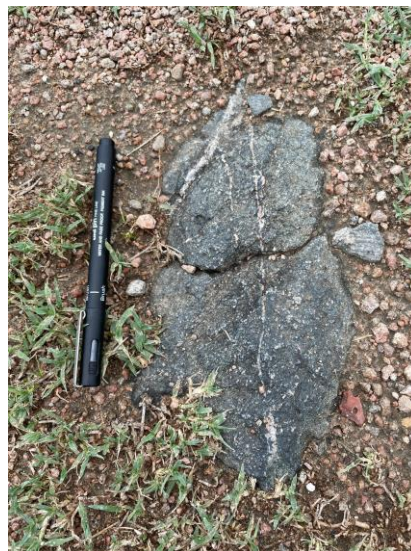
Rochas metamórficas com intrusão que de acordo com as semelhanças classifico como anfibolito.

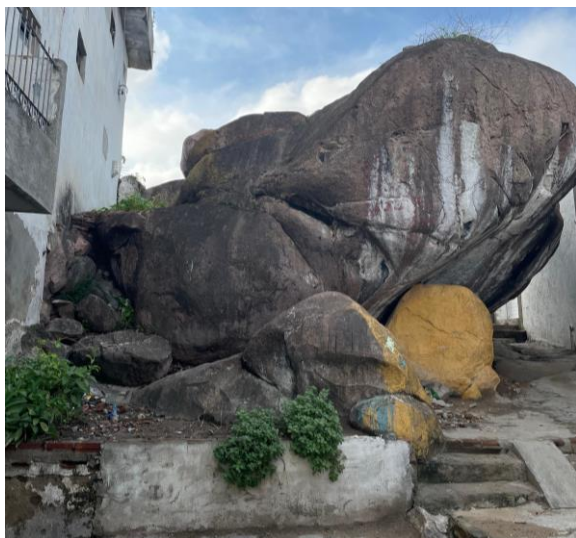
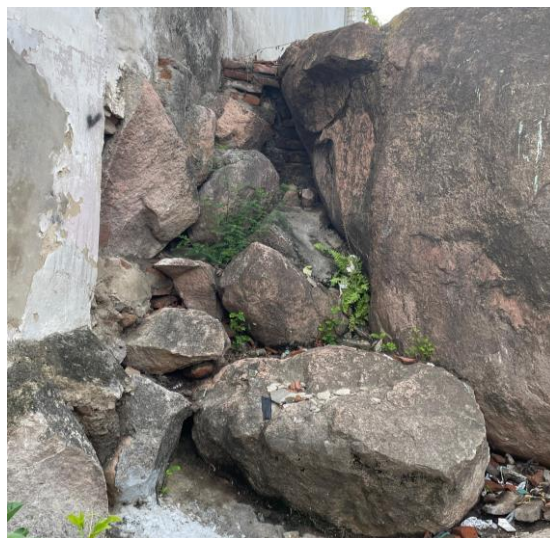
3º PONTO:

Rochas ígneas com inúmeras fraturas que foram utilizadas de forma inadequada para a sustentação de casas.

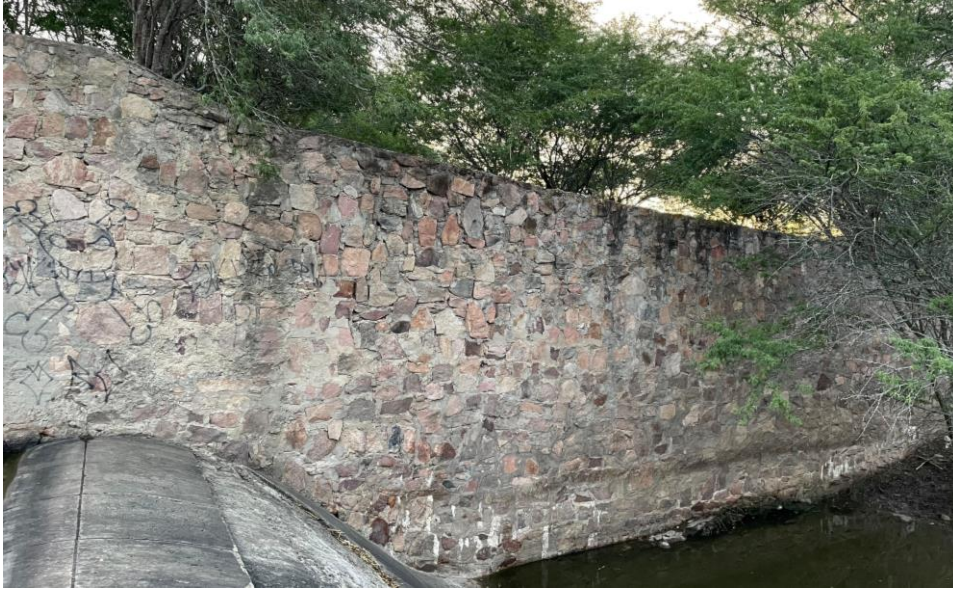
4º PONTO:

Aplicação das rochas para a construção de barragem, nesses casos o ideal é o uso de rochas ígneas e metamórficas por terem como característica (muitas vezes) a sua resistência.
