# X-Ray Cutting 精度量測

部門:ML3CM0

姓名:林承冠 Perry Lin

2021/4/26

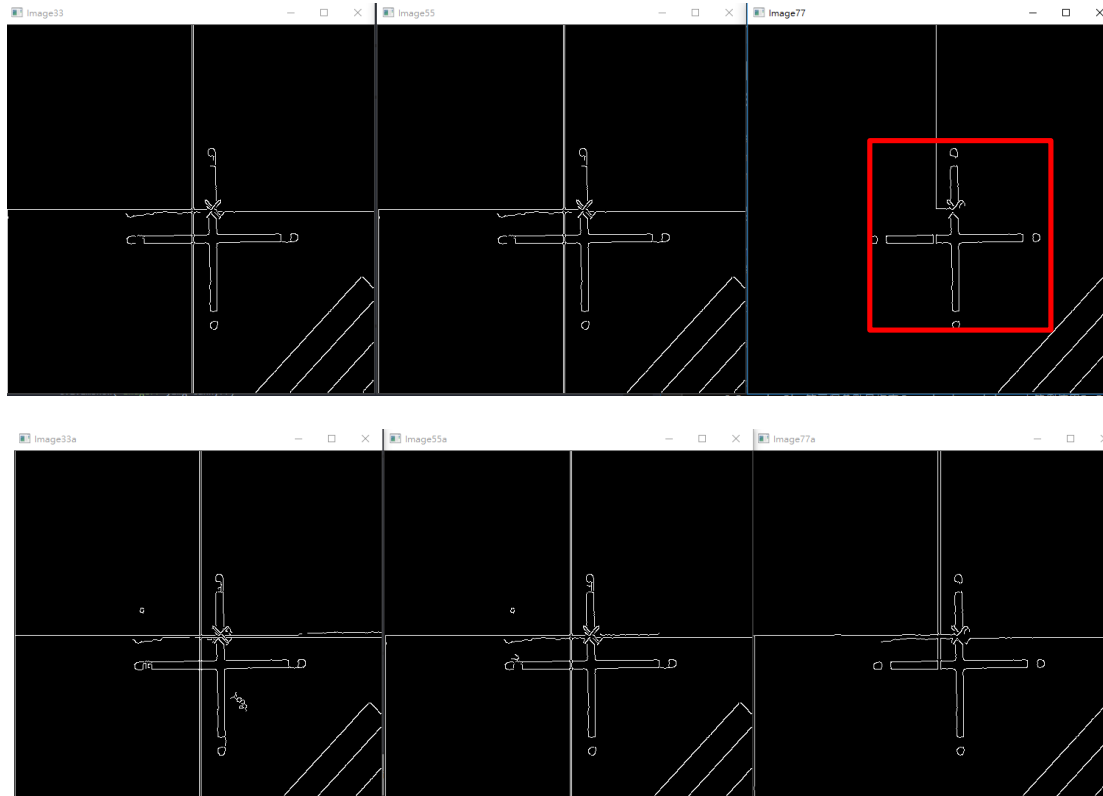
特徵顯現(去除紅線取特徵)

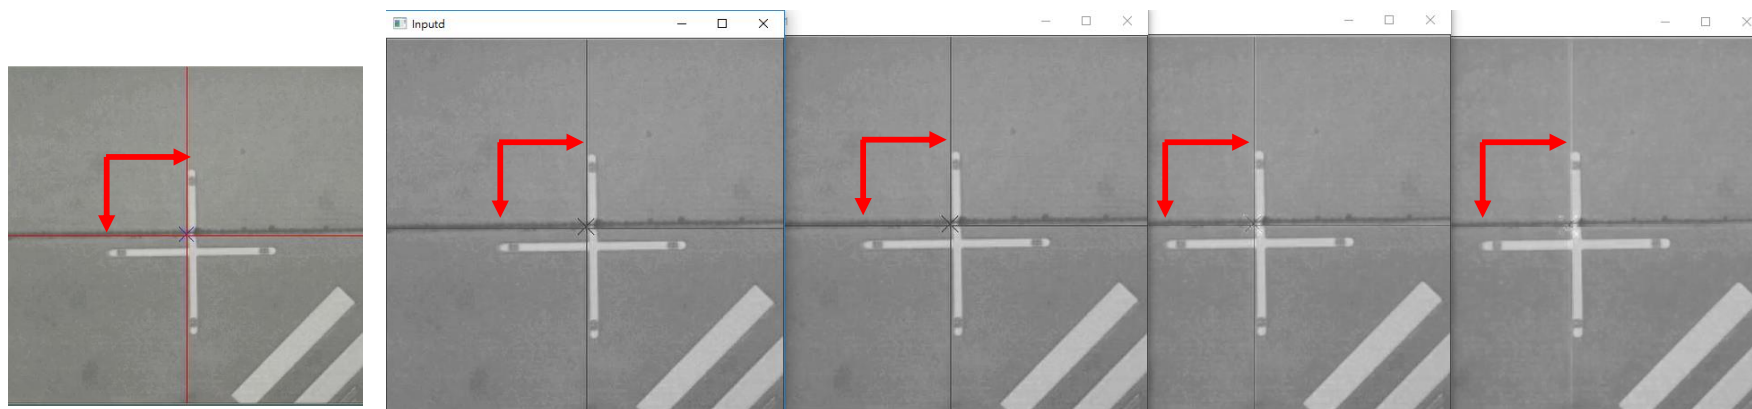
特徵顯現(去除雜訊取特徵)
