КАРАКТЕРИСТИКЕ ДЕЛИМИЧНИХ ЧЕОНИХ НАЛЕТА НА ПЕШАКЕ

CHARACTERISTICS OF THE PARTIAL FRONT IMPACT TO PEDESTRIANS

Доц. др Вук Богдановић, дипл. инж. саобр.^{1,*}
Асс. мр Зоран Папић, дипл. инж. саобр.^{2,}
Стр сар. Мсц Ненад Рушкић, дипл. инж. саобр.³

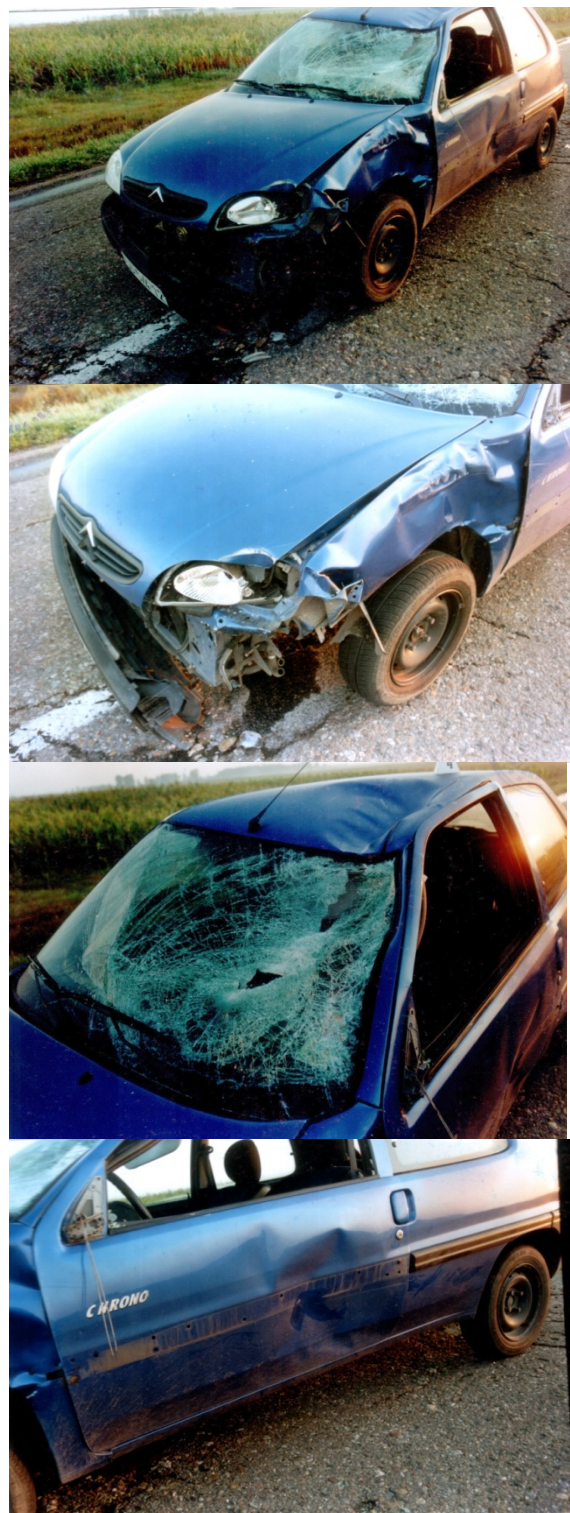
Подаци о незгоди	
Врста налета возила на пешака	Улазни делимично чеони
Време и видљивост	Суво Ноћна
Стање коловоза (који и какав)	Асфалт Дobar
Пешак: пол и старосна доб	М 15
Висина пешака [m]	185
Усвојена брзина пешака [km/h]	8
Примарне повреде пешака	Десни бочни спољашњи надколени део
Секундарне повреде пешака	Глава и горњи део трупа
Облик каросерије (врста аута)	Понтонски Цитроен „САКСО“
Начин захватања пешака	Бочно
Интензитет кочења	Не форсирано
Успорјење [m/s ²]	/
Сударна брзина возила [km/h]	88,6
Дужина трага кочења S_k [m]	/
Даљина одбачаја пешака S_{od} [m]	41,6
Примарна оштећења возила	Предњи леви део аутомобила
Секундарна оштећења возила	Ветробранско стакло, кров возила, лева врата

Слика 8. Основне карактеристике незгоде

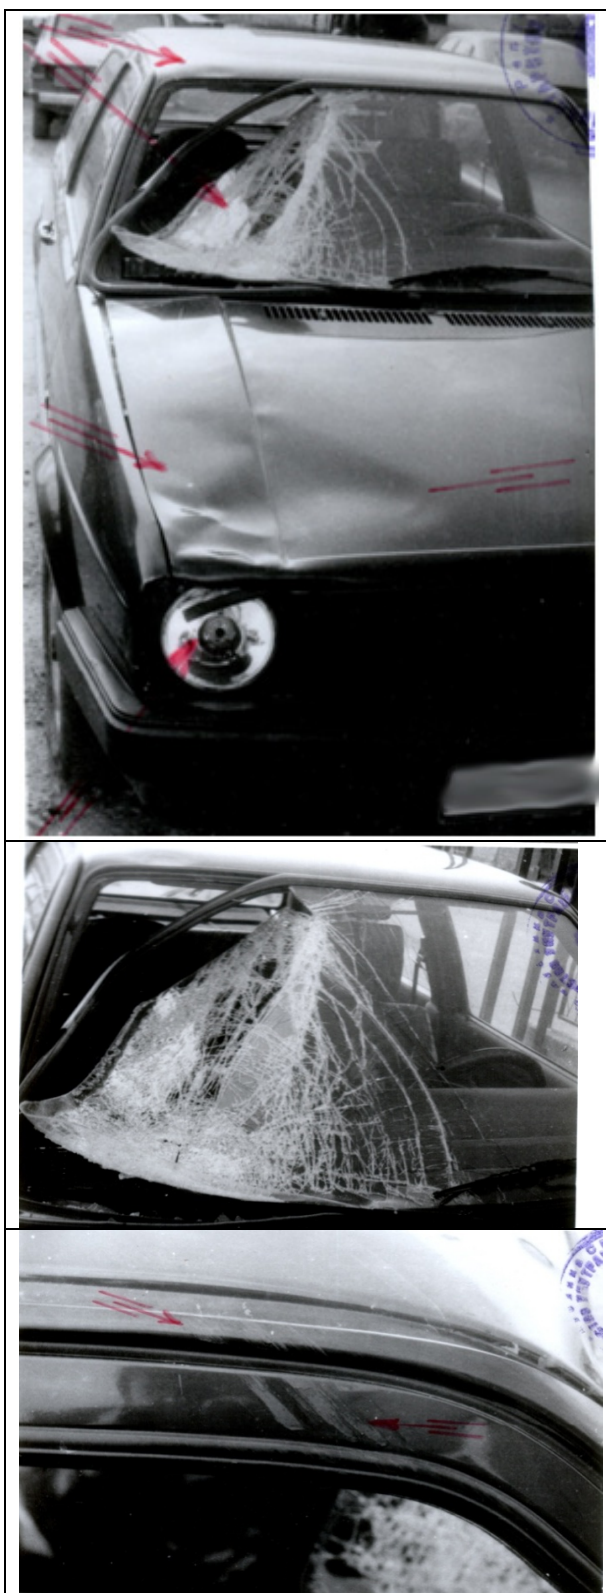
Подаци о незгоди	
Датум и време дешавања	21.3.1998 20.00 h
Врста налета возила на пешака	Излазни делимично чеони
Време и видљивост	Суво Лоша
Стање коловоза (који и какав)	Асфалт Добар
Пешак: пол и старосна доб	М 59
Висина пешака [m]	/
Усвојена брзина пешака [km/h]	5
Примарне повреде пешака	Вишестрки преломи десне подколенице
Секундарне повреде пешака	Напрснуће лобање, прелом десне надлактице
Облик каросерије	Понтонски ФВ „ГОЛФ“
Начин захватања пешака	Бочно
Интензитет кочења	Не кочено
Успорење [m/s^2]	5,5
Сударна брзина возила [km/h]	50
Дужина трага кочења S_k [m]	2,7 (леви предњи точак)
Даљина одбачаја пешака S_{od} [m]	/
Примарна оштећења возила	Оштећења предњег десног дела возила
Секундарна оштећења возила	Ветробранско стакло, кров возила, предња десна врата

Слика 10. Основне карактеристике незгоде
