СТВАРАЊЕ ОПАСНОСТИ ОД СТРАНЕ ПОЉОПРИВРЕДНИХ МАШИНА У НОЋНИМ УСЛОВИМА

MAKING DANGEROUS SITUATION FROM AGRICULTURAL VEHICLE IN NIGHT CONDITIONS

Далибор Пешић¹; Борис Антић²; Душко Пешић³; Милан М. Вујанић⁴

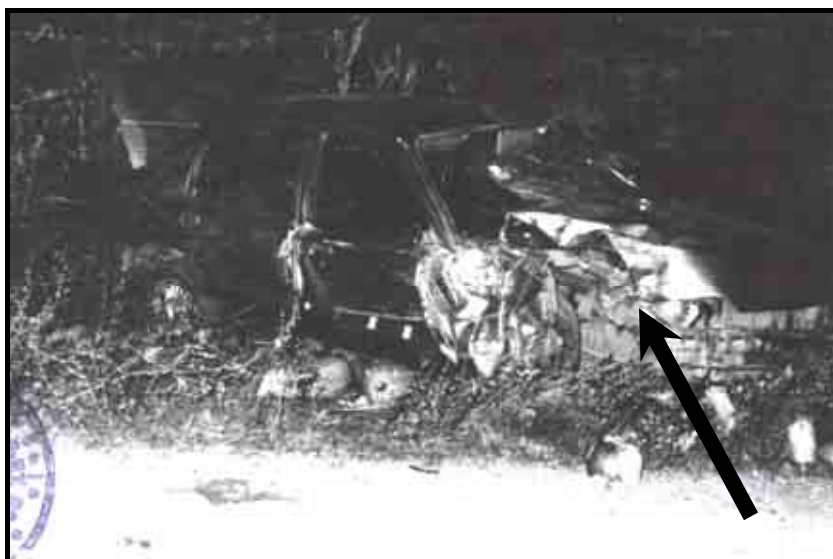
Слика бр. 2

У овој незгоди OPEL је оштећен по предњем десном делу, деловањем деформацио-них сила од предњег ка задњем крају OPEL-а и укосо од предњег десног ћошка ка задњем левом ћошку OPEL-а (види Слику бр. 2).

На основу детаљне и упоредне анализе оштећења OPEL-а и трактора са корпом, до судара OPEL-а и трактора дошло је предњим десним ћошком OPEL-а са задњим левим ћошком тракторске корпе. У тренутку судара уздужне осе OPEL-а и тракторске корпе биле су међусобно закошене и заклапале угао од око 20° .

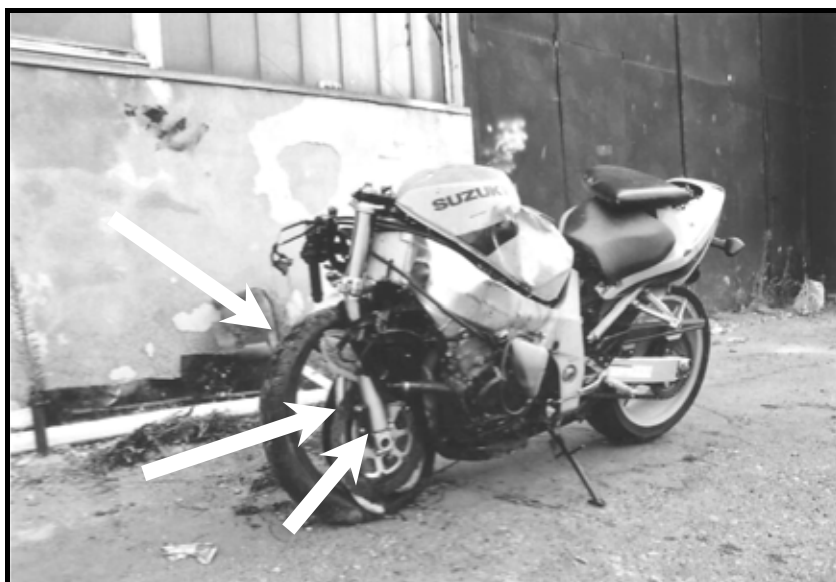
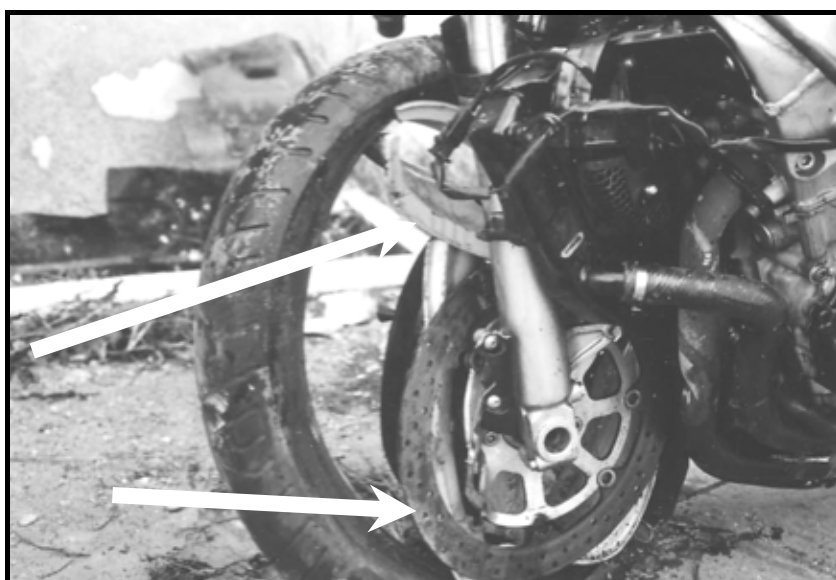
Мотоцикл је оштећен у предњем делу (Слике бр. 1, бр. 2 и бр. 3).

На основу детаљне и упоредне анализе оштећења мотоцикла и трактора са приколицом нашли смо да је до судара мотоцикла и трактора са приколицом дошло предњим точком мотоцикла и задњим левим делом приколице трактора (на растојању од око 0,3 m од левог бока приколице), при чему су у тренутку судара уздужне осе мотоцикла и приколице биле међусобно закошене и заклапале угао од око 20° , по нашем мишљењу.

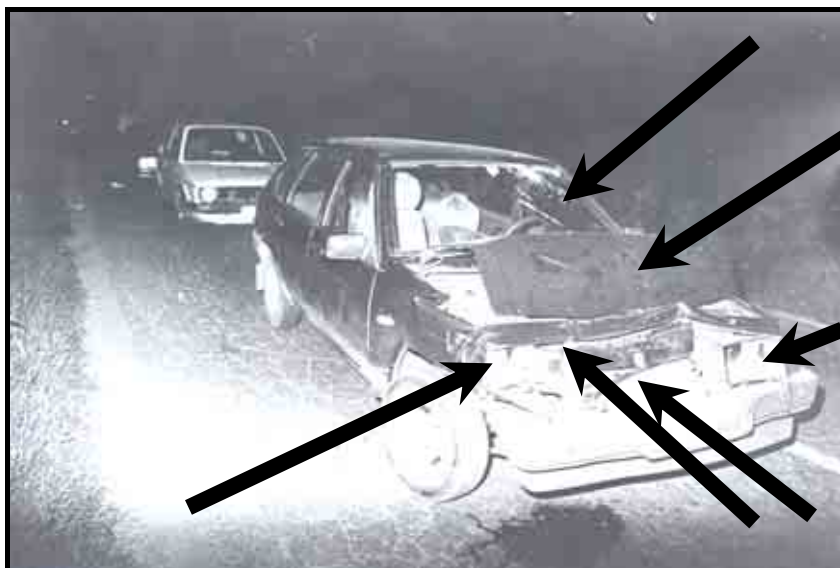
Слика бр. 1

LADA је оштећена по чеоном делу (Слика бр. 1).

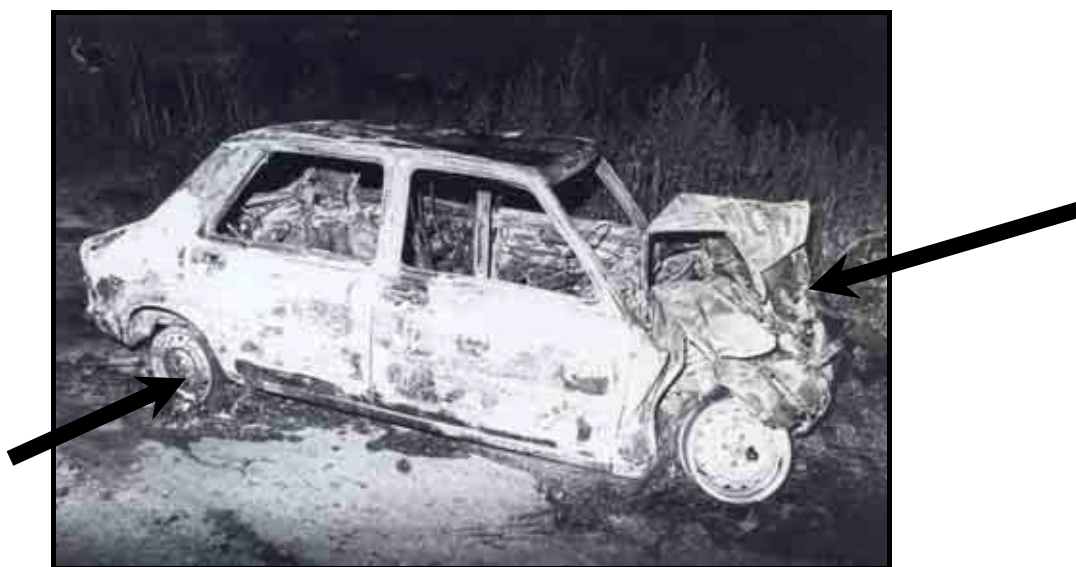
На фотографијама Фотодокументације нашли смо да је Z-101 изгорела. На Z-101 недостају сва стакла, недостају сви пнеуматици и унутрашњост Z-101 је у потпуности изгорела (Слике бр. 2 и бр. 3). На задњем делу Z-101 налазимо оштећење у виду преломљеног браника, на око 0,5 m од десног бока Z-101, а што смо проценили са фотографија Фотодокументације. Задњи везни лим Z-101 је потиснут од задње стране ка пртљажном простору (Слике бр. 2 и бр. 3). Z-101 је деформисана и у пределу чеоног дела, деловањем деформационих сила од предње ка задњој страни Z-101, услед чега је дошло до потиснућа уназад поклопца моторног простора, предњег левог и предњег десног блатобрана и предњег везног лима (Слике бр. 2 и бр. 3).

Детаљном и упоредном анализом оштећења Z-101 и приколице, нашли смо да је до судара Z-101 и приколице дошло чеоним делом Z-101 са задњом страном приколице, при чему је ширина преклапања у судару, по нашем мишљењу, била око 1,5 m, а уздужне осе Z-101 и приколице, у тренутку судара, биле приближно паралелне.

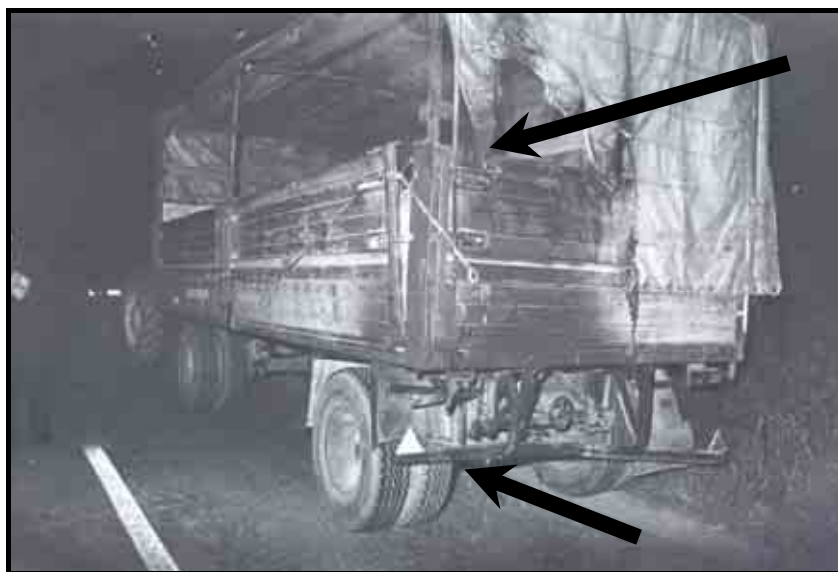
Слика бр. 4

Нашли смо да је на приколици оштећен задњи браник у виду потиснућа од задње ка предњој страни, при чему се ово потиснуће налази на левој страни браника. На приколици је на задњој страни поломљен комплет светала са леве стране. Цирада приколице је оштећена и изгорела у пределу задњег левог ћошка приколице (Слика бр. 4).

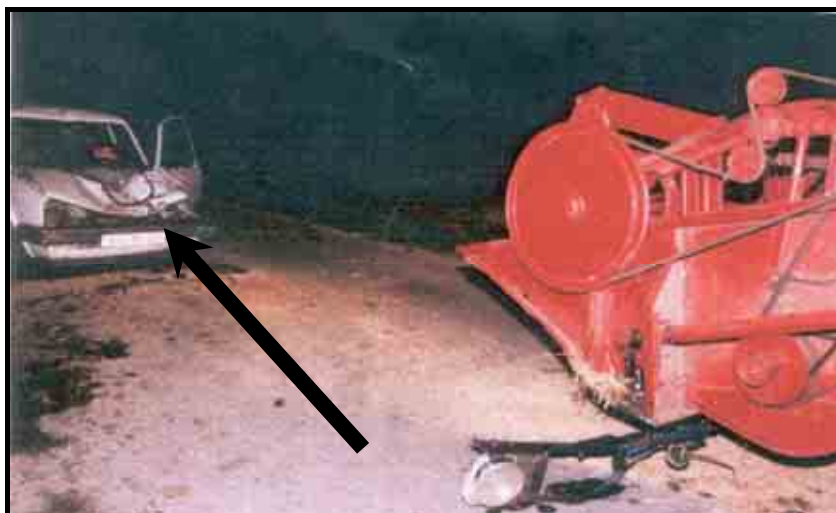
На GOLF-у је настало карактеристично оштећење на поклопцу моторног простора правилног облика и ширине која одговара ширини граничника косе. Оштећење се налази на предњој ивици поклопца моторног простора и дуж поклопца моторног простора према предњем ветробранском стаклу GOLF-а, настало деловањем сила од напред ка назад и укосо ка задњем десном ћошку GOLF-а.

Наведено оштећење се узимајући у обзир техничке карактеристике GOLF-а налази на 0,6 m од левог бока GOLF-а (Слике бр. 2 и бр. 3).

Уздужне осе GOLF-а и комбајна у тренутку судара биле међусобно закошене и заклапале угао до 15° по нашем мишљењу. Имајући у виду степен оштећења и GOLF-а и комбајна, процењујемо да је у судару утрошена енергија на деформациони рад која одговара брзинама од по најмање 20 km/h.
