PROPUSTI UČESNIKA U NEZGODI DVA VOZILA OD KOJIH JE JEDNO VRŠILO RADNJU PRETICANJA A DRUGO VOZILO JE VRŠILO RADNJU SKRETANJA ULEVO

OMISSIONS OF PARTICIPANTS IN ACCIDENT OF TWO VEHICLES IN WHICH ONE OF THEM IS OVERTAKING WHILE THE OTHER IS TURNING LEFT

Laslo Feher¹; Sabolč Feher²

XV Simpozijum
"Veštačenje saobraćajnih nezgoda
i prevare u osiguranju"

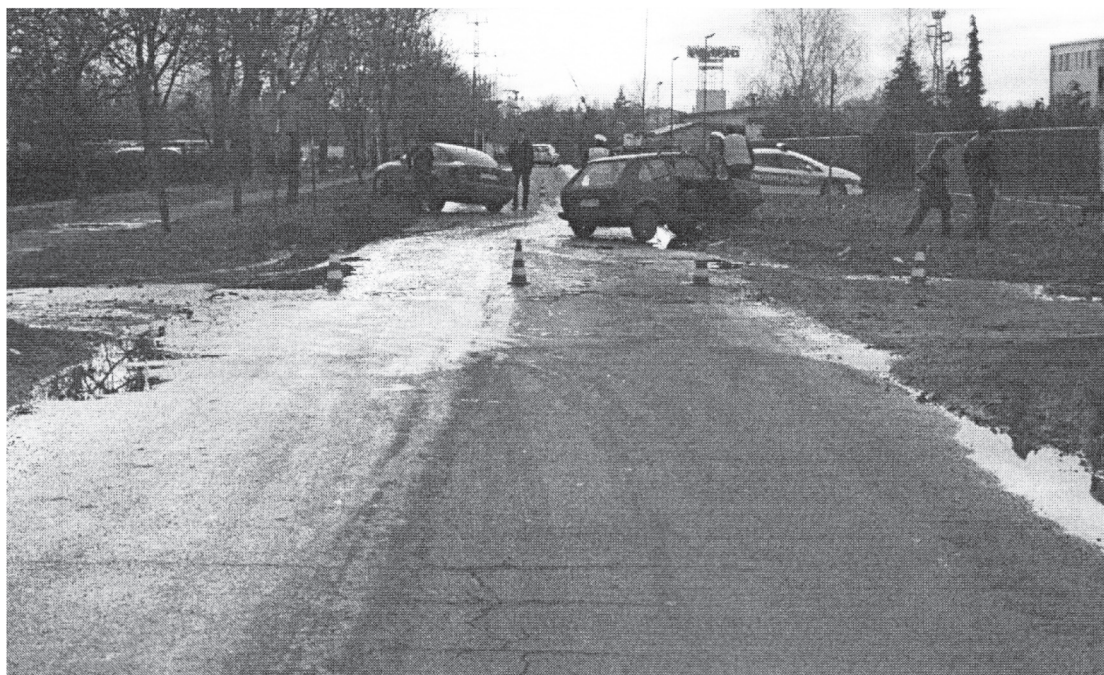
Slika 1. Zaustavni položaj vozila nakon sudara gde je vozilo *Passat* vršilo radnju preticanja a vozilo *Zastava* radnju skretanja an dleu puta gde su obe radnje bile dozvoljene radnje

Ukoliko se vremensko-prostornom analizom utvrdi da je vozač vozila koji je vršio radnju preticanja započeo svoju radnju prvi, tj. da je već bio u tom položaju da je nedvosmisleno moglo utvrditi da vrši radnju preticanja tada je **osnovni propust** za nastanak dotične nezgode napravio vozač koji je vršio radnju skretanja, jer je započeo skretanje iako ga je već drugi učesnik započeo preticati.

U ovom slučaju ukoliko je brzina kretanja vozila koje je vršilo radnju preticanja bila dozvoljena brzina za datu deonicu puta tada vozač vozila koji je vršio preticanje nije doprineo nastanku nezgode.

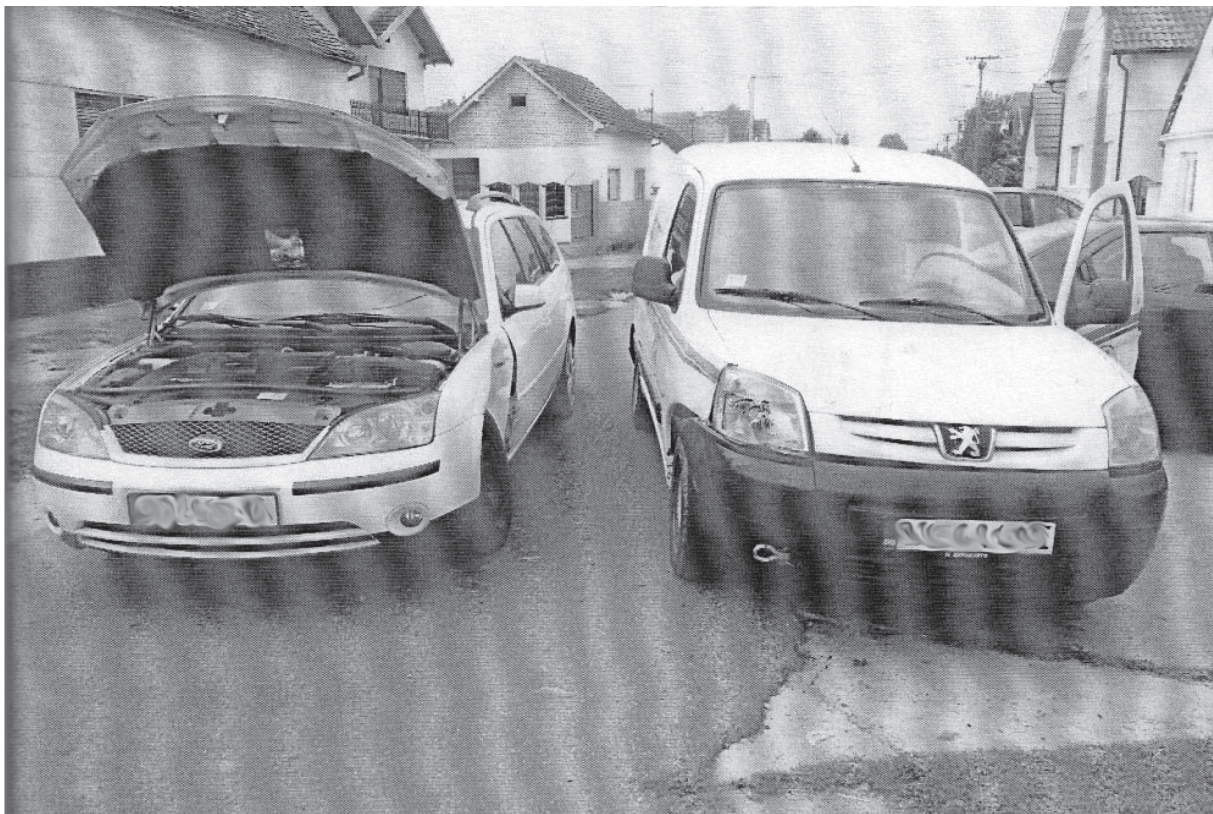
Slika 2. Zaustavni položaj vozila nakon sudara gde je vozilo Peugeot vršilo radnju preticanja a vozilo Ford radnju skretanja na kolski ulaz na delu puta širine 3.2 m

Primer: Dana 27.08.2014. godine oko 11.30 časova u Rumi u ulici Dr. Predrag Vulete kretalo se putničko vozilo marke "Ford" tipa "Mondeo" reg. oznake RU 010-WL iz pravca ulice Partizanska prema ulici Marka

Oraškovića i kada je stiglo ispred kućnog broja 141. započelo je skretanje ulevo na kolski ulaz i tada je došlo do sudara sa putničkim vozilom marke "Peugeot" tipa „Partner“ reg. oznake RU 024-DE koje se kretalo iza njega u istom smeru. Kolovozni zastor u ulici Dr. Predraga Vulete je od asfalta, širine 3.2 m. Put je na tom delu prav, ravan, bez udarnih rupa. Na delu puta ne postoji nikakva horizontalna ni vertikalna signalizacija. Kolovoz je pregledan na većem rastojanju od 100 m. U trenutku nezgode kolovozni zastor je bio suv.

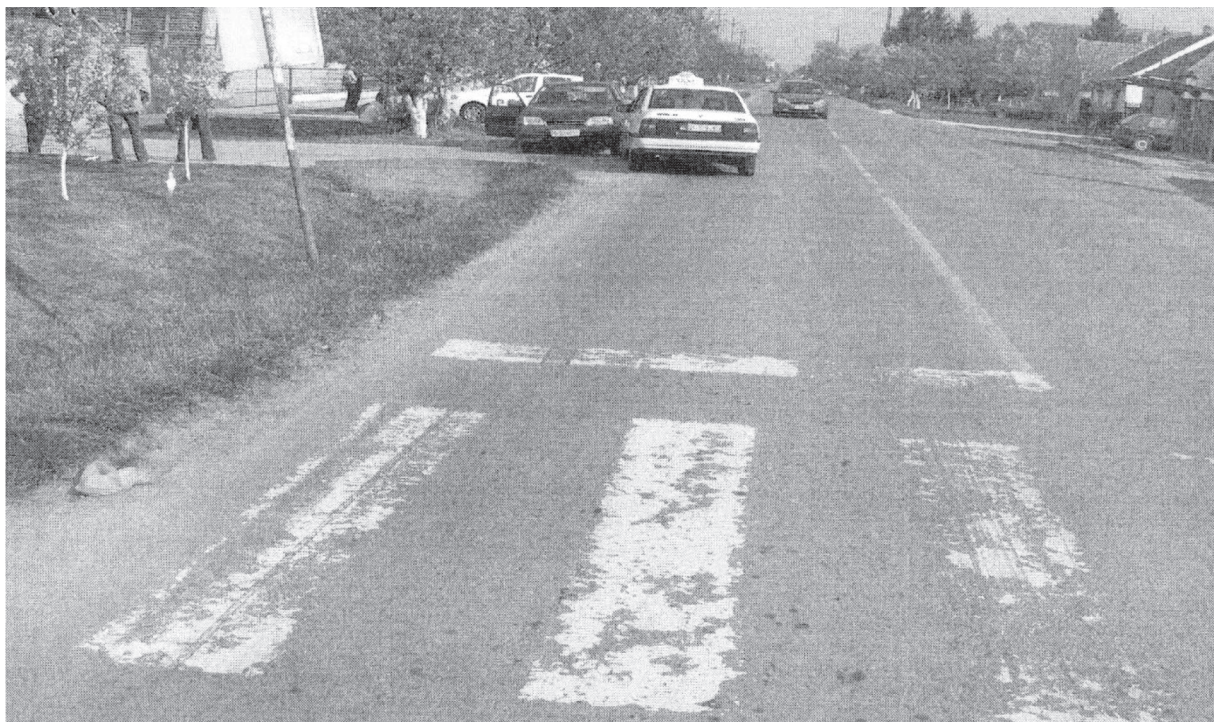
Slika 3. *Zaustavni položaj vozila nakon sudara gde je vozilo Vektra vršilo radnju preticanja a vozilo Kadet radnju skretanja na delu puta gde je preticanje bila zabranjena radnja*

U nezgodi kada jedno vozilo vrši preticanje drugog vozila koji vrši radnju skretanja ulevo na delu puta, gde je radnja preticanja zabranjena radnja **osnovni propust** za nastanak nezgode je napravio vozač vozila koji vrši preticanje.

Doprinos nastanku nezgode vozača koji je vršio radnju skretanja u ovom slučaju može biti da je propustio da anulira propust vozača koji je vršio radnju preticanja, ukoliko se vremensko-prostornom analizom utvrdi da je vozač vozila koji je vrši radnju preticanja započeo svoju radnju prvi, tj. da je već bio u tom položaju da je nedvosmisleno moglo utvrditi da vrši radnju preticanja.
