ЕКСПЕРТИЗА САОБРАЋАЈНЕ НЕЗГОДЕ

TSG хх/хх

НАЛАЗ И МИШЉЕЊЕ ВЕШТАКА

Дана **00.00.0000**. године, око **00** сати и **00** минута, догодила се саобраћајна незгода на магистралном путу М-5 (М. Град-Јајце), у месту Језеро, у висини **XXX "Xxxxxx"** (Записник о увиђају и Скица лица места).

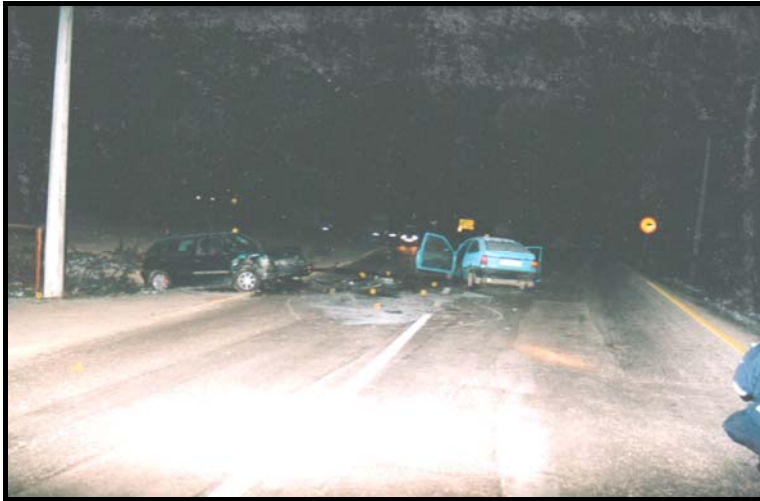
Слика бр. 1

Асфалтни коловоз магистралног пута М-5 (М. Град-Јајце), у Језеру (у висини **XXX "Xxxxxx"**), на месту незгоде, пружа се у кривини улево, посматрано од М. Града ка Јајцу (смер кретања VW-а), и ширине је 10,1 m. Ширина леве саобраћајне траке, на месту незгоде је 4,2 m. Непосредно после места незгоде се налази раскрсница на којој се са десне стране на пут М-5 (М. Град-Јајце) укључује улица Цара Лазара. Саобраћај на раскрсници је регулисан вертикалном саобраћајном сигнализацијом, непосредно пре раскрснице, у улици Цара Лазара се налази саобраћајни знак II-1 "укрштање са путем са првенством пролаза. Коловоз пута М-5 (М. Град-Јајце) је, пре и после раскрснице, уздужном неиспрекиданом линијом подељен на две саобраћајне траке намењене за двосмерни саобраћај, док је у висини раскрснице уздужном испрекиданом линијом подељен на две саобраћајне траке (види Слику бр. 1). На коловозу се налазе уочљиве ивичне линије жуте боје. Удесно од десне ивице коловоза, налази се травната банкина ширине 1,7 m, иза које се налази канал (ширине 2 m и дубине 0,7 m), а иза канала се налази косина усека. Улево од леве ивице коловоза се налази земљана банкина. Пре места незгоде иза банке, налази се ограда **XXX "Xxxxxx"**, иза ограде се налази бетонска бандера (посматрано у подужном смислу), затим канал ширине 5 m. Иза канала се налази макадамско проширење (види слике бр. 2 и 3).

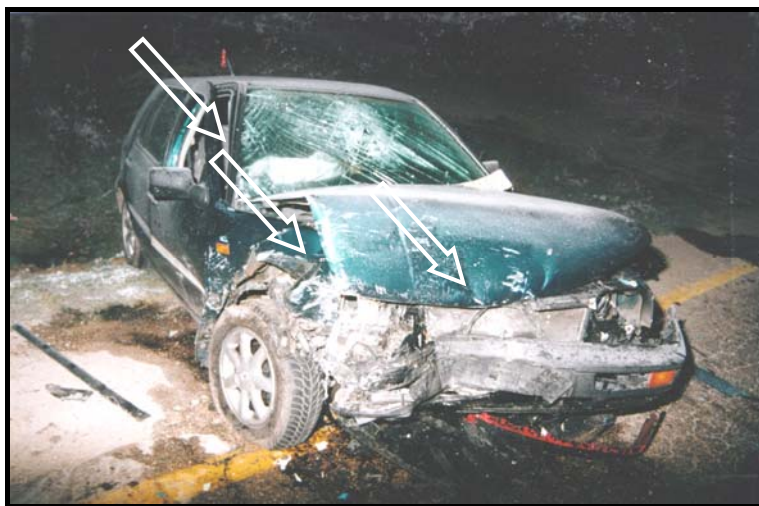
Слика бр. 4

Детаљном анализом материјалних елемената из Списа, а посебно фотографија Фотодокументације, налазимо да је предњи десни ћошак VW-а деформисан деловањем силе укоса, приближно од предњег десног ка задњем левом ћошку GOLF-а. Предњи десни блатобран је деформисан и у предњем делу потиснут уназад и улево. Поклопац моторног простора је деформисан, тако што је предњи део поклопца моторног простора потиснут ка задњем делу GOLF-а. Предњи браник је деформисан са центром удара у висини предњег десног ћошка, а украсна маска и фарови недостају (види Слику бр. 4).

Детаљном и упоредном анализом оштећења VW-а и OPEL-а, налазимо да је у овој саобраћајној незгоди дошло до судара предњег десног ћошка VW-а и чеоног дела OPEL-а. У тренутку судара VW-а и OPEL-а, VW се предњим десним ћошком налазио приближно у висини оштећења средине чеоног дела OPEL-а. Подужне осе VW-а и OPEL-а би у тренутку судара заклапале угао од највише 170° , по нашем мишљењу.

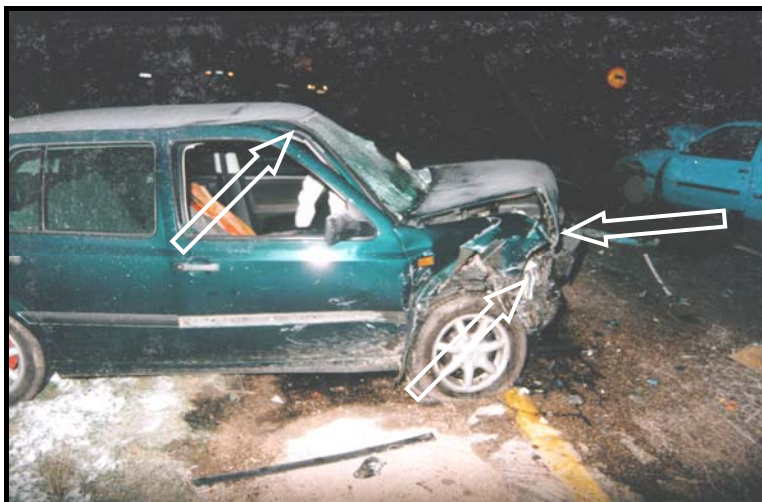
Слика бр. 5

Предње ветробранско стакло је зракасто разбијено са центром удара приближно у висини средине и у висини горњег левог ћошка предњег ветробранског стакла. Предњи десни стуб је деформисан и потиснут ка задњем делу VW-а, а кров је (у висини предњег десног ћошка крова) потиснут на горе (види Слику бр. 5).

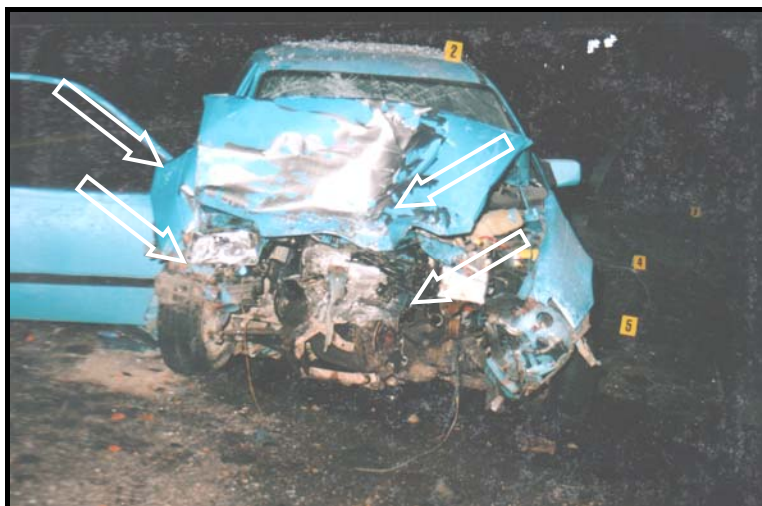
Слика бр. 6

Предњи део OPEL-а је деформисан деловањем силе укоса, приближно од средине чеоног дела ка средини десног бока OPEL-а. Поклопац моторног простора је деформисан тако што је предњи део поклопца потиснут ка задњем делу и ка десном боку OPEL-а. Предњи десни блатобран је деформисан тако што је предњи део блатобрана потиснут ка задњем делу OPEL-а и удесно. Предње ветробранско стакло је зракасто разбијено (види слике бр. 6 и 7).

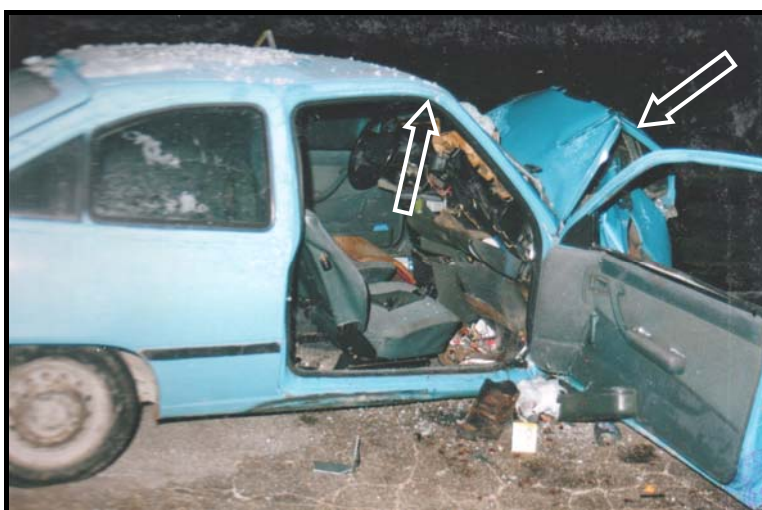
Слика бр. 7

Предњи леви стуб је деформисан, док је кров OPEL-а, у предњем десном ћошку крова потиснут на горе (види Сliku бр. 7).

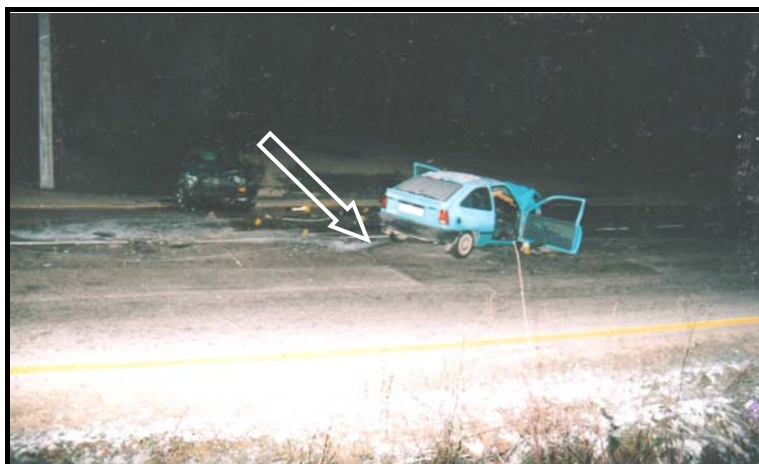
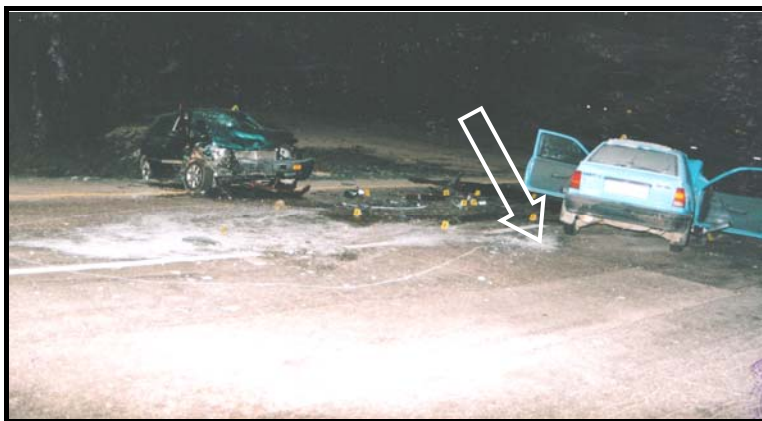
Слика бр. 8

Траг снега (позиција бр. 3 на Скици лица места), налазио се већим делом у левој саобраћајној траци и пружао се до заустављеног OPEL-а (види слике бр. 8 и 9).

Детаљном и упоредном анализом Записника о увиђају, Скице лица места и фотографија Фотодокументације налазимо да Записник о увиђају и Скица лица места нису сагласни са фотографијама Фотодокументације. На фотографијама Фотодокументације налазимо да се траг снега завршава приближно у висини задњег левог ћошка заустављеног OPEL-а, а што није сагласно позицији трага снега фиксираној у Записнику о увиђају и на Скици лица места. У Записнику о увиђају је наведено да се траг снега завршава на **0,0** m после ПТМ и на **0,0** m удесно од ОП, а да се задњи леви ћошак заустављеног OPEL-а налази на **0,0** m после ПТМ и на **0,0** m удесно од ОП.

док је удаљеност трага снега од задњег левог ћошка заустављеног OPEL-а, видљива на фотографијама Фотодокументације, највише 0,3 m (што смо проценили са фотографија Фотодокументације).

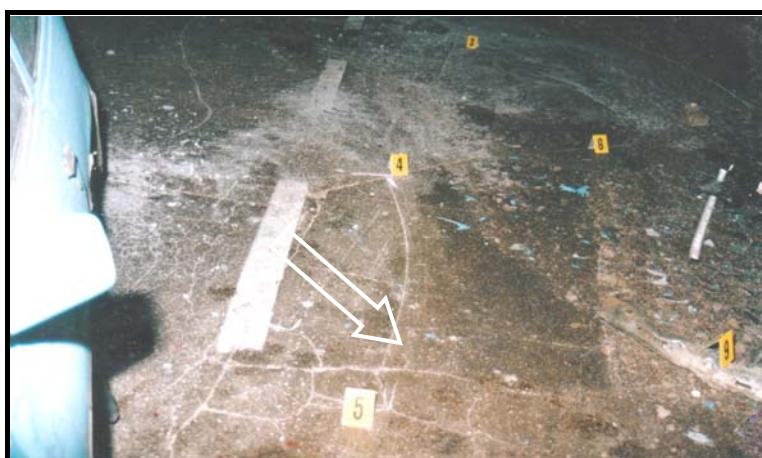
Слика бр. 10

"Почетак трага стругања" (позиција бр. 4 на Скици лица места), налазио се у левој саобраћајној траци, и то на 0,0 m после ПТМ и на 0,0 m удесно од леве ивице коловоза. "Завршетак трага стругања" (позиција бр. 5 на Скици лица места), налазио се у левој саобраћајној траци, и то на 0,0 m после ПТМ и на 0,0 m удесно од леве ивице коловоза. Траг стругања се пружа лучно и то тако да се "центар лука" налази удесно од "трага стругања" (види Сliku бр. 10).

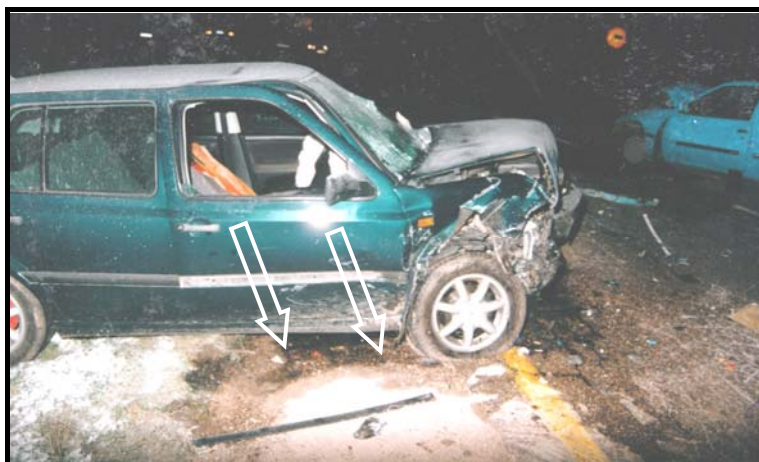
Слика бр. 11

Анализом фотографија Фотодокументације, налазимо траг расуте течности из VW-а која се пружа од предњег ка задњем делу заустављеног VW-а (види Сliku бр. 11).

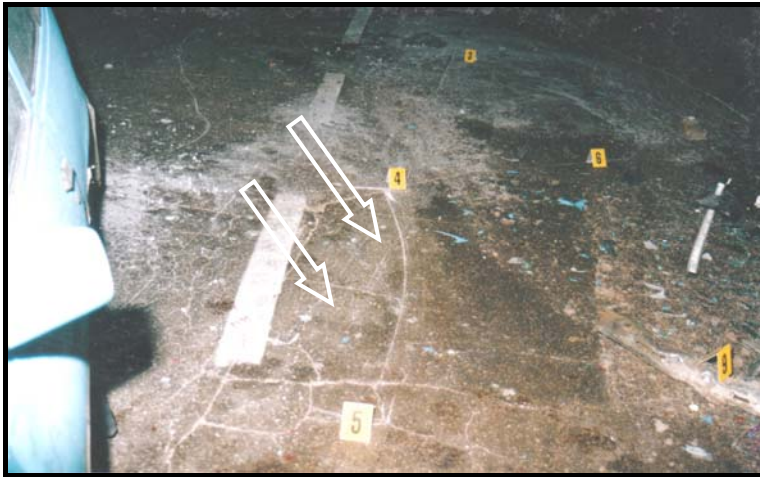
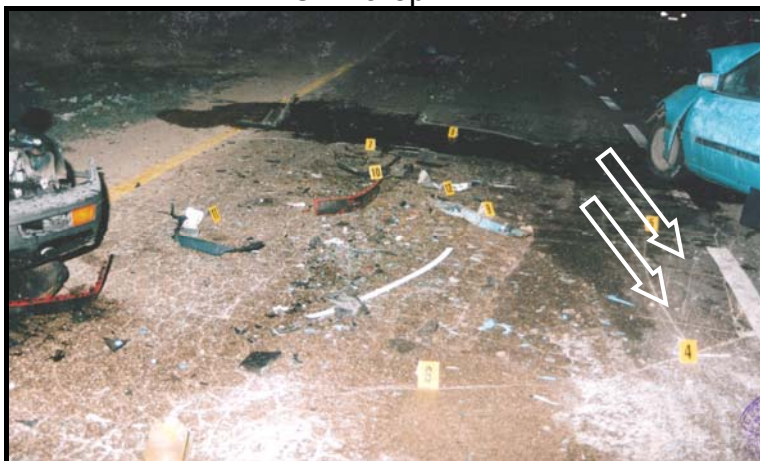
Слика бр. 12

У левој саобраћајној траци, у висини "трага стругања" налазимо трагове налик на "стругање" (види слике бр. 12 и 13).

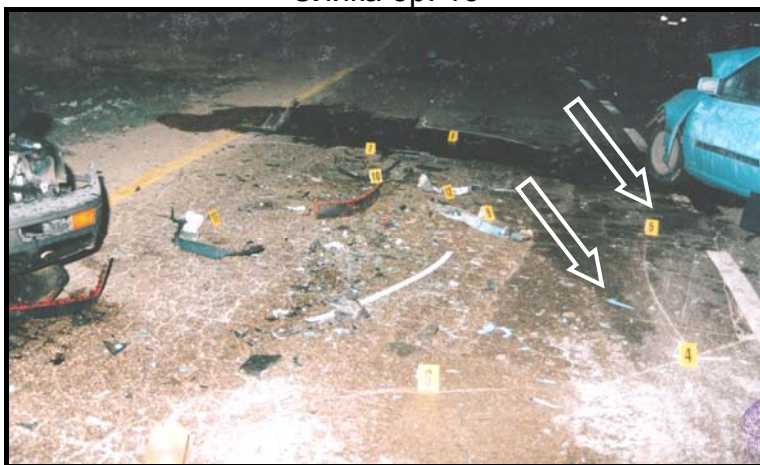
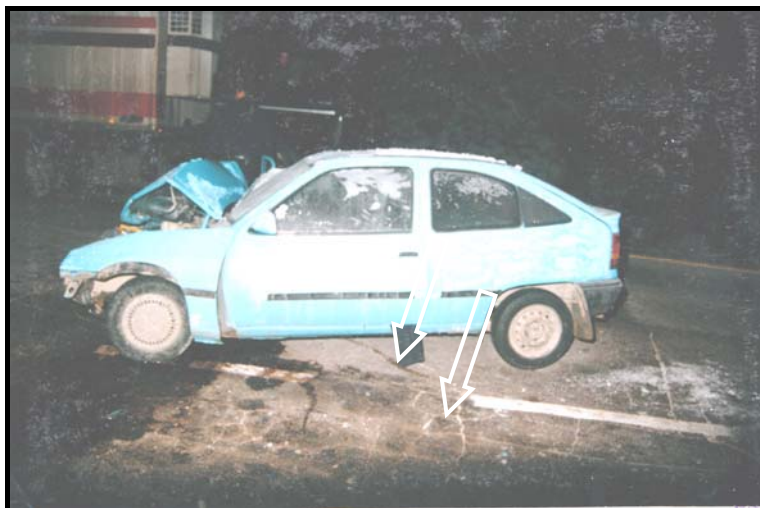
Слика бр. 14

Детаљном анализом фотографија Фотодокументације, налазимо трагове налик на уље који се пружају из леве саобраћајне траке ка зауставној позицији OPEL-а (види слике бр. 14 и 15).

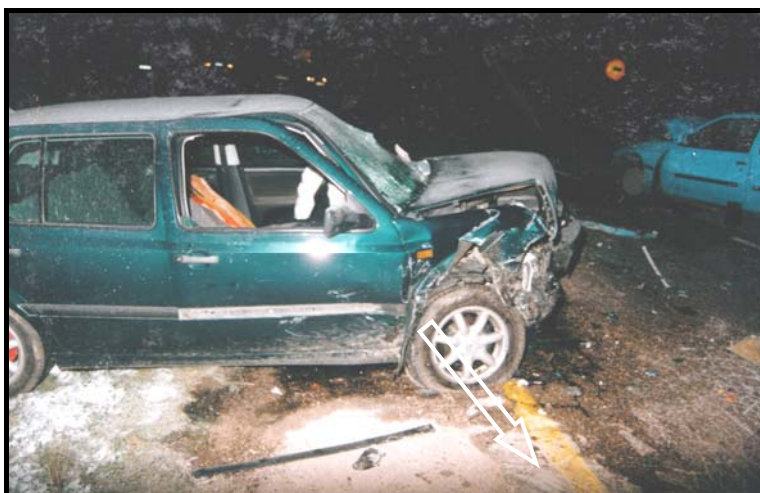
Слика бр. 16

Анализом фотографија Фотодокументације, на левом боку пнеуматика задњег левог точка VW-а, налазимо траг налик на траг заношења VW-а задњим делом у леву страну. На коловозу налазимо траг заношења (види Слику бр. 16), који би могао одговарати трагу на левом боку пнеуматика задњег левог точка VW-а (види Слику бр. 17), по нашем мишљењу.

Анализом фотографија Фотодокументације, на левом боку пнеуматика задњег левог точка VW-а, нашли смо траг налик на траг заношења VW-а задњим делом у леву страну. На коловозу смо нашли траг заношења (види Слику бр. 16), који би могао одговарати трагу на левом боку пнеуматика задњег левог точка VW-а (види Слику бр. 17), по нашем мишљењу.

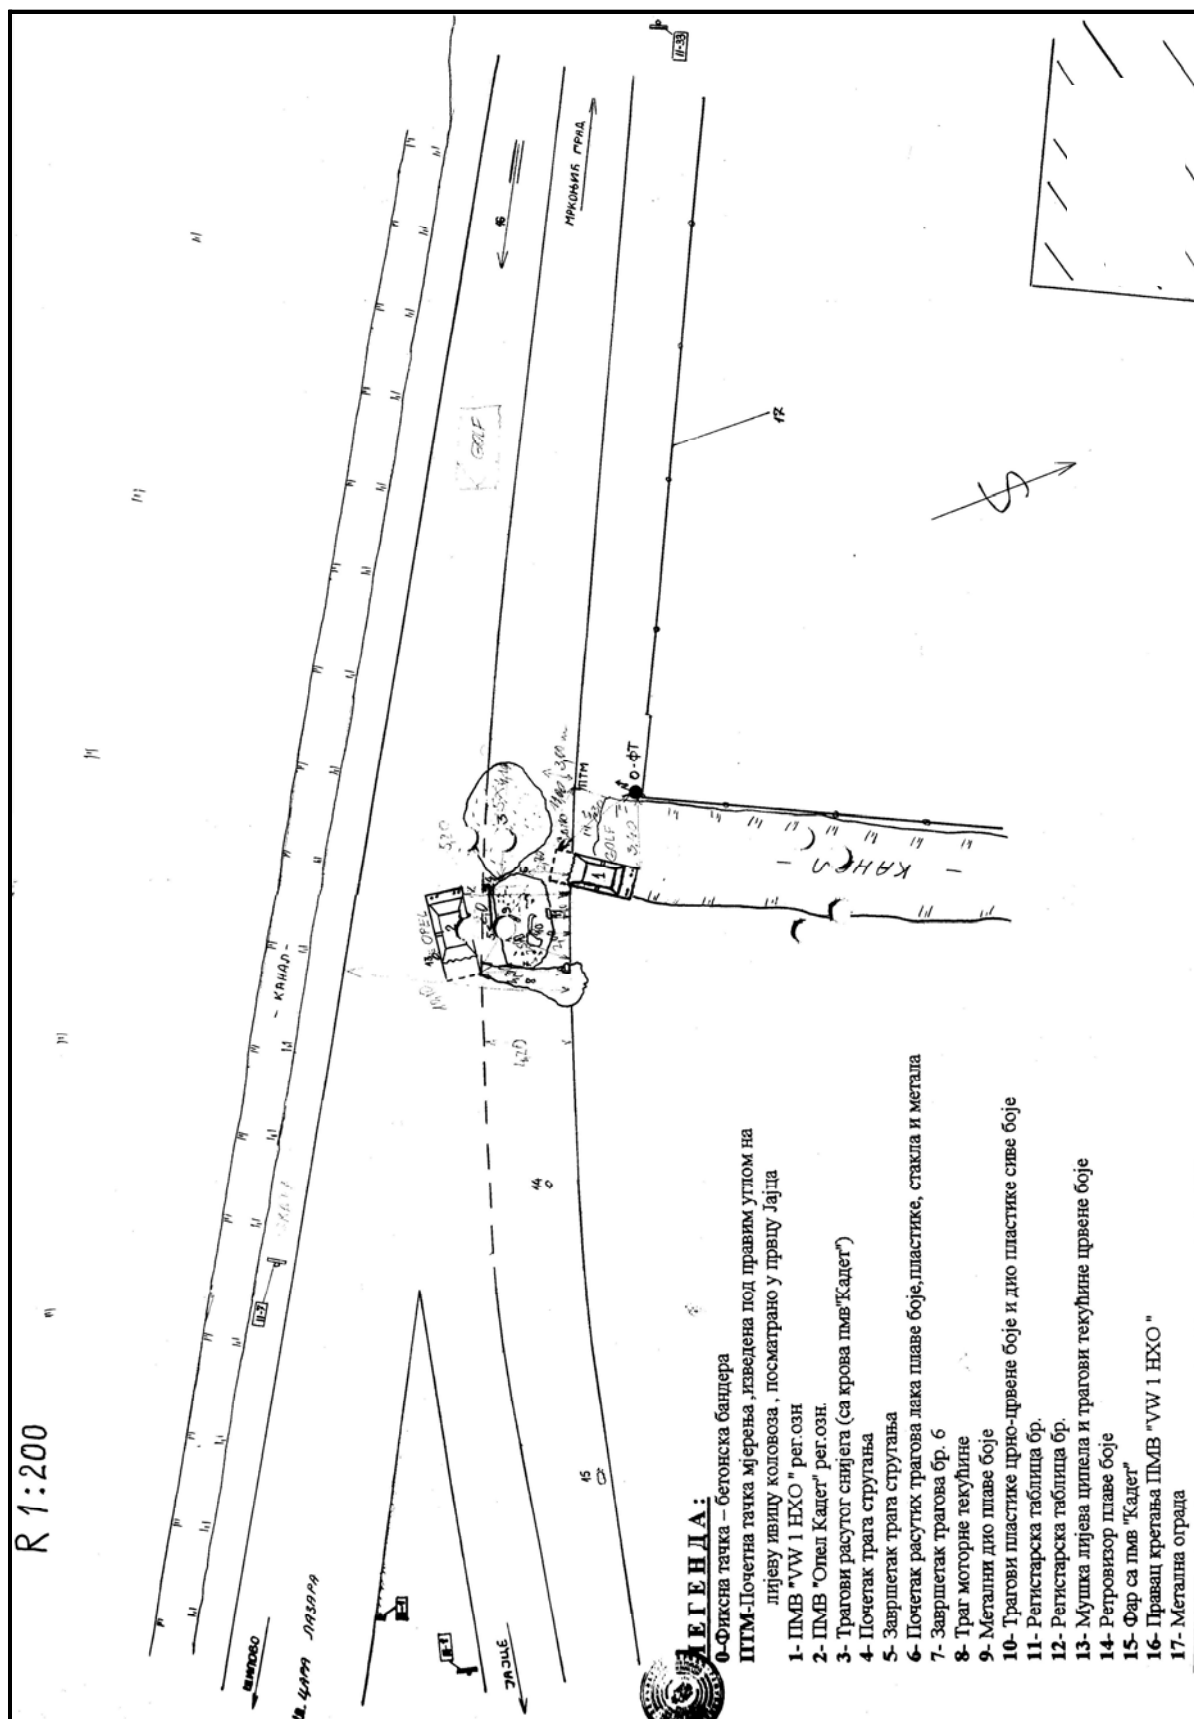
Скица лица места

За фиксну тачку (ФТ) узета је "бетонска бандера електро преноса" која се налази улево од леве ивице коловоза (посматрано од М. Града ка Јајцу). За почетну тачку мерења (ПТМ) узета је тачка на левој ивици коловоза, и у висини ФТ, док је за оријентирни правац (ОП) узета лева ивица коловоза посматрано од М. Града ка Јајцу.

VW (позиција бр. 1 на Скици лица места), затечен је предњим делом у левој саобраћајној траци а осталим делом улево од леве ивице коловоза, укошен за приближно 90° у односу на подужну осу коловоза. VW се предњим десним ћошком налазио на **0** m после ПТМ и на **0,0** m удесно од ОП, а предњим левим ћошком се налазио на **0,0** m после ПТМ и на **0,0** m удесно од ОП.

OPEL (позиција бр. 2 на Скици лица места), затечен је предњим левим ћошком у висини разделне линије, а осталим делом у десној саобраћајној траци, чеоним делом окренут ка Јајцу и благо укошен ка левој ивици коловоза. OPEL се предњим левим ћошком налазио на **0,0** m после ПТМ и на **0,0** m удесно од ОП, задњим левим ћошком се налазио на **0,0** m после ПТМ и на **0,0** m удесно од ОП.

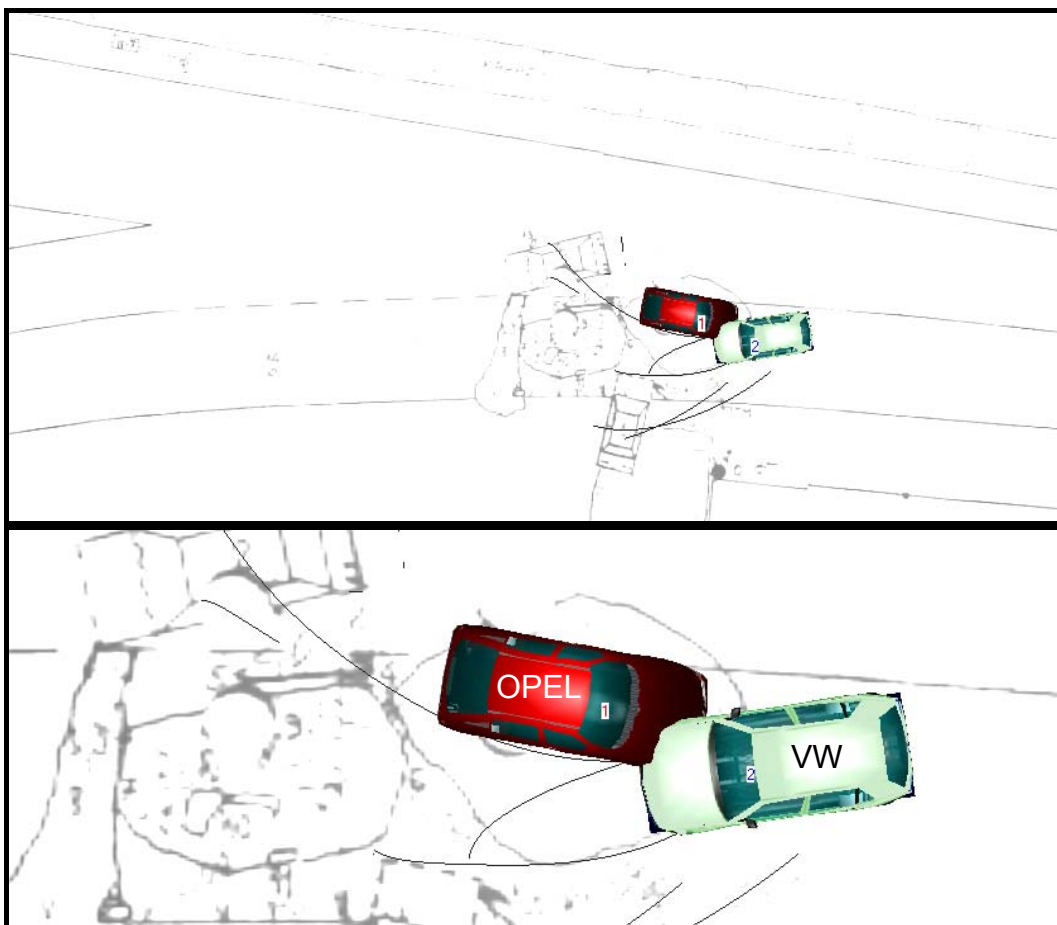
PC Crash приказ сударног положаја

Применом програма PC Crash, нашли смо да се OPEL у тренутку судара са VW-ом, предњим десним ћошком налазио на 0,4 m пре ПТМ и на 2,5 m удесно од

ОП, а задњим десним ћошком се налазио на 3,1 m удесно од ОП и на 3,5 m после ПТМ. VW се у тренутку судара предњим левим ћошком налазио на 1,5 m удесно од ОП и на 0,3 m после ПТМ, а задњим левим ћошком на 2,4 m удесно од ОП и на 3,8 m пре ПТМ, што смо нашли применом програма PC Crash. Применом програма PC Crash, нашли смо да је OPEL у тренутку судара био укошен у своју десну страну за $10,5^0$, а VW је био укошен у своју леву страну за $8,1^0$ (види PC Crash приказ сударног положаја). Након судара, OPEL се предњим делом заротирао у своју десну страну и доспео у зауставну позицију, а VW се задњим делом заротирао у своју леву страну и доспео у зауставну позицију.

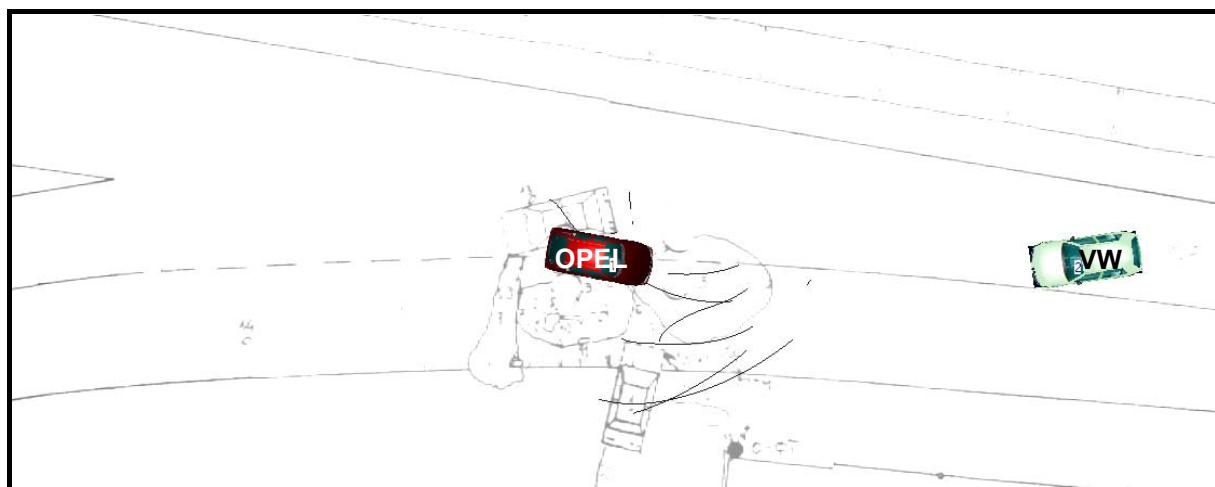
Слика бр. 18

Враћајући OPEL уназад од места судара, по правцу закошености који је имао у тренутку судара, OPEL би, у тренутку када је VW зашао у своју леву саобраћајну траку, био закошен у своју десну страну и приближно у правцу улице Цара Лазара (види Слику бр. 18).

Анализом међусобних положаја VW-а и OPEL-а, непосредно пре, као и у тренутку судара, налазимо да је могуће да је OPEL пре судара дошао из улице Цара Лазара.

Враћајући OPEL уназад од места судара, по правцу закошености који је имао у тренутку судара, OPEL би, у тренутку када је VW зашао у своју леву саобраћајну траку, био закошен у своју десну страну и приближно у правцу улице Цара Лазара.
