KARAKTERISTIČNI PRIMJERI ANALIZA SAOBRAĆAJNIH KOMPATIBILNOST SUDARNOG PROCESA VOZILA NEZGODA TIPA VOZILO-PJEŠAK

U REALNIM SAOBRAĆAJNIM NEZGODAMA SPECIFIC EXAMPLES ANALYSIS OF TRAFFIC COMPATIBILITY OF VEHICLES COLLISIONS IN REAL ACCIDENT TYPE VEHICLE-PEDESTRIAN TRAFFIC ACCIDENTS

XIII Simpozijum
"Veštačenje saobraćajnih nezgoda
i prevare u osiguranju"

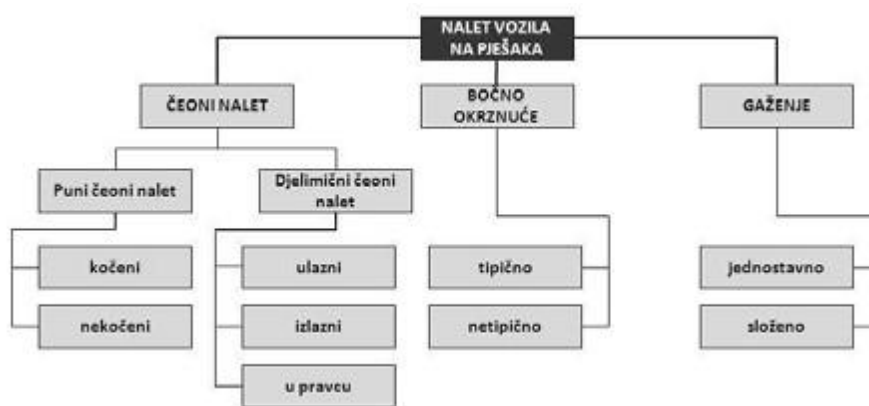
Dijagram 1 Vrste naleta vozila na pješaka

Pod naletom vozila na pješaka podrazumijeva se svaki kontakt pješaka sa vozilom u pokretu. Tri su osnovne vrste naleta vozila na pješaka, koje se sa stanovišta geometrije i kinematike mogu podijeliti u podgrupe prikazane na dijagramu 1.:

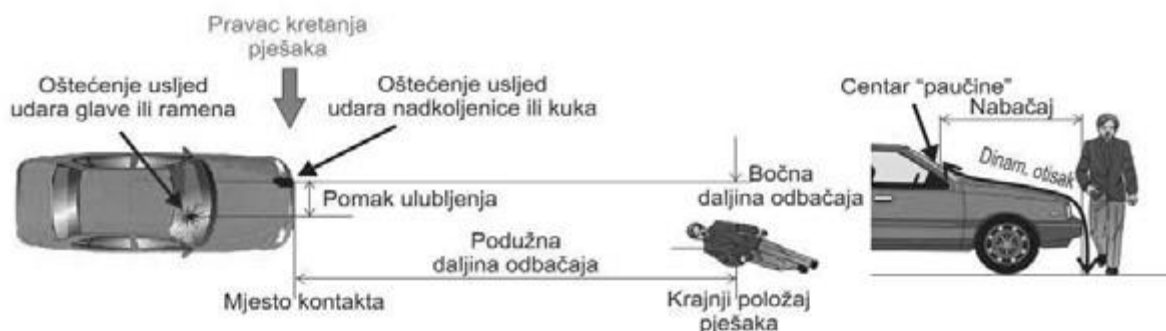
Ilustracija 1 Osnovni parametri naleta

- **Daljina odbačaja**

Rastojanje između mjesta sudara i krajnjeg položaja pješaka gledano u pravcu kretanja vozila.

- **Bočna daljina odbačaja**

Rastojanje između mjesta sudara i krajnjeg položaja pješaka gledano upravno na pravac kretanja vozila.

- **Daljina klizanja**

Rastojanje između mjesta prvog kontakta pješaka sa kolovozom, nakon odvajanja od vozila, i krajnjeg položaja gledano u pravcu kretanja vozila.

- **Bočna daljina klizanja**

Rastojanje između mjesta prvog kontakta pješaka sa kolovozom, nakon odvajanja od vozila, i krajnjeg položaja gledano upravno na smjer kretanja vozila.

- **Pomak oštećenja (njem. Beulenersatz)**

Rastojanje između mjesta prvog kontakta i mjesta udara glavom gledano upravno na pravac kretanja vozila.

- **Dužina nabačaja**

Rastojanje između najisturenije tačke na prednjem dijelu vozila na mjestu udara i središta mjesta udara glavom (centar „paučine“).

- **Dinamički otisak**

Rastojanje između podloge i mjesta udara glavom mjereno uz konturu prednjeg kraja vozila.

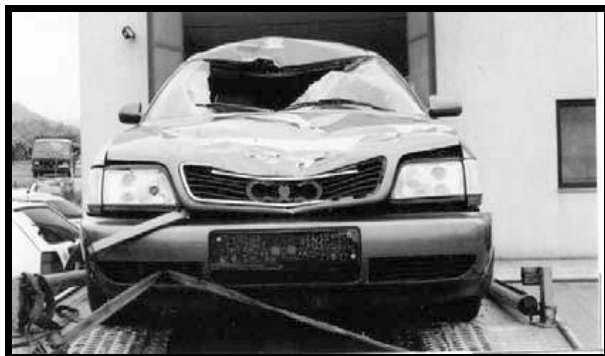
Slika 1 Oštećenja na vozilu Audi- Pogled 1

tijelo pješaka se posljedicom velike brzine i udara u vjetrobransko staklo „raspalo“ gdje je i ostalo.

U momentu prvog kontakta vozila i pješaka lijeva potkoljenica pješakinje biva otrgnuta i uslijed brzine naleta odbačena po putanji kosog hica na 116,3 metara od mjesta kontakta bez klizanja po kolovozu, dok je tijelo pješaka ostalo u vjetrobranskom staklu.

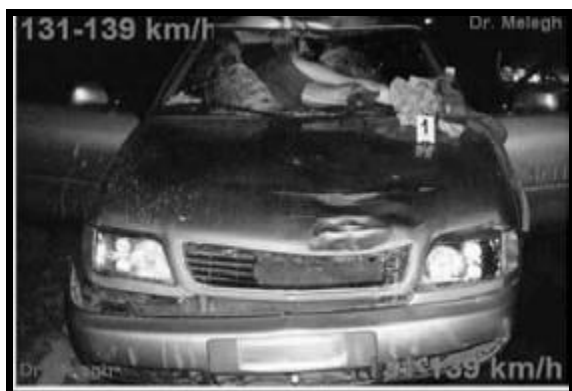
Slika 3 Deformacije za naletnu brzinu 131-139

U cilju kontrole naletne brzine dobijene proračunom izvršeno je poređenje obima deformacija na predmetnom vozilu Audi sa deformacijama na usporednom vozilu Audi, za koji je poznata naletna brzina koja iznosi 131-139 km/h (EES katalog -Dr. Melegh). Karakteristično je da je kod pješaka na slici 3. također došlo do otrgnuća potkoljenice. U pogledu posljedica i deformacija dobijena brzina kretanja vozila Audi ima veliki stepen korelacije sa prethodno analitički dobijenom brzinom.

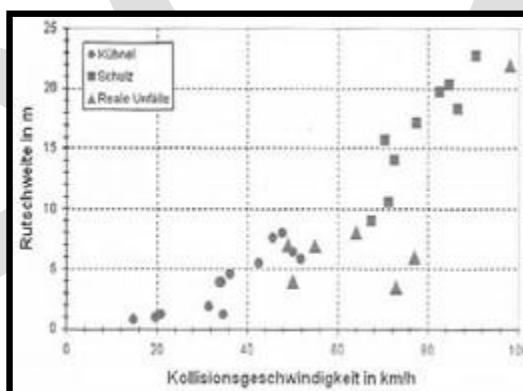
Dijagram 3 Dijagrama daljine klizanja eksperimentalnih i stvarnih nezgoda (Dijagram 3.), a koji određuje naletnu brzinu u funkciji daljine klizanja pješaka. Na dijagramu 3 vidljiv je približno linearni porast daljine klizanja sa porastom brzine te bi za daljinu klizanja od 27,5 metara dobili dovoljno pouzdanu vrijednosti naletna brzine iz gornjeg proračuna.

Kontrola dobijene naletne brzine izvršena je korišćenjem dijagrama dobijenog na bazi

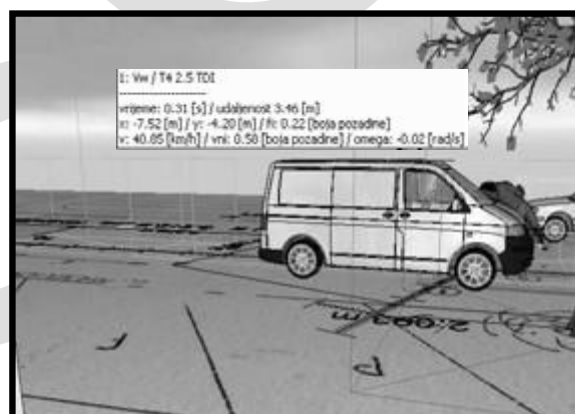
Ilustracija 7 KONTAKT - simulacija

Vozilo VW Transporter je pješaka zahvatilo prednjom lijevom stranom, odbacujući ga ukoso lijevo u odnosu na svoj pravac kretanja. Na osnovu softverske analize tragova na kolovozu i dinamike saobraćajne nezgode brzina vozila VW Transporter u momentu primarnog kontakta sa pješakom je iznosila 40 - 41 km/h. Kontakt vozila i pješaka je bio oko središnje linije kolovoza. U momentu kontakta vozilo je bilo u prvoj fazi kočenja (predkočenje; savladavanje zazora kočionih obloga).

Mehanizam primarnog kontakta vozila VW Transporter u visokom je stepenu korelacija sa mehanizmom stvarnog kontakta koji je registrovala nadzorna kamera – usporedba slika 15 i 16. Nakon primarnog kontakta pješak je odbačen više u lijevo u odnosu na pravac kretanja vozila VW Transporter. Nakon odbačaja pješak kontaktira prednji dio vozila Fiat Bravo koje se uključivalo sa parkinga uz lijevu ivicu kolovoza, nakon čega pada uz neznatni odbačaj od vozila Fiat Bravo na područje traga broj 4 definisanog Skicom lica mjesta (Ilustracija 6.).
