ПРОВЕРА ВЕРОДОСТОЈНОСТИ НАСТАНКА ШТЕТНОГ ДОГАЂАЈА

THE AUTHENTICATION OF THE HARMFUL EVENT

Милан Вујанић¹; Тихомир Ђурић²; Милорад Цвијан³

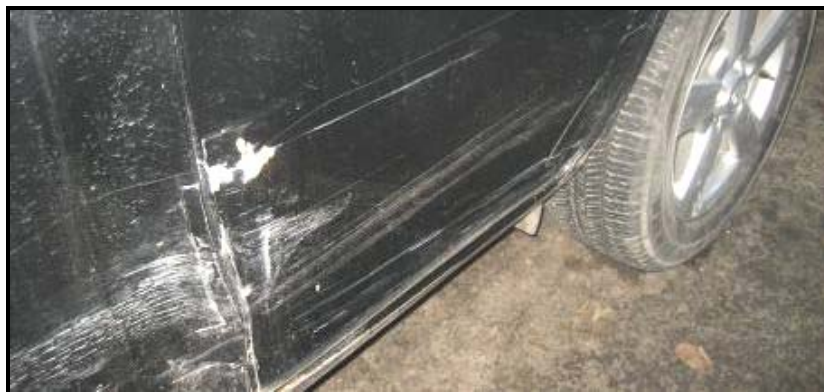
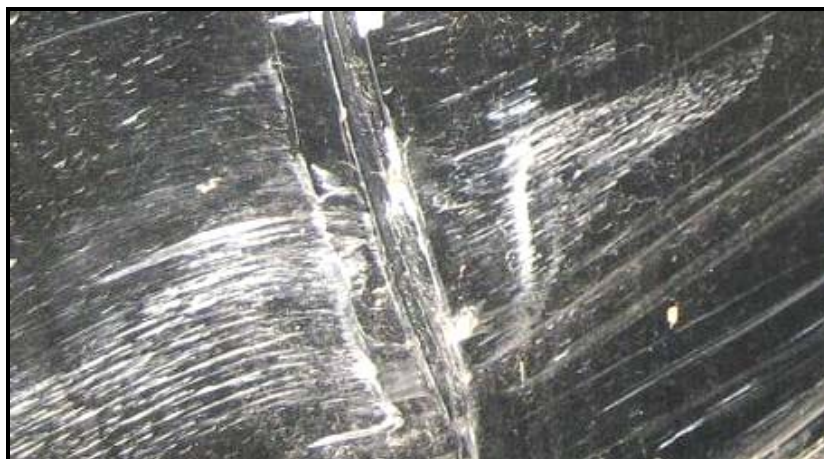
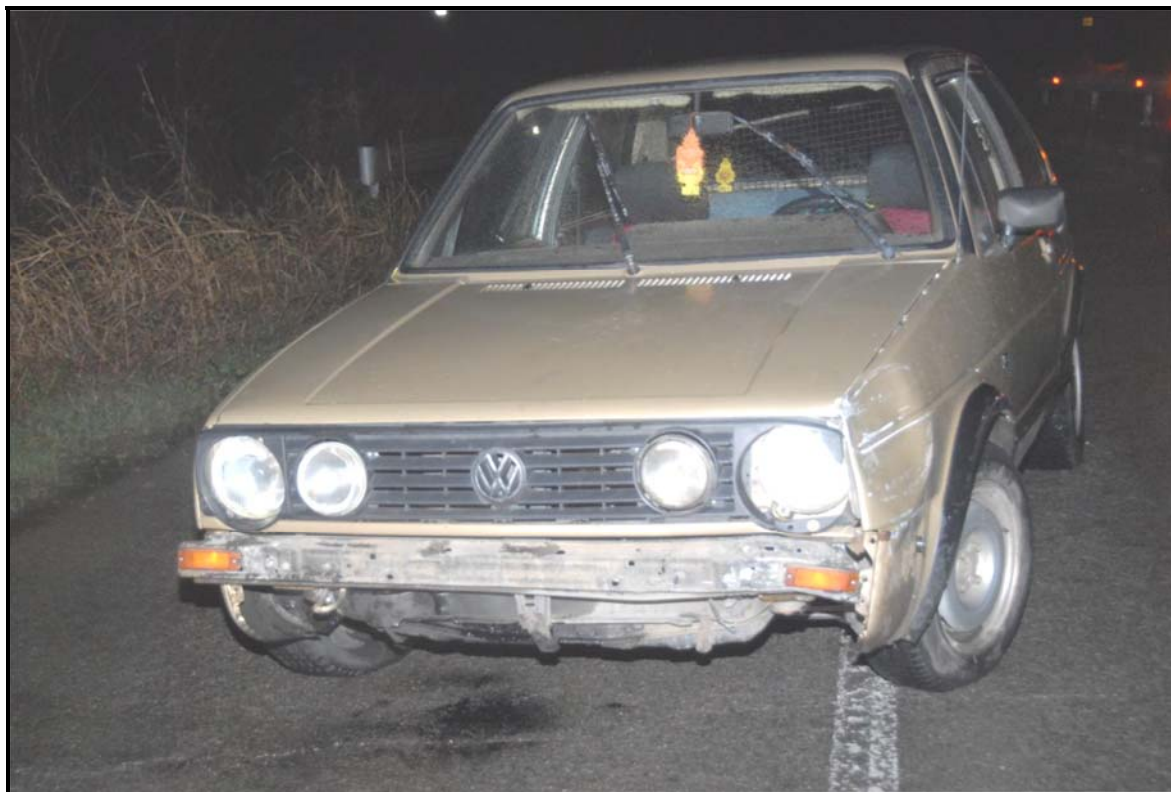
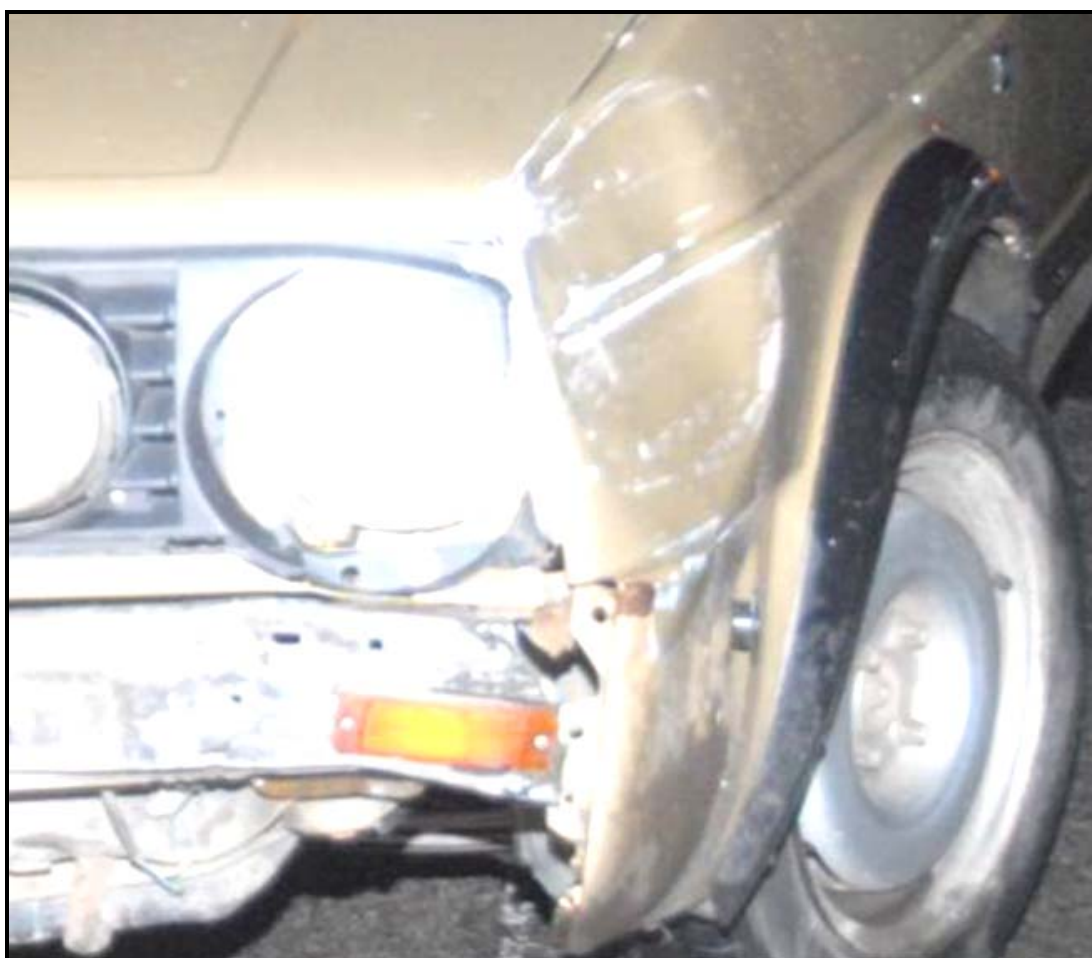
"На основу детаљне и упоредне анализе оштећења TOYOTE и GOLF-а, као и позиција приказаних у увиђајној документацији налазимо да оштећења левог предњег дела GOLF-а не одговарају оштећењима на левом боку TOYOTE, односно на најистуренијем делу предњег левог ћошка GOLF-а (посматрано попречно) нема деформација које би, по нашем мишљењу, морале бити лако уочљиве ако би дошло до судара TOYOTE и GOLF-а, на начин наведен у увиђајној документацији."

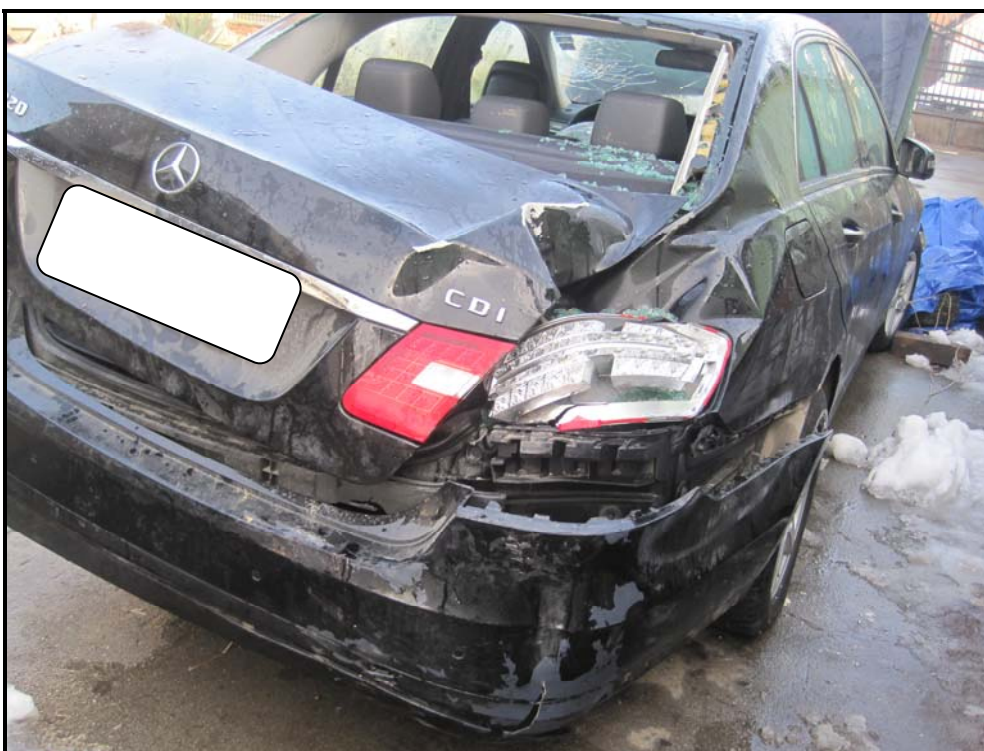
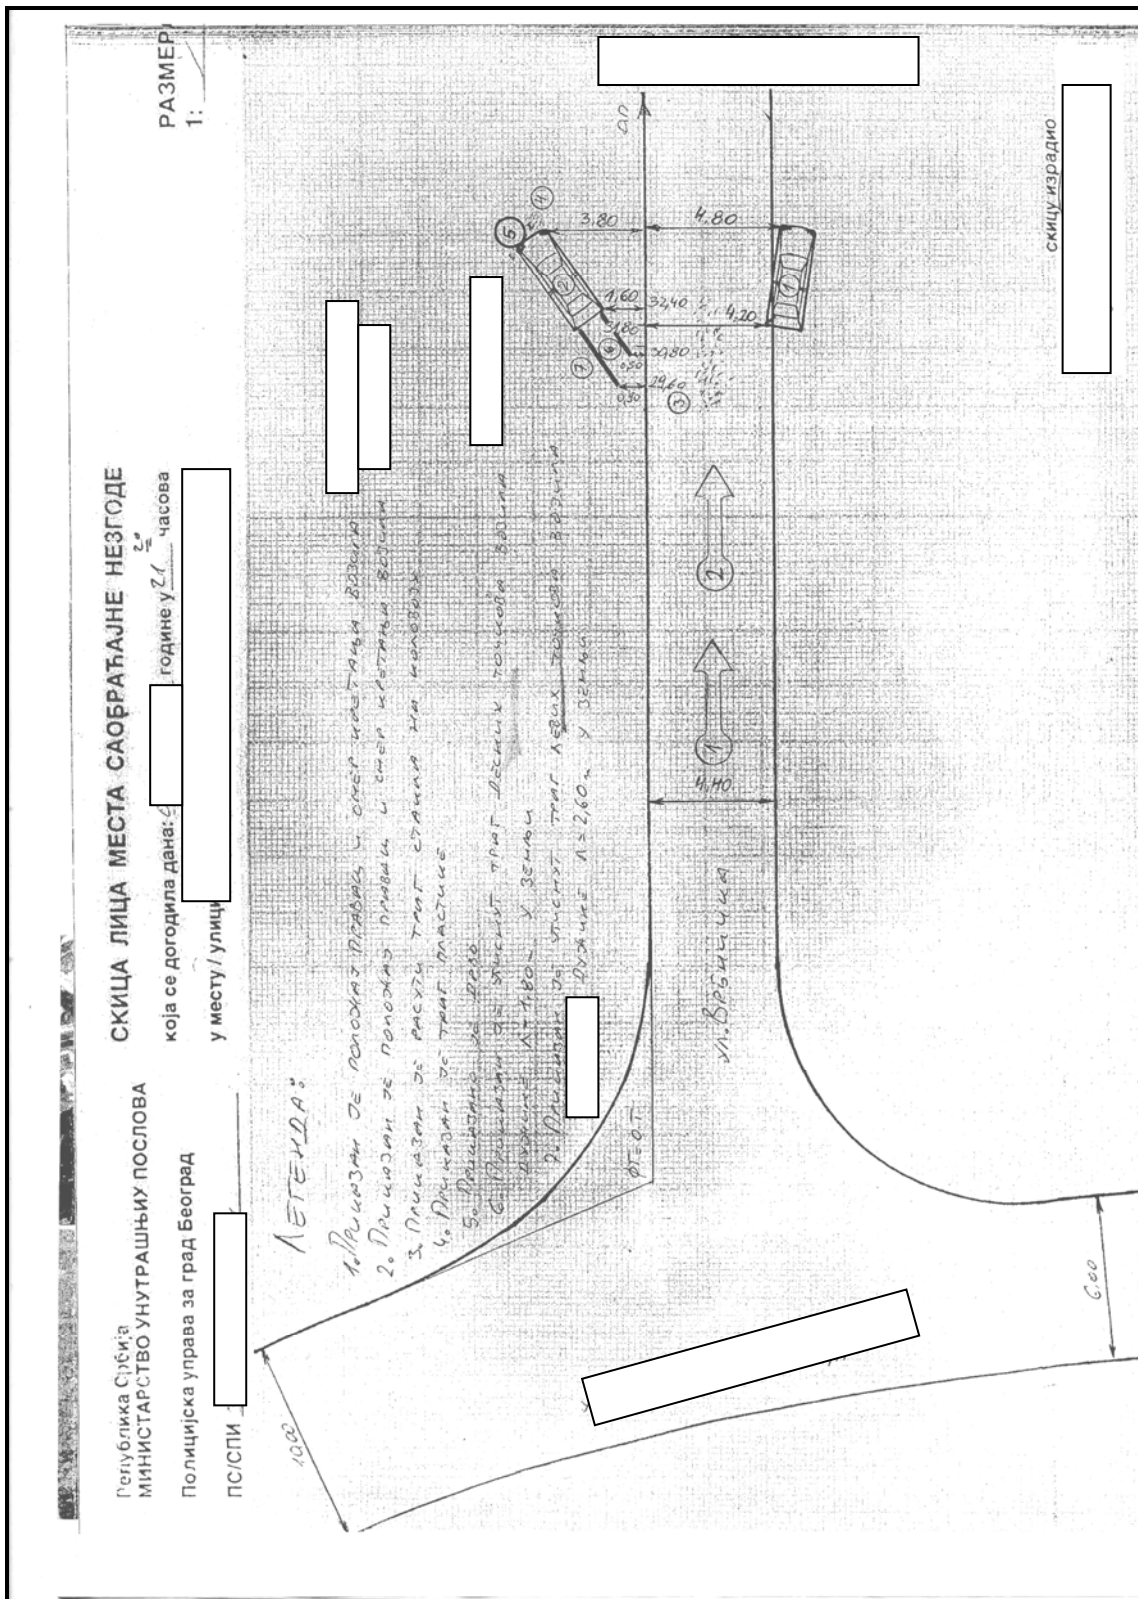
"На основу детаљне и упоредне анализе материјалних доказа из анализиране документације налазимо да оштећења на десном делу поклопца пртљажног простора и на горњем делу задњег десног блатобрана MERCEDES-а не могу настати као последица судара MERCEDES-а и LADE на начин описан у анализираној документацији. Оштећење на десном делу поклопца пртљажног простора је настало деловањем силе у смеру од десног ка левом боку MERCEDES-а, док је оштећење на горњем делу задњег десног блатобрана настало деловањем силе укоса, и то у смеру од десног ка левом боку MERCEDES-а и у смеру од горњег ка доњем делу MERCEDES-а.

Оштећење десног дела поклопца моторног простора MERCEDES-а и горњег дела задњег десног блатобрана би одговарало удару MERCEDES-а у препреку чији се доњи крај налази на висини од најмање 0,9 m (што смо проценили на основу висине MERCEDES-а и позиције оштећења на MERCEDES-у).

Уколико би до судара MERCEDES-а и LADE дошло на начин наведен у анализираној документацији тада би на задњем десном делу MERCEDES-а морала настати лако уочљива карактеристична оштећења која би одговарала судару предњег левог ћошка LADE и задњег десног ћошка MERCEDES-а, а што овде није био случај. Наиме, ако би у овој саобраћајној незгоди дошло до судара предњег левог ћошка LADE и задњег десног ћошка MERCEDES-а, тада на MERCEDES-у не би могла настати оштећења на задњем десном делу (видљива на фотографијама Фотодокументације) јер се горња ивица предњег левог ћошка LADE налази на мањој висини од висине на којој се налазе оштећења задњег десног дела MERCEDES-а.

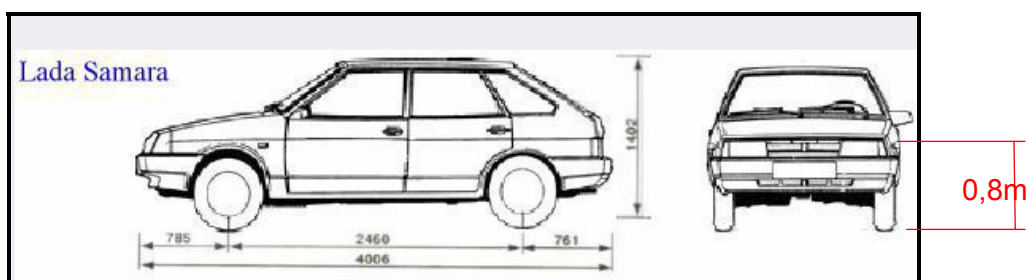
Слика бр. 12

Предња ивица поклопца моторног простора LADE се налази на око 0,8 m изнад подлоге, док се задња ивица поклопца пртљажног простора MERCEDES-а налази на око 1 m изнад подлоге (што смо измерили са скица LADE и MERCEDES-а).

Како се задња ивица поклопца пртљажног простора MERCEDES-а налази на већој висини од предње ивице поклопца моторног простора LADE, то оштећења на задњем десном делу MERCEDES-а нису могла настати као последица судара предњег левог ћошка LADE и задњег десног дела MERCEDES-а (види слике бр. 12)."

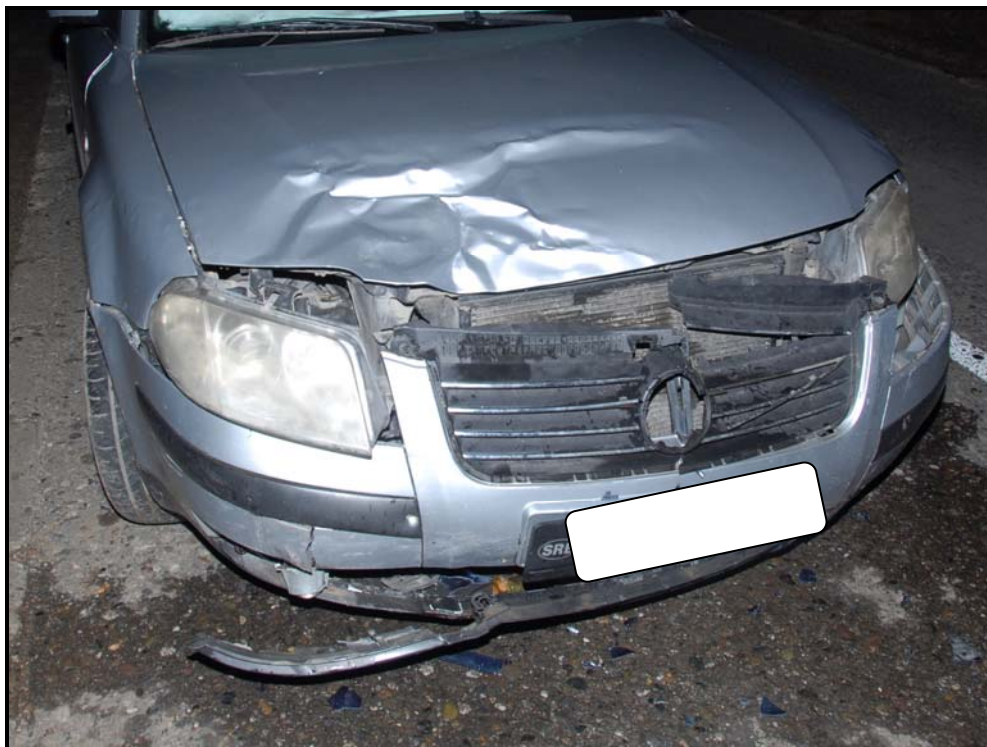
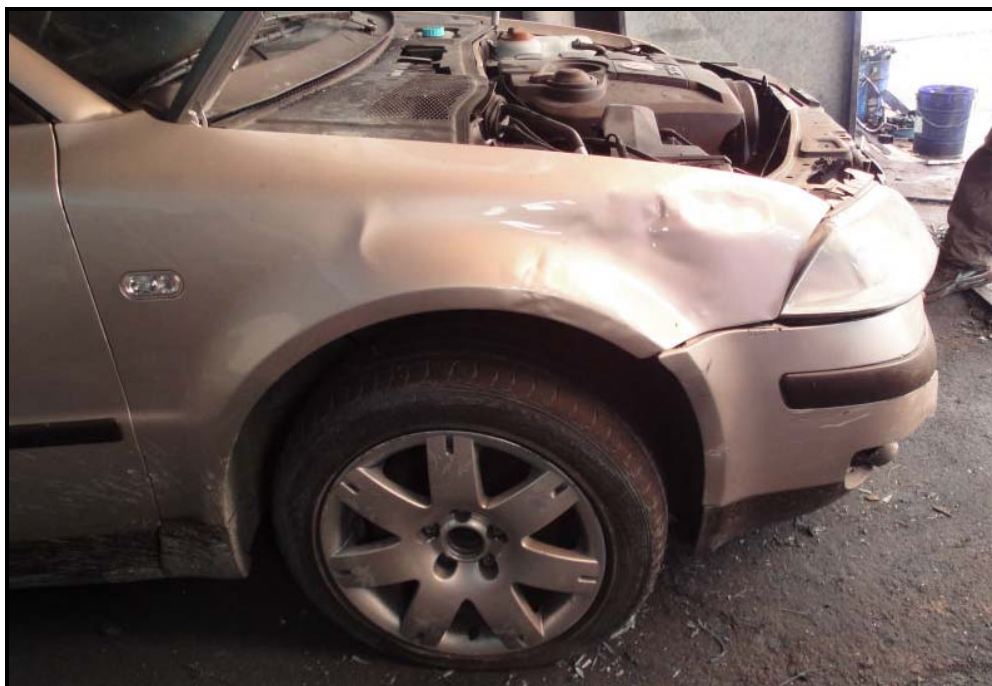
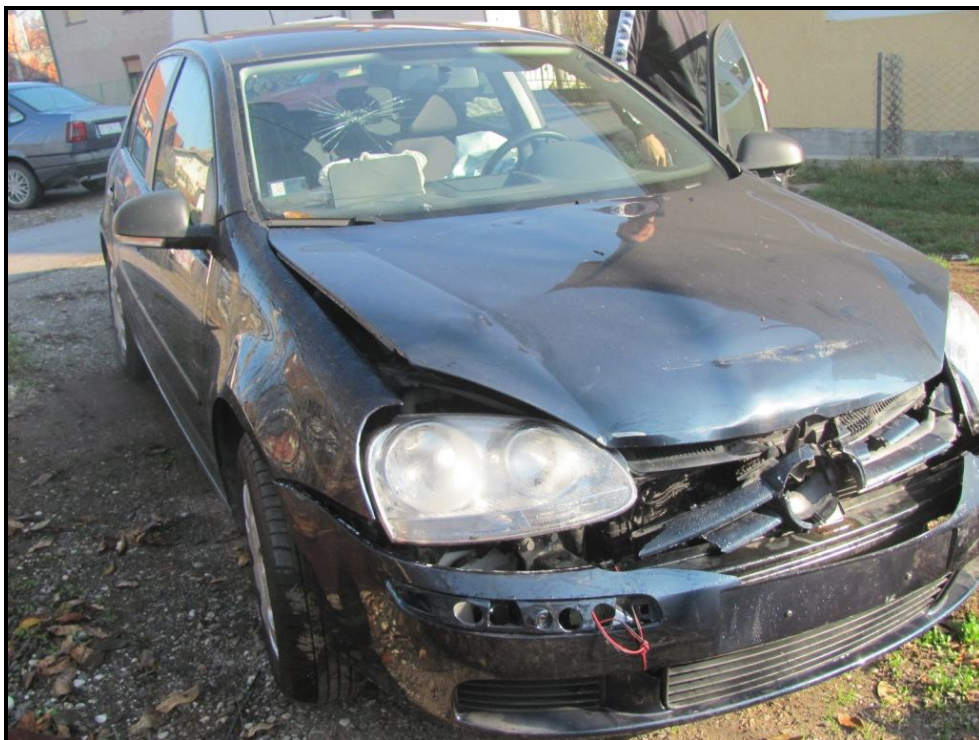
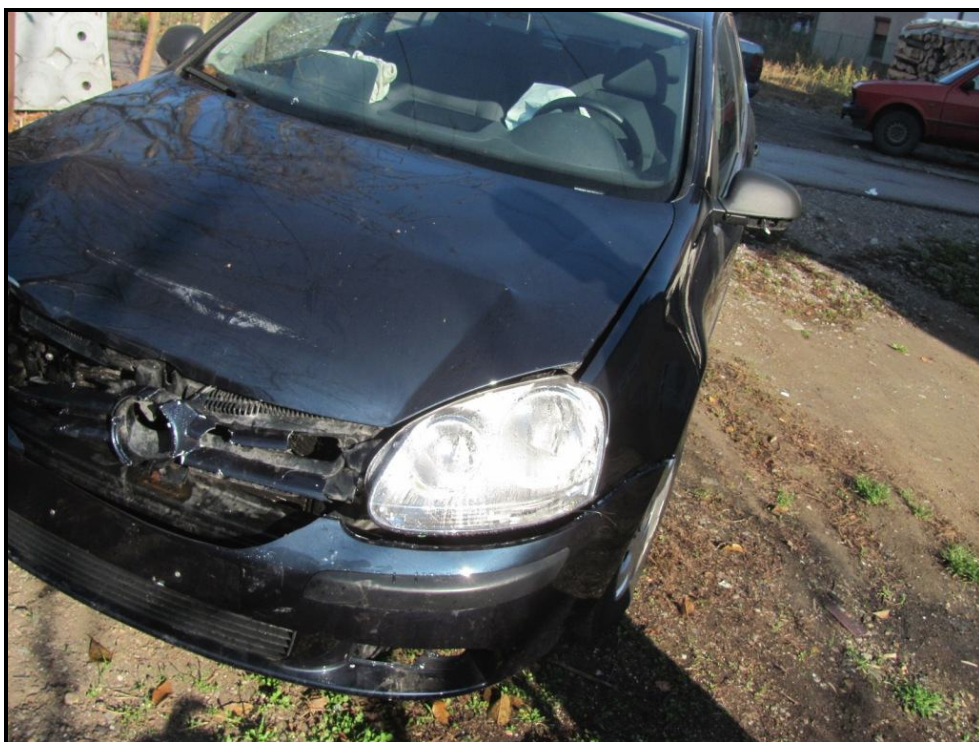
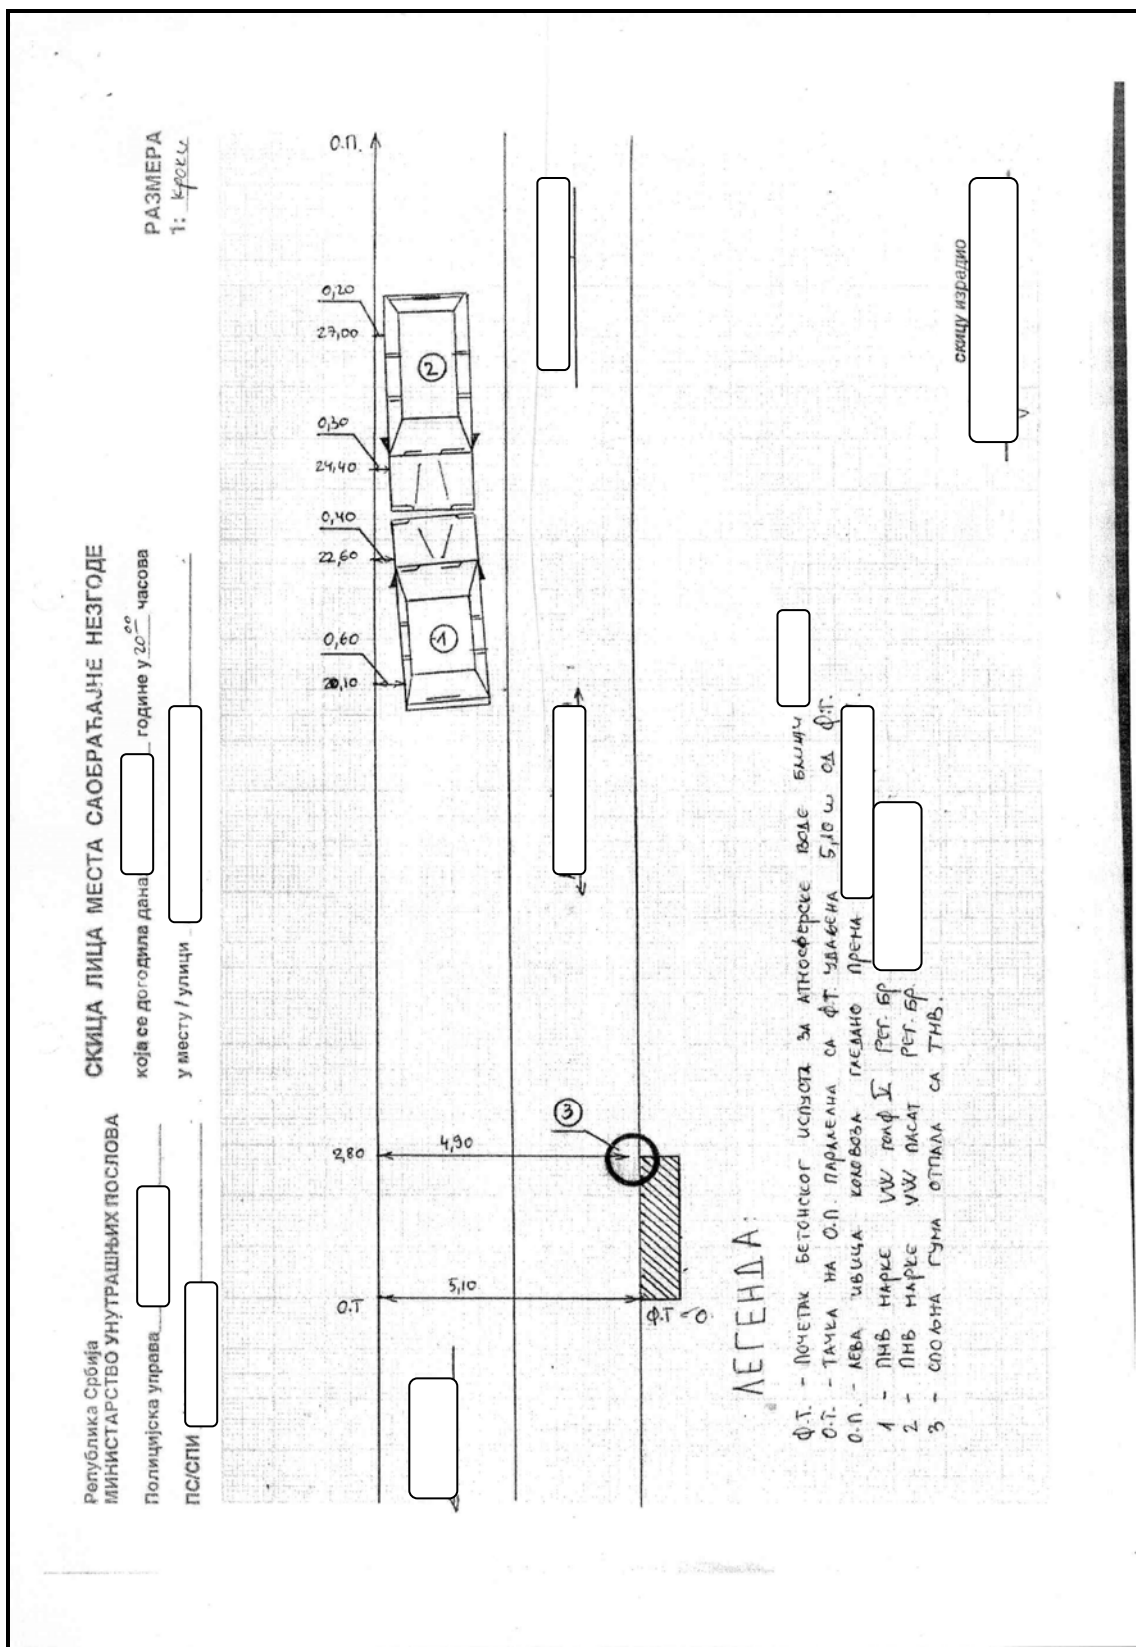
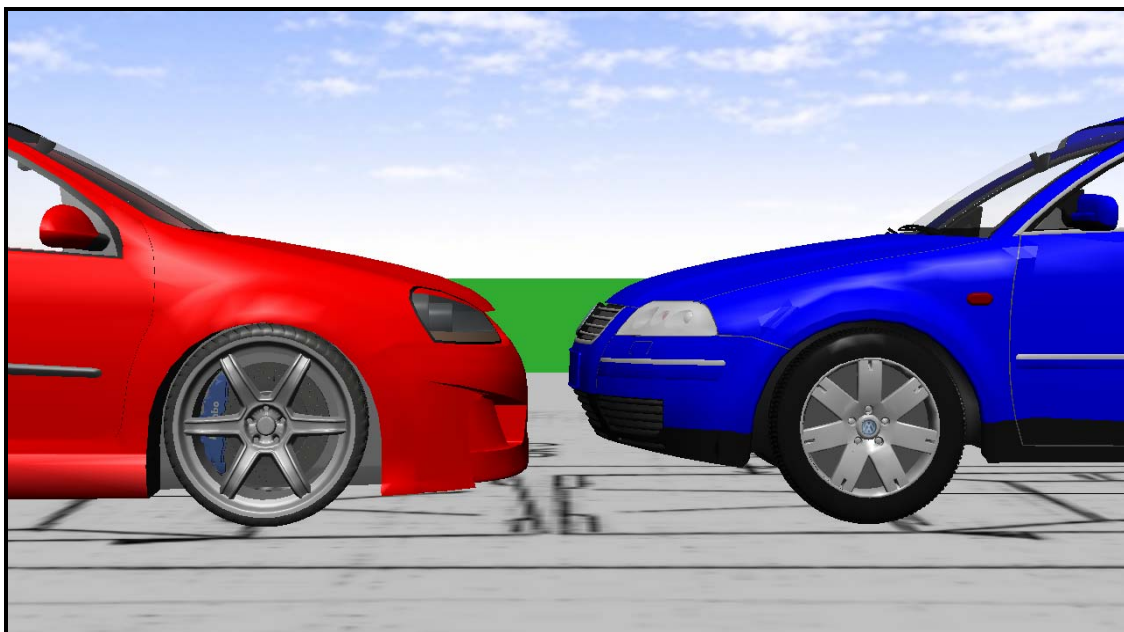
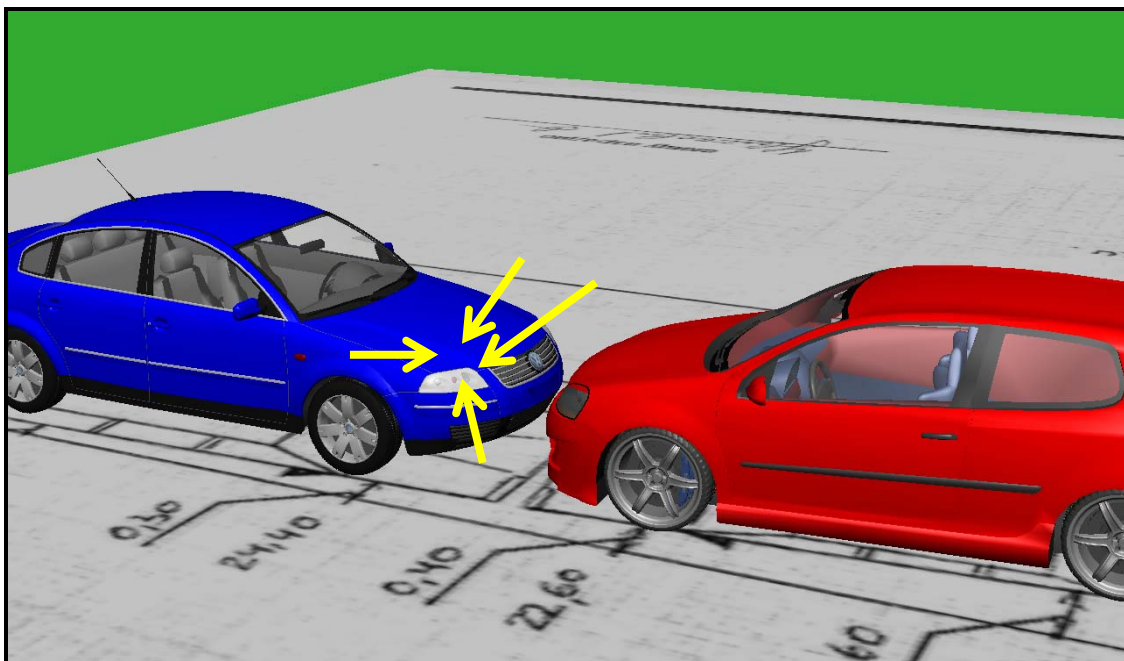
" Анализом оштећења PASSAT-а, нашли смо да су оштећења предњег десног дела поклопца моторног простора PASSAT-а настала деловањем сила у различитим правцима и смеровима, и то од горњег ка доњем делу и од доњег ка горњем делу PASSAT-а. Ако би до судара GOLF-а и PASSAT-а дошло на начин описан у анализираној документацији, тада би на чеоном делу GOLF-а и PASSAT-а морала настати лако уочљива оштећења и то настала деловањем силе од предњег ка задњем делу GOLF-а и од предњег ка задњем делу PASSAT-а.

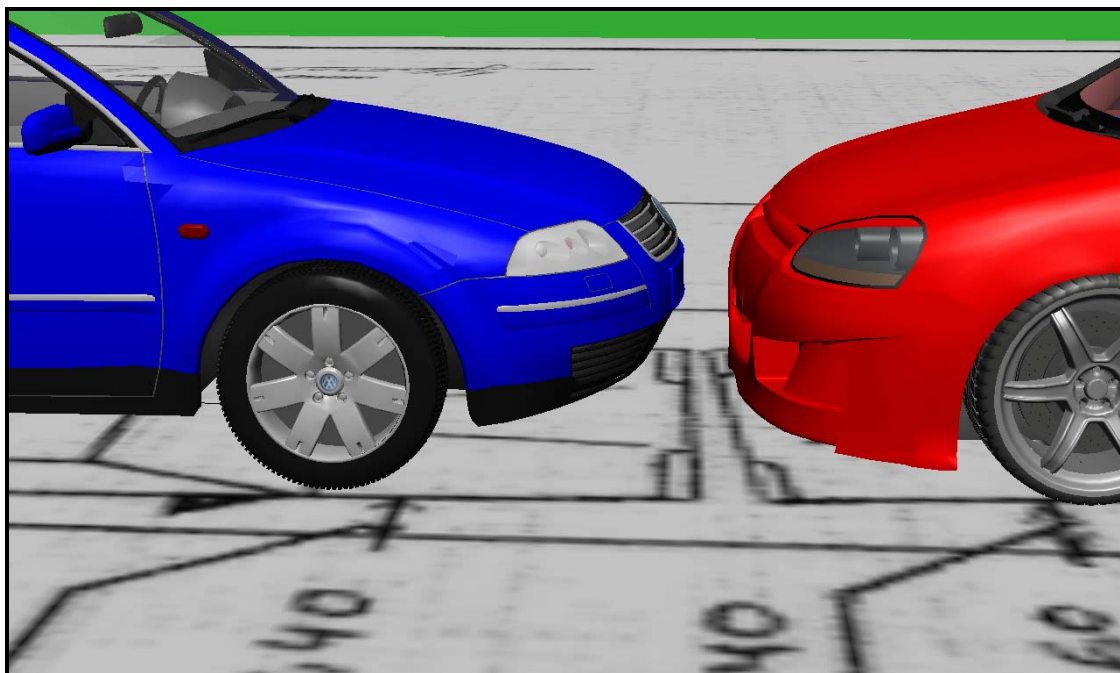
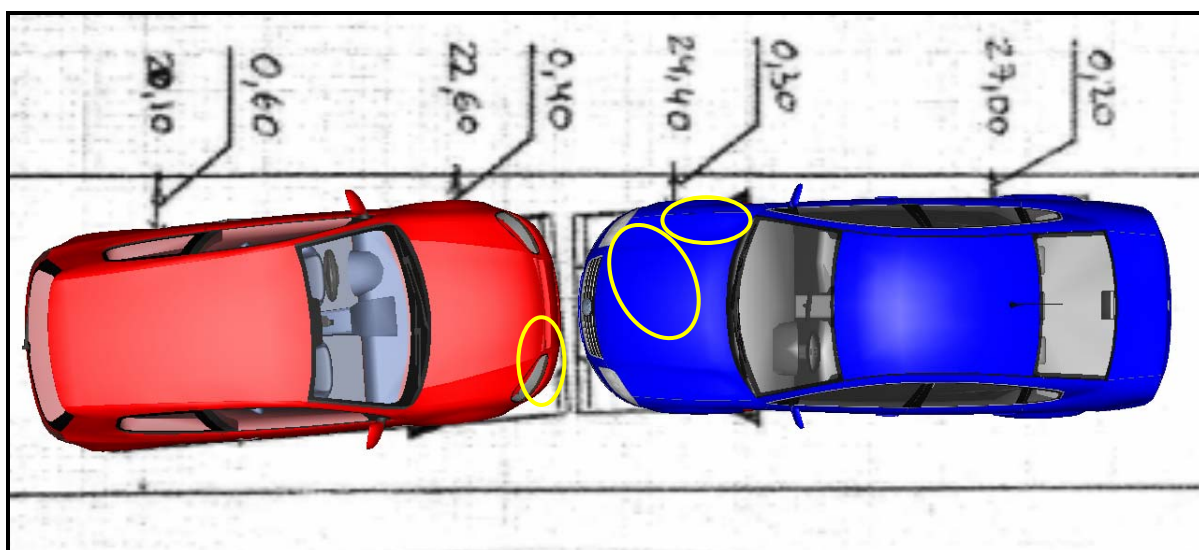
Ако би до судара предњег дела GOLF-а и предњег дела PASSAT-а дошло на начин наведен у анализираној документацији, тада, као последица судара предњег дела GOLF-а и предњег дела PASSAT-а, на предњем десном блатобрану не би могла настати оштећења видљива на анализираним фотографијама (односно фотографијама оштећења GOLF-а и PASSAT-а). Наиме, оштећења предњег десног блатобрана PASSAT-а (видљива на фотографијама датим у анализираној документацији) су настала деловањем сила у различитим смеровима, са центром удара на неколико различитих места, што не одговара оштећењима која би настала у судару чеоног дела GOLF-а и чеоног дела PASSAT-а на начин наведен у анализираној документацији."
