УТИЦАЈ АНАЛИЗЕ ОШТЕЋЕЊА НА НАЛАЗ И МИШЉЕЊЕ ВЕШТАКА У СУДАРУ ВОЗИЛА И ПЕШАКА

THE INFLUENCE OF THE DAMAGES ON THE EXPERTISE OF THE TRAFFIC ACCIDENT WITH PEDESTRIANS

Резиме: Анализом саобраћајних статистика долази се до података да у саобраћајним незгодама страда велики број пешака. За разлику од судара возила, у сударима возила и пешака пешаци трпе веће последице јер су далеко рањивији и слабији од возила. За правилно сагледавање и вршење анализе тока саобраћајне незгоде у саобраћајно техничком вештачењу је неопходно детаљно и пажљиво анализирати сва настала оштећења на возилима и довести их у везу са повредама пешака, како би се могло доћи до правилних закључака. Анализа насталих оштећења на возилима је основ за правилно утврђивање положаја тела пешака у судару са возилом. На основу анализе насталих оштећења веома често се могу проценити брзине возила, правац и смер кретања пешака, положај тела у тренутку судара и друге битне карактеристике судара.

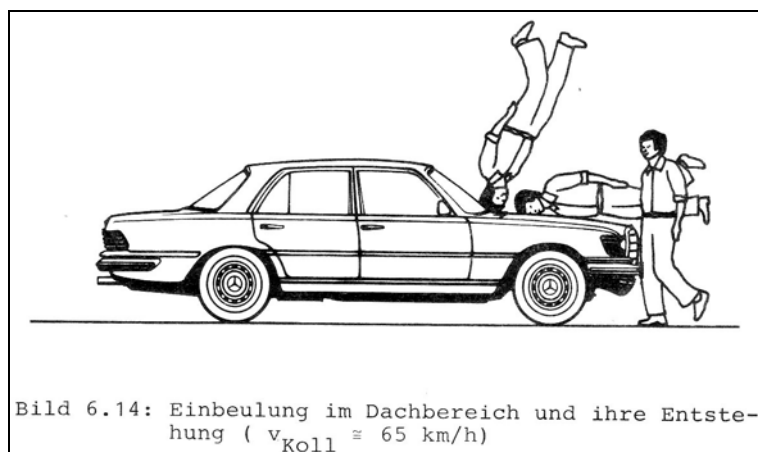
Слика број 1⁴

Квалитетно и правилно утврђивање смера деловања сила на возило у тренутку судара даје податак о положају тела пешака у односу на возило, односно доводи до одговора којим деловима возила је дошло до судара и који је међусобни угао возила и тела пешака био у тренутку судара.

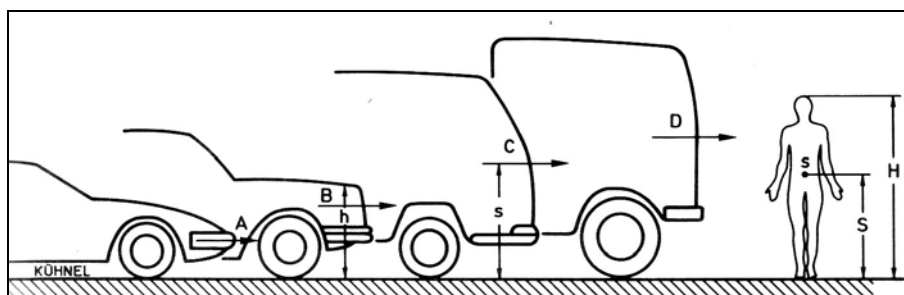
Слика број 2⁵

У описаном процесу може доћи до знатних одступања уколико није пун чеони судар и/или се пешак у тренутку судара налази у неком некарактеристичном положају (тежиште знатно испод чеоног дела возила, пешак је одигнут од земље...) (види Слику број 2).

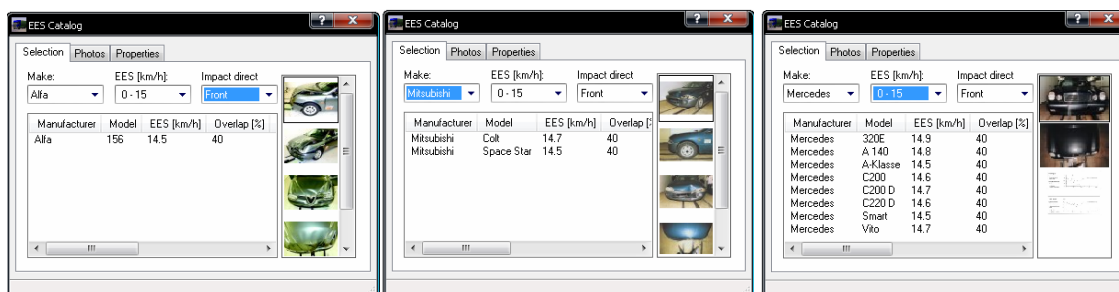
Поред значаја анализе насталих оштећења, на утврђивање сударног положаја пешака и возила, значај детаљне анализе насталих оштећења се огледа и у процени изгубљене брзине возила, утрошене на деформациони рад. На основу насталих оштећења (степен и локације) је могуће проценити изгубљену брзину возила у судару, односно проценити брзину коју је имало возило у тренутку судара. У ранијој литератури за процену изгубљене брзине је коришћен енергетски растер који се показао као лошија метода, па су сада у примени ЕЕС каталози који дају приказ степена оштећења возила у зависности од карактеристика возила и судара. Тако да ЕЕС каталози поседују податке за конкретна возила и за карактеристичне типове судара, па је могуће проверити да ли процењена брзина изгубљена на деформације возила одговара датим вредностима у ЕЕС каталозима.

ЕЕС каталог програма PC CRASH⁶

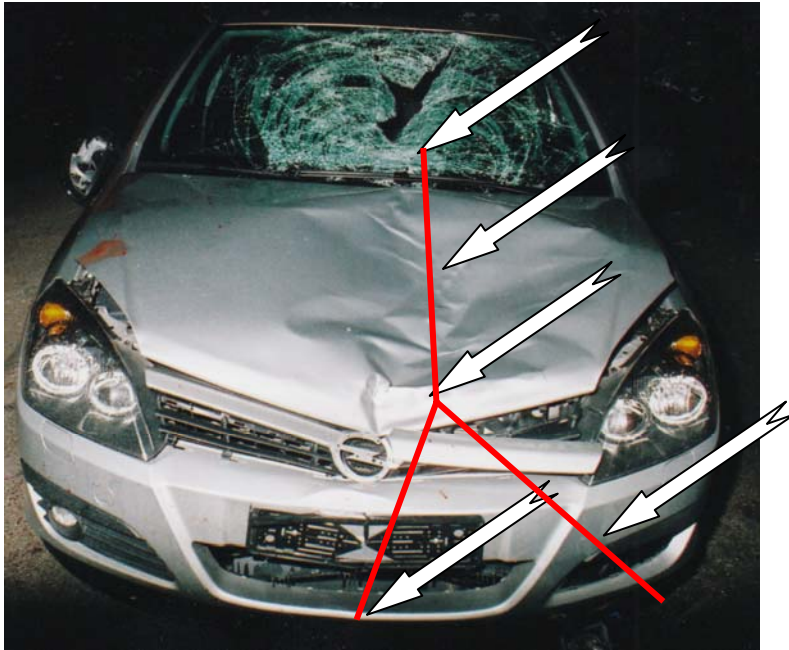
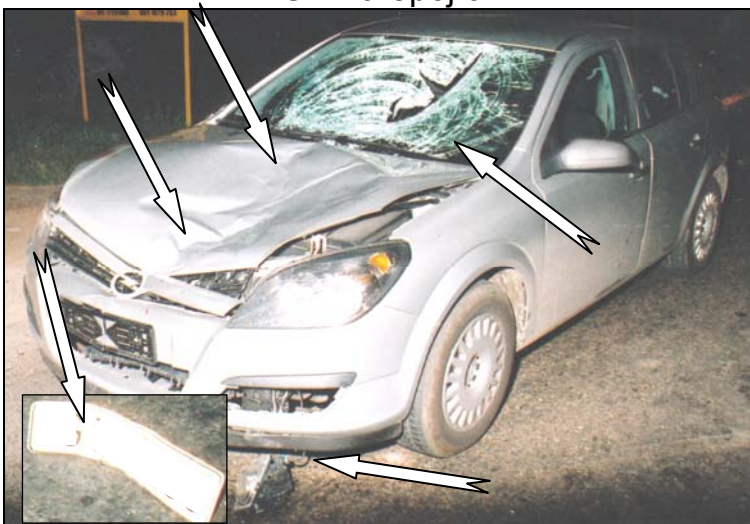
На доњој ивици предњег браника се могу видети брисотине које одговарају удару у ноге пешака, затим се на предњем бранику у зони предње регистарске таблице налази оштећење које одговара удару у подколеницу, а на поклопцу моторног простора оштећења која одговарају удару кукног дела тела и леђа пешака, и у доњој половини предњег ветробранског стакла оштећење настало ударом главе пешака.

Ако се сада наведена оштећења међусобно повежу, при чему треба водити рачуна о могућем положају тела пешака, долазимо до одговора да се пешак у тренутку судара налазио у раскораку (јер се налазе трагови удара у обе ноге, који су просторно размакнути), бочном страном тела окренут ка возилу (јер су оштећења на ужој површини али већег интензитета), као и да је глава пешака ударила у доњу половину предњег ветробранског стакла (а што ће нам касније бити важно за утврђивање брзине возила у судару).

На предњем ветробранском стаклу се налази већи број оштећења, а део ветробрана недостаје и један део је упao у простор за путнике, што се мора имати у виду приликом анализе, јер сва оштећења ветробрана нису могла настати од главе пешака, већ је у ветробран морало да удари и тело и/или други предмети. Такође је важно овде напоменути да се мора утврдити које од оштећења предњег ветробрана потиче од главе пешака (има карактеристичан облик паукове мреже са центром у центру удара најчешће), а које од тела или неких других предмета, како би касније било могуће проценити брзину возила на адекватан начин.

Имајући у виду да је на возилу дошло до упадања предњег ветробранског стакла у простор за путнике то се упоредном анализом са степеном насталих оштећења може утврдити да возило није било форсирано кочено (оштећења на најистуренијем делу су мањег интензитета, а ветробран је упao у простор за путнике). Оваквом анализом насталих оштећења могуће је створити релативно квалитетну слику о међусобном положају тела пешака и возила у судару, а што нам омогућава даљу квалитетну анализу тока саобраћајне незгоде.

"Детаљном и упоредном анализом оштећења OPEL-а и повреда пешака налазимо да је до судара дошло чеоним делом OPEL-а и десним боком пешака, при чему се пешак налазио у раскорак и то предњом ногом у висини средине ширине OPEL-а. Саобраћајно-техничким вештачењем није могуће поуздано утврдити која нога пешака се налазила испред а која позади. Имајући у виду локацију центра удара у предње ветробранско стакло и распоред осталих оштећења на предњем ветробрану и крову OPEL-а, мишљења смо да би брзина OPEL-а у тренутку судара била око 60 km/h и да OPEL у тренутку судара није био форсирано кочен."

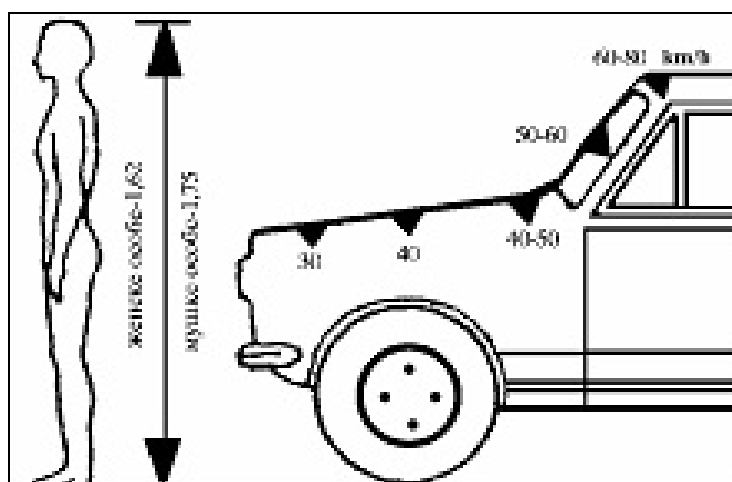
Слика број 5⁸

Један од најчешћих начина утврђивања брзине возила у тренутку судара, у сударима типа возило – пешак, је примена графика "контактних места главе пешака у зависности о сударне брзине". Ово је један од најлакших, најбржих и релативно непрецизнијих начина утврђивања брзине возила у тренутку судара, на основу насталих оштећења, али не из разлога великих толеранција експерименталних података или застарелих података, већ из непознавања услова примене датог графика као и ограничености његове примене. Наиме, дати график је приказ експериментално утврђених података за пун чеони судар возила са понтонским обликом каросерије, форсирано коченог возила и пешака мушког пола висине 175 cm и женског пола 162 cm. Дакле приказани подаци на графику се не могу користити код судара у којима није дошло до пуног чеоног захвата тела пешака и чеоног дела возила, као ни у случајевима када возило није форсирано кочено (Слика број 5).

Приликом примене овог графика неопходно је поуздано утврдити тачну локацију места удара главе пешака, јер неретко након удара главе пешака долази и до удара горњих екстремитета и раменог појаса о предње ветробранско стакло, а што за последицу има настанак већег броја оштећења на ветробрану и/или настанак оштећења на знатно вишим позицијама од реалних (види пример 1). Наиме, у случају овако насталих оштећења погрешно је узети највишу тачку оштећења и на основу ње проценити брзину возила, јер она не осликава реално брзину возила, већ је неопходно утврдити место удара главе, а по карактеристикама насталих оштећења. Оваква оштећења најчешће настају у случајевима када возила нису форсирано кочена или уопште нису кочена, па за наведене случајеве не важи примена датог графика.

Као што је већ речено није адекватно применити вредности из графика ни у случају када у судару возило није било кочено, јер кретање тела пешака у судару није идентично кретању тела пешака код коченог возила, па ни добијени резултати нису адекватни. Наиме, код удара некоченог возила тело пешака може ударити на знатно вишим позицијама од позиција код коченог возила, па из тог разлога примена графика није могућа. Код некоченог возила је чест случај пребацивања тела пешака преко возила и настанка оштећења на крову возила и задњем ветробранском стаклу, а што такође не одговара подацима из графика.

Детаљном анализом графика види се да су на графику наведене висине пешака у зависности од пола за које су утврђене зависности, па универзална примена података за различите висине пешака не даје реалне вредности и не одговара наведеним подацима, а чест је случај у пракси. Дакле, у случају судара возила са изразито кратким предњим препустом и изразито високог пешака могуће је да оштећења настану на знатно вишим локацијама од реалних за исту брзину.

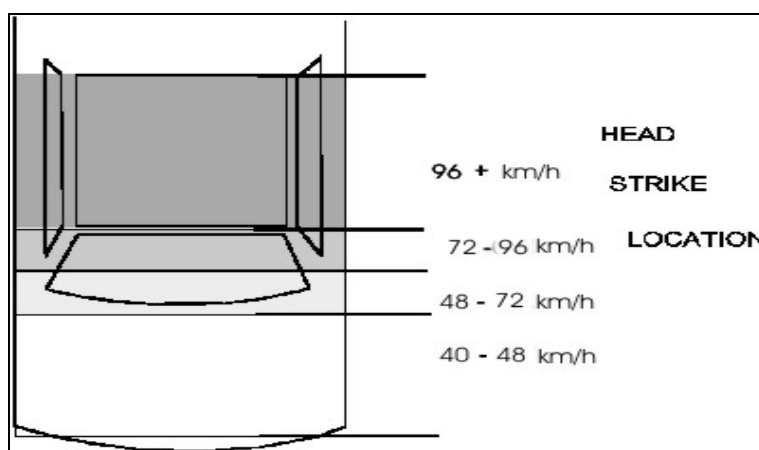
Слика број 6⁹

Поред приказаног графикона у стручној литератури се јавља још један графикон који приказује такође зависност места удара главе пешака од брзине возила, али за возила са дужим предњим делом (за амерички тип возила). Подаци у овом графикону су нешто различити од података у претходном, из разлога што је експеримент рађен у Сједињеним америчким државама са возилима која су заступљена на том подручју, а која се по изгледу чеоног дела разликују од Европских возила (види Сliku број 6).

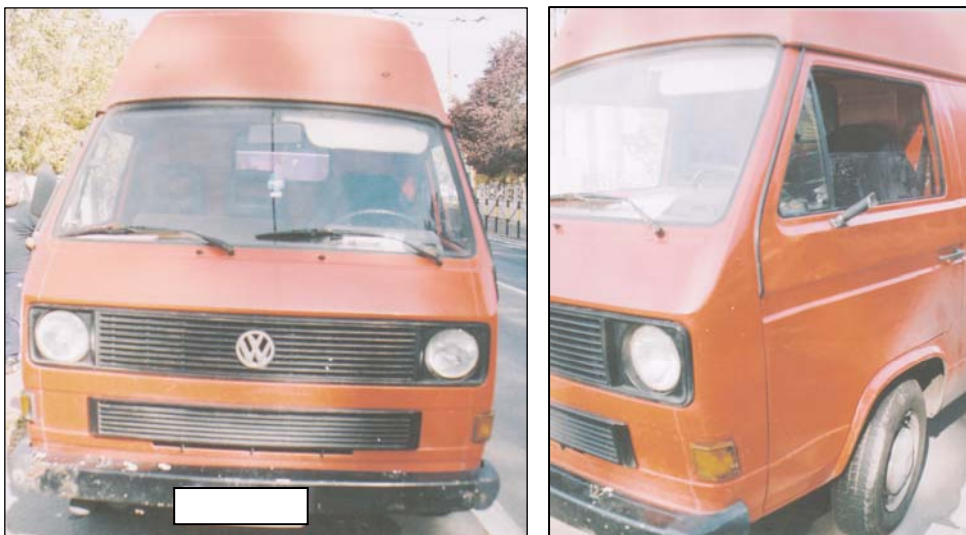
Слика број 8

У овој незгоди је дошло до удара тела пешака (главе, руку и ногу) у бочни део возила, при чему је због облика каросерије возила дошло и до удара спољашњег левог огледала возила у тело пешака. У овој саобраћајној незгоди је осим лома спољашњег левог огледала, дошло и до благе деформације левих врата, а све као последица деловања силе у смеру од левог ка десном боку возила (види Зборник примера Налаза и Мишљења вештака—судари возила и пешака, **пример број 20**).

"Анализом оштећења VW-а налазимо да није дошло до судара чеоног дела VW-а и пешака, већ да је дошло до удара пешака у леви бок VW-а, односно лева врата VW-а. Наиме, на чеоном делу VW-а нема трагова судара са пешаком, нити оштећења VW-а па смо мишљења да чеони део VW-а није учествовао у овом судару."

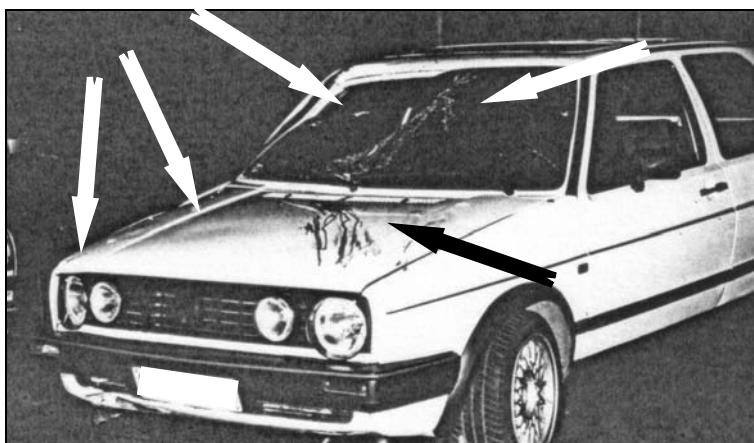
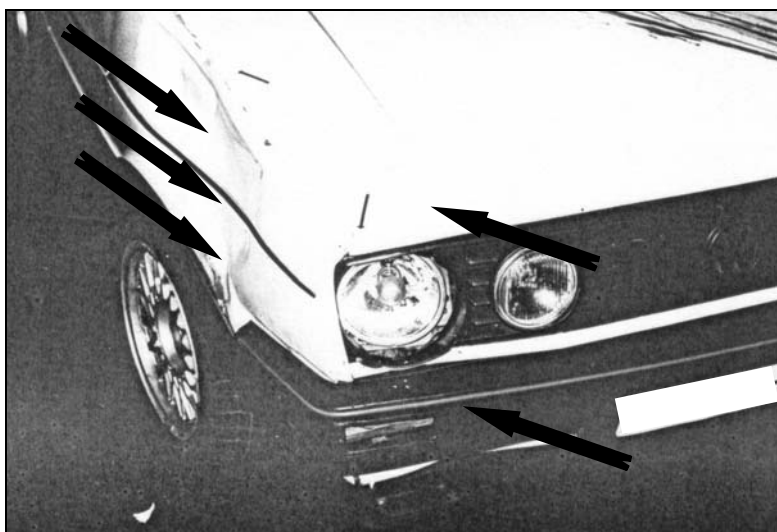
Ова незгода је специфична по насталим последицама по пешака, односно по томе што је дошло до ампутације ноге пешака у пределу кука, али је изузетно важна у објашњењу насталих оштећења на возилу, јер једино анализом насталих оштећења могуће је одговорити на који начин је дошло до ампутације ноге пешака. Наиме, ако се пажљиво анализирају настала оштећења на возилу, види се да су лоцирана у зони предњег десног ћошка, при чему се један део налази у чеоном делу возила, а други у зони предњег десног бока (види Зборник примера Налаза и Мишљења вештака—судари возила и пешака, **пример број 14**).

Анализом оштећења у десном чеоном делу налазимо да одговарају удару у ногу пешака, док и оштећења у зони десног бока такође одговарају удару у ногу пешака. Упоредном анализом обе регије оштећења долазимо до закључка да се тело пешака у тренутку судара налазило у раскораку, а да је возило предњим десним ћошком ударило између ногу пешака, па на тај начин изазвало ампутацију ноге пешака.

"На основу детаљне и упоредне анализе повреда пешака и оштећења GOLF-а, налазимо да се у тренутку судара пешак налазио предњом левом бочном страном тела испред предњег десног ћошка GOLF-а, у раскораку, при чему напомињемо да се десна нога пешака у тренутку судара налазила испред предњег чеоног дела GOLF-а, а лева нога пешака у висини предњег десног ћошка GOLF-а. Наиме како је дошло до ампутације десне ноге пешака, и повреда леве ноге пешака са унутрашње стране, налазимо да се у тренутку судара пешак налазио у раскораку и то тако да се предњи десни ћошак GOLF-а налазио између ногу пешака у раскраку."

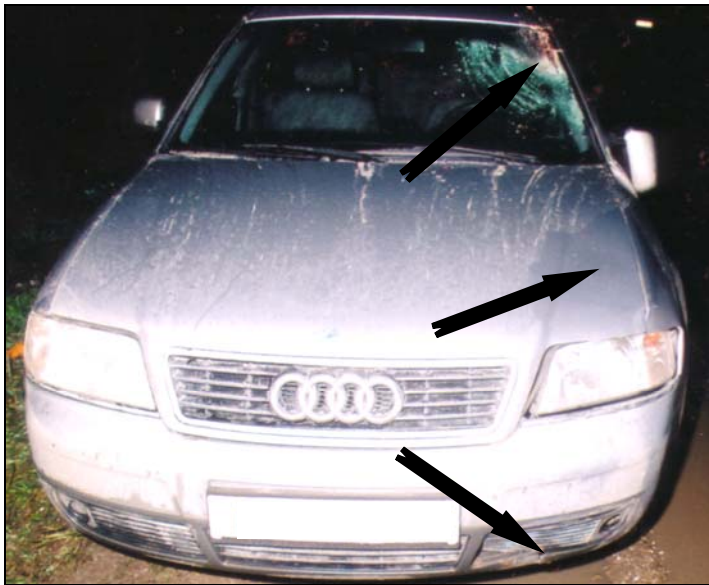
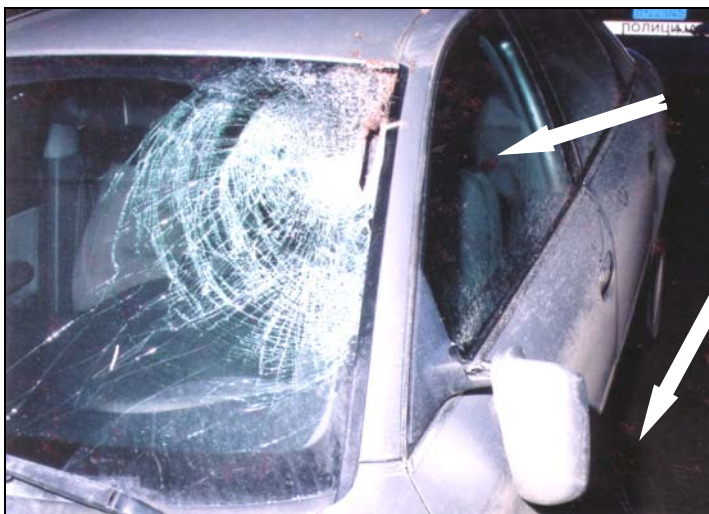
Специфичност овог судара је у томе што пешак осим повреда главе није задобио друге теже повреде (расцепа органа и ломове ногу), а на возилу су настала оштећења у висини горње ивице предњег ветробрана. Анализом оштећења смо нашли да је у судару тело пешака само делимично било захваћено чеоним делом возила и то се види по оштећењима на предњем бранику у зони предњег левог доњег ћошка и предњем левом блатобрану, при чему је дошло до кретања тела пешака у зони левог бока возила и удара главе пешака у предњи ветробран на месту знатно вишем од места где би ударила при истој брзини у случају пуног чеоног судара (види Зборник примера Налаза и Мишљења вештака—судари возила и пешака, **пример број 21**).

"На основу детаљне и упоредне анализе оштећења AUDI-ја и повреда пешака мишљења смо да се пешак у тренутку судара налазио у висини предњег левог ћошка AUDI-ја. На основу детаљне и упоредне анализе оштећења AUDI-ја и повреда пешака није могуће поуздано и прецизно утврдити међусобни положај AUDI-ја и тела пешака у тренутку судара, по нашем мишљењу. Мишљења смо да брзина AUDI-ја у тренутку судара није била мања од 50 km/h, на основу детаљне и упоредне анализе повреда пешака и оштећења AUDI-ја."

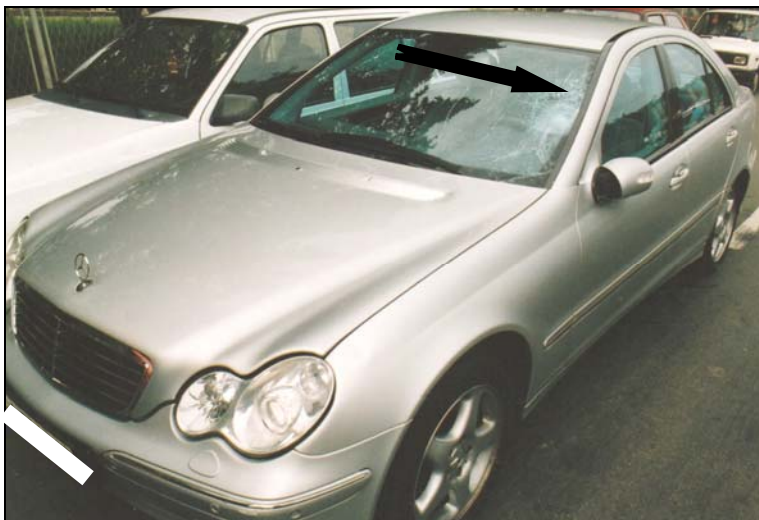
На овом примеру је могуће у потпуности поновити већ наведену причу о ограниченој примени графикана зависности места удара главе пешака од брзине возила у судару. Наиме, ово је идеалан случај у коме је могуће видети да на возилу готово да нема оштећења осим на предњем ветробранском стаклу (и то у висини половине његове висине), а што је последица насталог типа судара. Наиме, како је у судару дошло до удара предњег левог ћошка возила у ногу пешака, што је за последицу имало ротацију тела у зони левог бока и пад тела (главе) на предње ветробранско стакло, то није могуће незгоду анализирати на класичан начин (види Зборник примера Налаза и Мишљења вештака–судари возила и пешака, пример број 22).

Анализом распореда оштећења налазимо да у судару није дошло до набацивања тела пешака на возило већ да је дошло до пада тела које се налазило у висини бока возила на предње ветробранско стакло.

"На основу детаљне и упоредне анализе повреда пешака и оштећења MERCEDES-а мишљења смо да је у судару дошло до удара предњег левог ћошка MERCEDES-а у задњу десну бочну страну пешака, тако да се десна нога пешака налазила испред чеоног дела MERCEDES-а а у висини насталог оштећења предњег браника. Имајући у виду степен и локацију оштећења MERCEDES-а мишљења смо да брзина MERCEDES-а у тренутку судара није била већа од 50 km/h."

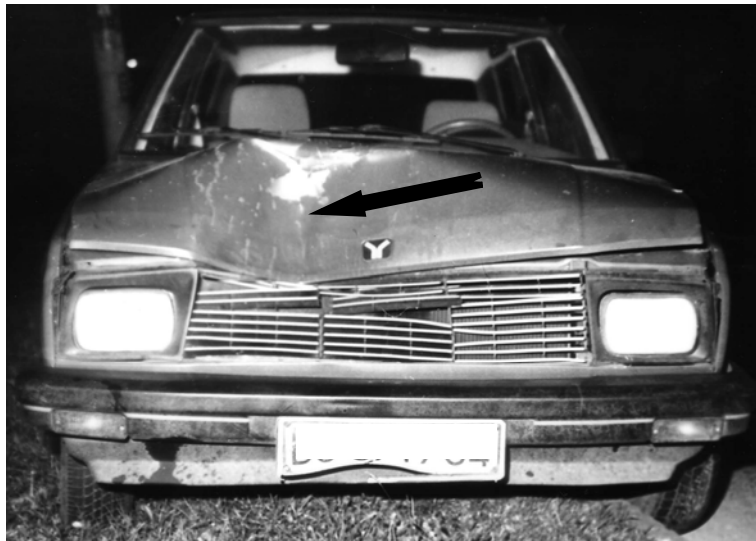
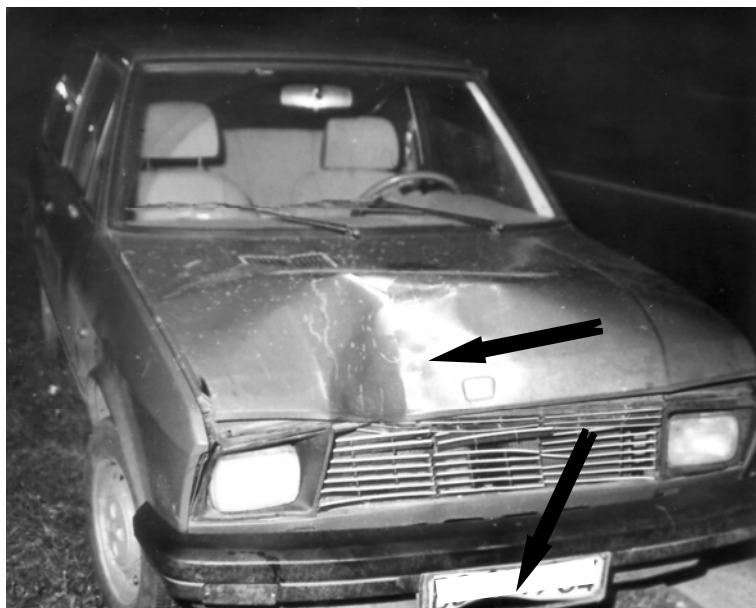
На овом примеру се на једноставан начин може приказати значај анализе оштећења у судару, јер је у овој незгоди само анализа оштећења могла дати одговор на питање како су се налазили пешак и возило у тренутку судара. Анализом оштећења се види да су на возилу настала оштећења на најистуренијим деловима која одговарају удару у ноге пешака, такође су оштећени чеони део и поклопац моторног простора, али даље нема оштећења. Наиме, како у судару долази до набацивања тела на возило и настанка оштећења на вишим деловима возила, а што овде није био случај, неопходно је било утврдити на који начин је дошло до настанка приказаних оштећења.

На основу оштећења чеоног дела возила је могуће закључити да је у судару дошло до удара чеоног дела у већу површину, а што је за последицу имало настанак знатних оштећења у зони прење ивице поклопца моторног простора. Како у деловима изнад горње ивице поклопца моторног простора нема оштећења, то је упоредном анализом оштећења утврђено да се пешак у судару налазио погнут и то тежиштем испод горње ивице поклопца моторног простора (види Зборник примера Налаза и Мишљења вештака—судари возила и пешака, **пример број 24**).

"На основу детаљне и упоредне анализе повреда пешака и оштећења YUGA, налазимо да је до судара дошло приближно средином чеоног дела YUGA (оштећење предње рег.таблице на предњем бранику), при чему је пешак у тренутку судара био у раскораку десним боком окренут чеоном делу YUGA, али у неком од погнутих положаја, тако да тежиште пешака буде приближно у висини или испод предње ивице поклопца моторног простора YUGA. Наиме, уколико би пешак, у тренутку судара, био у неком од усправних положаја, тада би пешак морао бити набачен на поклопац моторног простора и главом ударити у предње ветробранско стакло YUGA и то за брзине YUGA, у тренутку судара, веће од 40 km/h, по нашем мишљењу (имајући у виду висину пешака и облик и димензије предњег дела YUGA), а што овде није био случај. На предњем ветробранском стаклу YUGA нема оштећења, а на глави пешака, нема повреда које би одговарале удару главе пешака у предње ветробранско стакло YUGA, при чему напомињемо да степен оштећења YUGA, као и тежине повреда пешака, по нашем мишљењу, не одговарају брзини YUGA у тренутку судара од 40 km/h или мањој од 40 km/h. С обзиром да се оштећења YUGA пружају укосом с лева у десно, то налазимо да је пешак у тренутку судара био у кретању и то с лева у десно, гледано у смеру кретања YUGA, па наводи возача YUGA да је пешак трчао одговарају материјалним елементима из Списа."

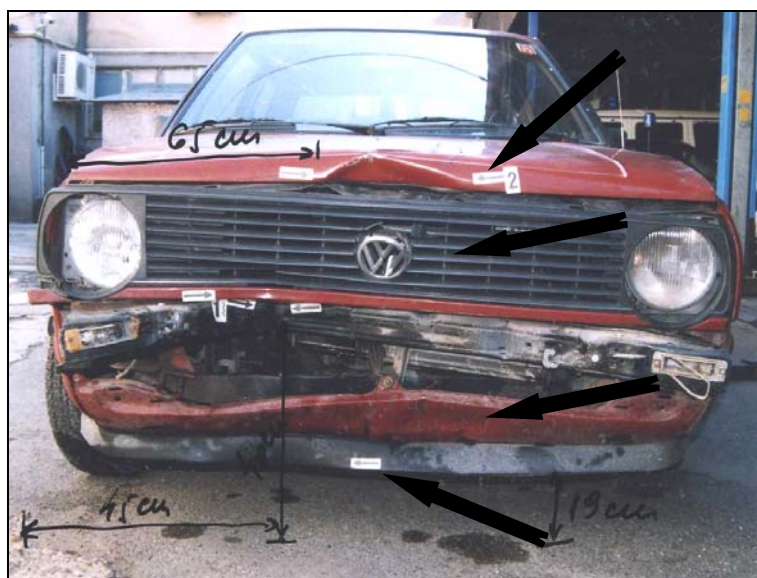
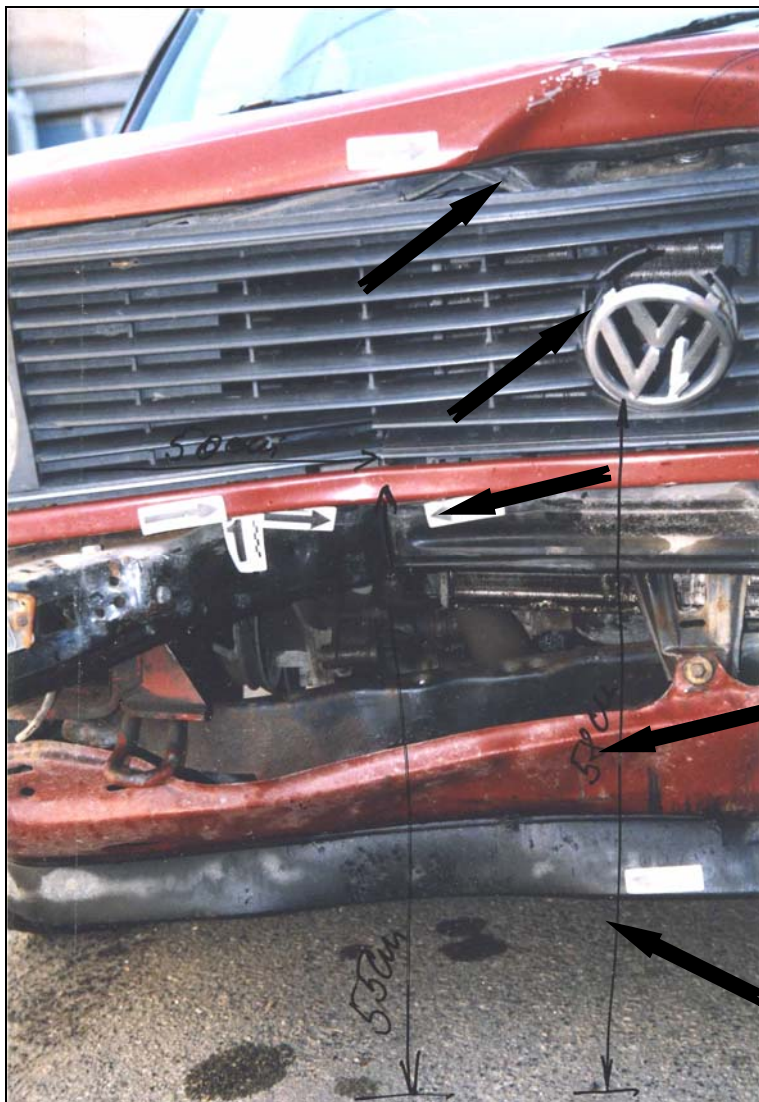
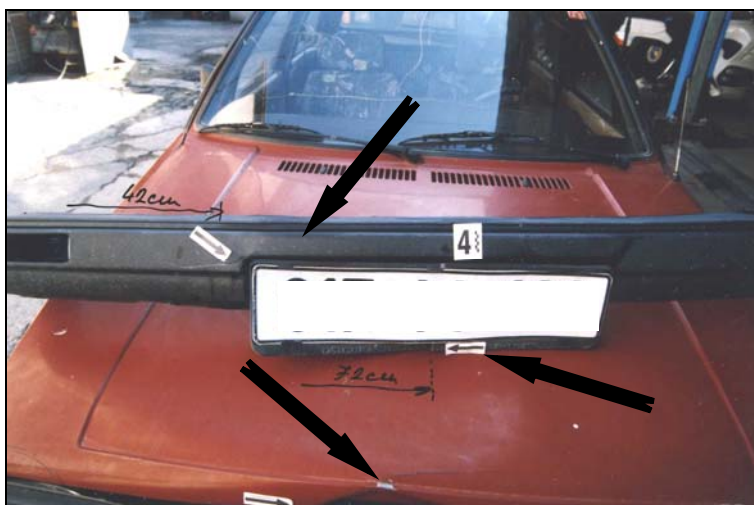
Наиме, како на доњим деловима чеоног дела возила нема оштећења која би могла одговарати удару у ноге пешака, на поклопцу моторног простора нема оштећења која би одговарала набацивњу тела на возило и на предњем ветробрану нема оштећења, то је било неопходно утврдити како је до судара дошло, а да само на чеоном делу настану обимна оштећења. Ако се детаљно анализирају настала оштећења види се да на чеоном делу постоје оштећења већег интензитета и то на релативно већој површини што указује да је у судару дошло до удара у већу површину сконцентрисану на једном месту.

Даљном анализом налазимо да у висини горње ивице поклопца моторног простора постоје оштећења која би могла одговарати удару у главу пешака, те смо упоредном анализом дошли до закључка да је у тренутку судара тело пешака било у клечећем положају на коловозу, тако да чеони део удара у горње делове тела и то на већој површини, а ивица поклопца моторног простора у главу пешака. У овом случају је једино детаљна анализа насталих оштећења на возилу могла да да одговор на питање како се тело пешака налазило у тренутку судара у односу на возило (види Зборник примера Налаза и Мишљења вештака–судари возила и пешака, **пример број 13**).

"На основу детаљне и упоредне анализе повреда пешака и оштећења ГОЛФ-а налазимо да се пешак у тренутку судара са ГОЛФ-ом није могао налазити у неком од усправних положаја. Наиме, на ГОЛФ-у нема оштећења поклопца моторног простора по горњој површини (оштећена је само предња ивица), нити оштећења предњег ветробранског стакла, а сва оштећења се налазе на предњој чеоној страни ГОЛФ-а, па смо мишљења да пешак није могао бити у неком од усправних положаја у тренутку судара са ГОЛФ-ом. Уколико би пешак био у неком од усправних положаја, у судару са ГОЛФ-ом би настала оштећења и на горњој површини поклопца моторног простора и/или на предњем ветробранском стаклу. На основу детаљне и упоредне анализе повреда пешака и оштећења ГОЛФ-а, мишљења смо да се пешак у тренутку судара са ГОЛФ-ом налазио у клечећем положају на коловозу, десним боком окренут наилазећем ГОЛФ-у, са главом благо забаченом уназад у односу на тело. Наиме, оштећење пластичне маске на предњем везном лиму (пластичног спојера) по правцу пружања оштећења одговара удару у десну бутину пешака који клечи на коловозу, док центар оштећења у висини предњег браника одговара удару у десни кук (карлицу) пешака, а оштећења предње ивице поклопца моторног простора удару у главу пешака са десне стране."

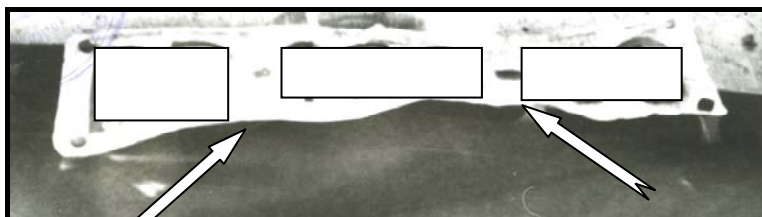
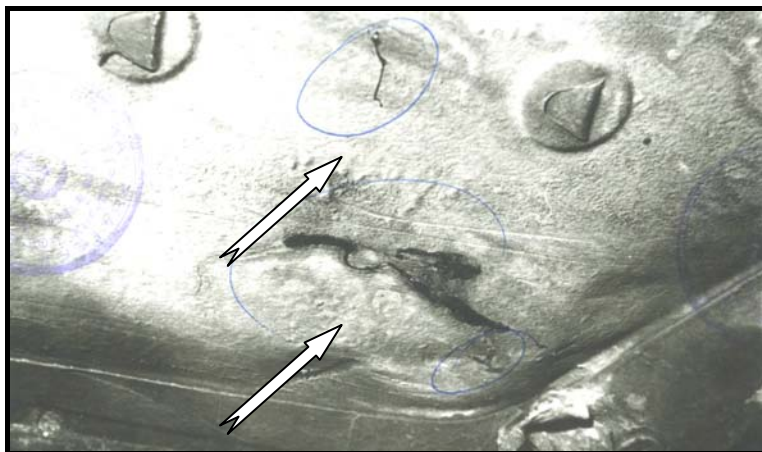
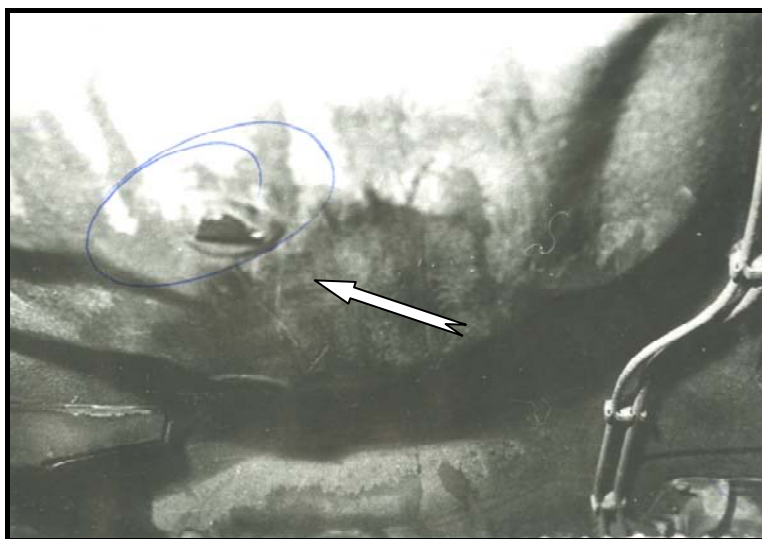
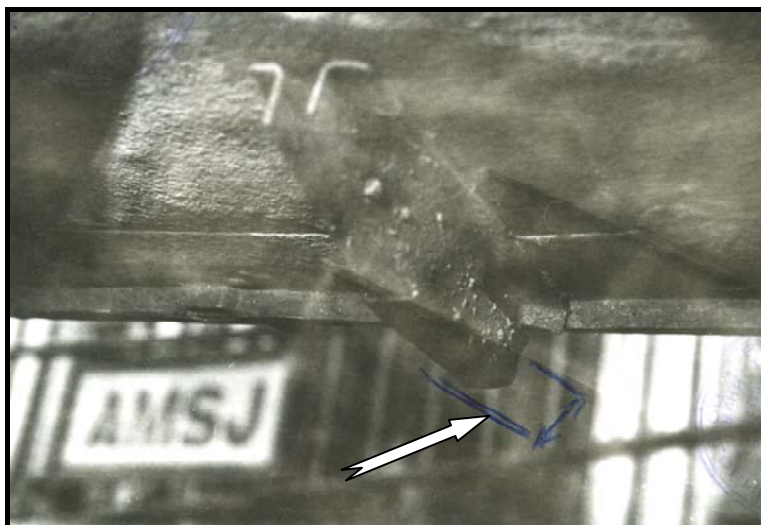
Визуелним прегледом возила које је учествовало у овој саобраћајној незгоди лако би се закључило да оно и није учесник незгоде, јер на видним деловима возила осим предњој регистарској таблици нема оштећења. Наиме, у овој саобраћајној незгоди је дошло до преласка возила преко тела пешака који се налазио на коловозу у лежећем положају, тако да на возилу нису настала оштећења.

Детаљнијом анализом доњег построја возила утврђено је да на патосу возила са доње стране постоје оштећења, као и трагови крви, ткива и тканине, која по изгледу одговара одећи пешака. Оваквом анализом је понекад могуће открити учеснике незгода који су побегли са места незгоде и након дужег временског периода, јер трагови судара могу остати на возилу и дуже време (види Зборник примера Налаза и Мишљења вештака—судари возила и пешака, **пример број 25**).

"На основу детаљне и упоредне анализе оштећења ZASTAVE и повреда пешака налазимо да је до судара ZASTAVE и пешака дошло преласком ZASTAVE преко тела пешака при чему се пешак налазио на коловозу у неком од хоризонталних (лежећих) положаја (лежао на коловозу). Како на чеоном делу ZASTAVE и бочним странама нису констатована оштећења ZASTAVE, мишљења смо да се пешака у тренутку судара са ZASTAVOM није налазио у неком од усправних или погнутих положаја, већ се налазио на коловозу у хоризонталном – лежећем положају."

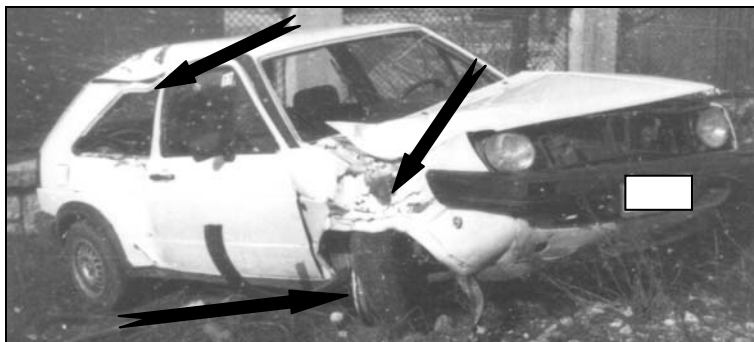
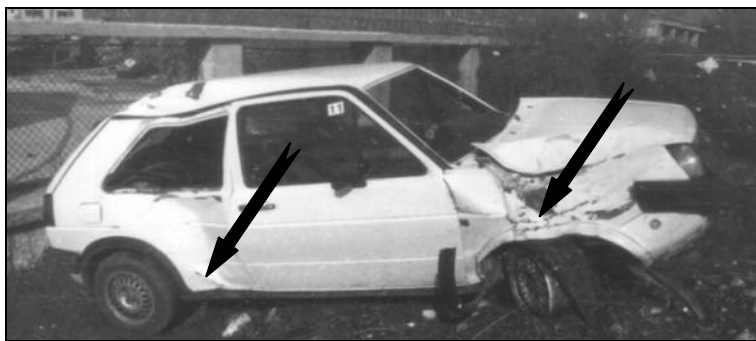
У овој незгоди је након удара возила у пешака дошло и до удара возила у металне стубове, од ког удара је дошло и до преклапања оштећења насталих у судару са пешаком. Овде није било могуће поуздано утврдити која су од насталих оштећења могла настати у судару са пешаком, јер је возило оштећено у тој мери да не постоје карактеристична оштећења за судар са пешаком.

На основу анализе насталих оштећења је искључено да оштећења на задњој десној бочној страни потичу од судара са пешаком јер не одговарају том типу судара ни по изгледу ни по висини (види Зборник примера Налаза и Мишљења вештака–судари возила и пешака, **пример број 26**).

"На основу детаљне анализе материјалних елемената из Списа, а посебно фотографија Фотодокументације мишљења смо да су оштећења на предњем десном блатобрану и на десној полустраници GOLF-а могла настати приликом удара GOLF-а у стубове саобраћајне табле. На основу детаљне и упоредне анализе оштећења GOLF-а и повреда пешака није могуће саобраћајно-техничким вештачењем утврдити положај тела пешака у тренутку судара са GOLF-ом. Наиме, како у Списима нисмо нашли податке о повредама пешака а на фотографијама Фотодокументације нисмо нашли оштећења GOLF-а која би могла недвосмислено одговарати оштећењима насталим приликом судара GOLF-а и пешака, то није могуће утврдити положај тела пешака у тренутку судара са GOLF-ом као ни којим је делом GOLF-а дошло до судара између GOLF-а и пешака. Наиме, како је након судара GOLF-а и пешака дошло до удара GOLF-а у стубове саобраћајне табле, не може се искључити да је могло доћи до преклапања оштећења насталих у судару са пешаком и у судару са стубовима саобраћајне табле и до преклапања ("маскирања") оштећења насталих у судару са пешаком."

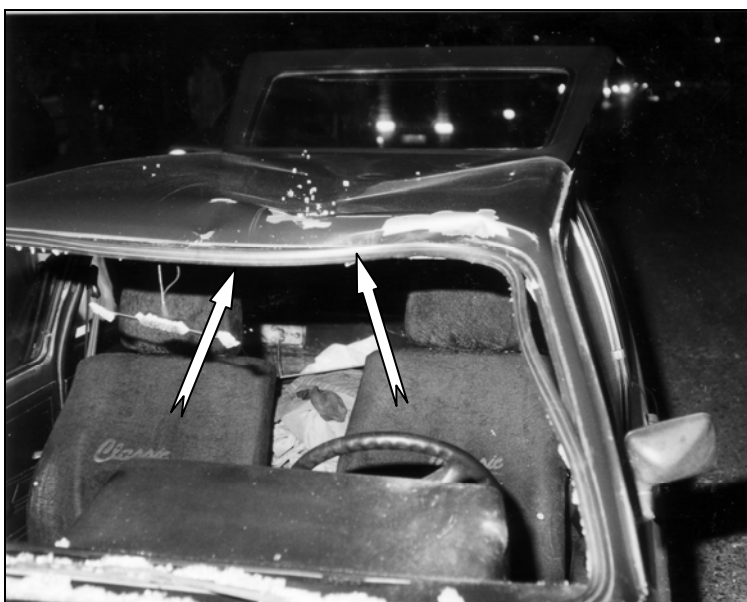
У случају судара са некоченим возилом, као у овом примеру, долази до набацивања тела пешака на возило и пребацивања преко возила, а што за последицу има најчешће настанак оштећења на крову возила. Анализом насталих оштећења на возилу налазимо да се на возилу налазе оштећења на чеоном делу, предњем ветробрану и крову, која су настала у процесу набацивања и пребацивања тела пешака. У оваквим случајевима најчешће долази до удара делова тела или пада тела пешака на кров возила, тако да сила делује у смеру одозго на доле и од предњег ка задњем делу возила (види Зборник примера Налаза и Мишљења вештака—судари возила и пешака, **пример број 27**).

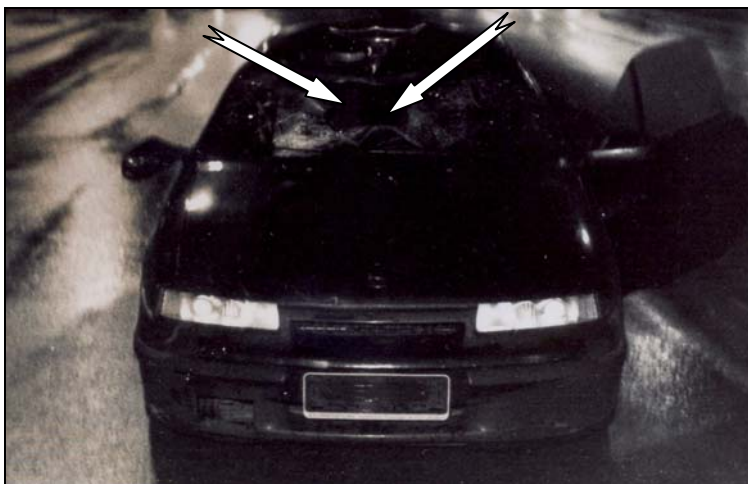
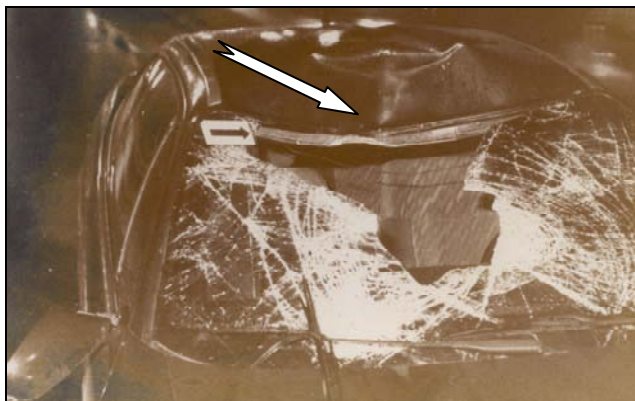
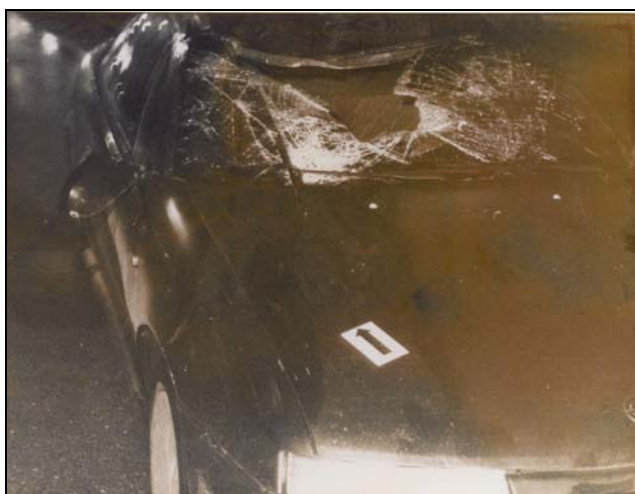
У овом примеру имамо случај судара возила са изразито клинастим обликом каросерије које у судару није било форсирано кочено, па су настала оштећења последица, како облика каросерије, тако и тога да возило није кочено па су знатно веће од оних које би одговарале брзини возила у судару.

Анализом оштећења је утврђено да на најистуренијим деловима возила нема већих оштећења док је у вишим деловима возило изразито оштећено, а што је последица већег момента силе која је деловала на нижи део ногу због облика каросерије и утицала на повећање висине локације удара главе и тела пешака о возило (види Зборник примера Налаза и Мишљења вештака—судари возила и пешака, пример број 29).

"На основу детаљне анализе оштећења OPEL-а и повреда пешака мишљења смо да се пешак у тренутку судара налазио у кретању, од десне ка левој ивици коловоза, задњом левом бочном страном тела окренут наилазећем OPEL-у. Упоредном анализом повреда пешака и оштећења OPEL-а, мишљења смо, да би брисотина на предњем бранику OPEL-а, могла одговарати удару OPEL-а у леву ногу пешака, који се налази задњом левом бочном страном тела окренут наилазећем OPEL-у. Оштећења предњег ветробранског стакла и предње стране крова OPEL-а могу одговарати удару OPEL-а у леву страну главе и тела пешака, по нашем мишљењу. На основу детаљне и упоредне анализе повреда пешака и оштећења OPEL-а, мишљења смо да је брзина OPEL-а у тренутку судара била највише 50 km/h."
