## СПЕЦИФИЧНИ СЛУЧАЈЕВИ УТИЦАЈА АНАЛИЗЕ ПОВРЕДА ПЕШАКА НА НАЛАЗ И МИШЉЕЊЕ ВЕШТАКА

### THE SPECIFIC CASES OF THE INFLUENCE OF THE PEDESTRIAN INJURIES ON THE TRAFFIC ACCIDENT EXPERTISE

Душко Пешић<sup>1</sup>, дипл.инж; Далибор Пешић<sup>2</sup>, дипл.инж;  
Ненад Марковић<sup>3</sup>, дипл.инж.

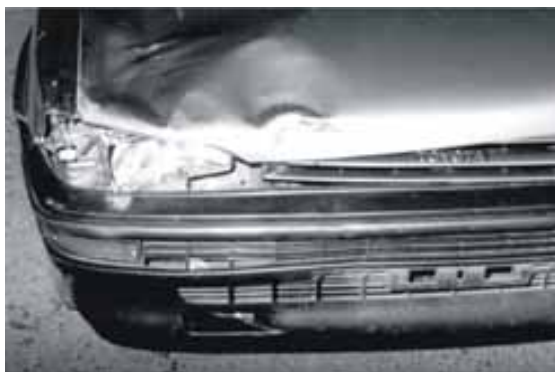
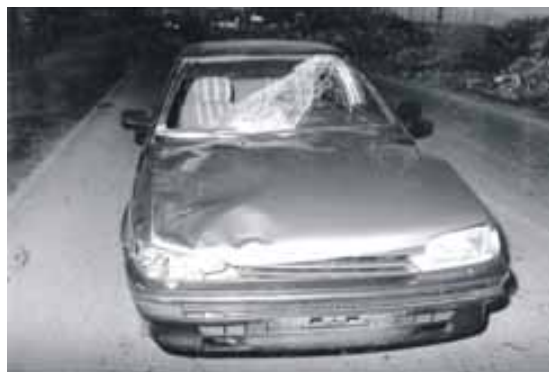
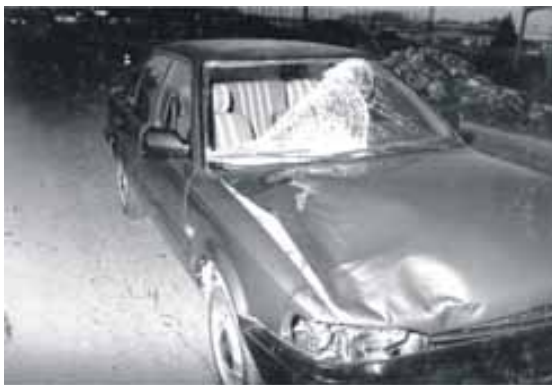
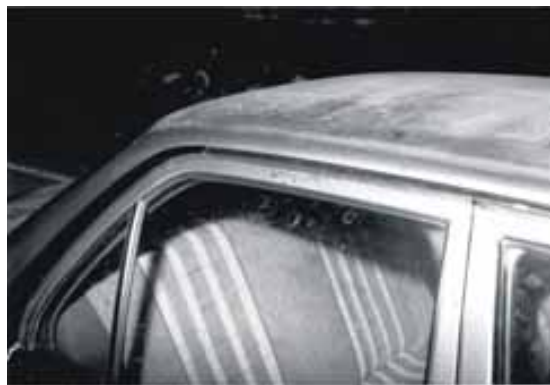
На основу детаљне и упоредне анализе оштећења TOYOTE и повреда пешака, у Налазу и Мишљењу Саобраћајног факултета у Београду је нађено "...да је до судара TOYOTE и пешака дошло десним чеоним делом TOYOTE, при чему пешак у тренутку судара није могао бити леђима окренут чеоном делу TOYOTE. Наиме, до "ампутације" леве потколенице пешака је дошло као последица удара предњег десног ћошка TOYOTE (траг ткива на предњем десном ћошку блатобрана), док је прелом десне потколенице пешака настао као последица удара десног чеоног дела (на око 0,5 m од десног бока), па би у случају ако би пешак био леђима окренут чеоном делу TOYOTE, десна нога би му била у висини предњег десног ћошка, а што овде није био случај, јер је дошло до "ампутације" леве ноге пешака. Уколико би лева нога пешака била у висини предњег десног ћошка TOYOTE, а пешак био леђима окренут наилазећој TOYOTI, тада би дошло до делимичног чеоног налета на ширини мањој од половине ширине тела пешака, па би у том случају десна нога пешака била изван габарита TOYOTE тј. удесно од десног чеоног дела TOYOTE, а што је супротно и оштећењима TOYOTE и повредама пешака.

Положај пешака у тренутку судара, односно којом страном тела је пешак био окренут наилазећој TOYOTI у тренутку судара није било могуће поуздано одредити с обзиром на непотпун, а уједно и непрецизан, опис повреда доњих екстремитета у Записнику о спољашњем прегледу. Имајући у виду претходна објашњења наведено је да је пешак у тренутку судара могао бити левим боком окренут наилазећој TOYOTI, али у раскораку тако да десна нога буде испред леве ноге или десним боком тако да лева нога буде испред десне или предњим делом тела (грудима) окренут наилазећој TOYOTI.

Опис повреда пешака из Записника о спољашњем прегледу и оштећења TOYOTE, нису одговарала положају пешака у тренутку судара када је пешак леђима окренут наилазећој TOYOTI.

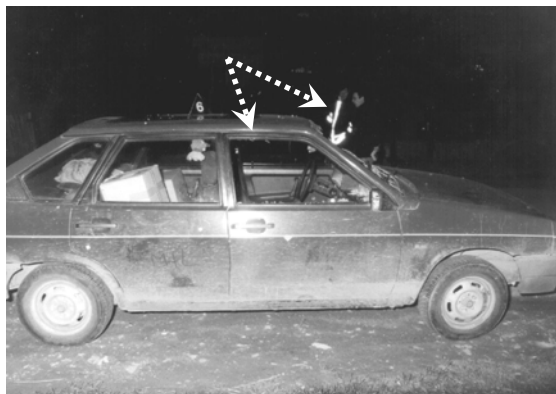
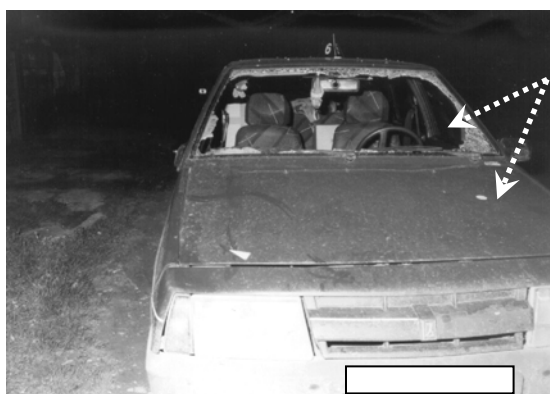
*Како је на LADI разбијен предњи ветробран, бочно стакло предњих десних врата као и сломљено десно спољно огледало, у Налазу и Мишљењу Саобраћајног факултета у Београду утврђено је да је тело пешакиње морало "склизнути" дуж предњег дела десног бока LADE и уз ротацију ударити у предњи ветробран и стакло предњих десних врата. Веома је важно имати у виду да овакав међусобни положај пешакиње и LADE, као и кретање тела пешакиње у односу на LADU, а посебно одбачај пешакиње у десно, не одговарају сустизању пешакиње и удару чеоног дела LADE у пешакињу која је леђима окренута наилазећој LADI.*

На основу детаљне анализе повреда пешакиње, лекар вештак и лекар саобраћајно-техничке струке су утврдили је да је пешакиња ударена предњим десним ћошком LADE у предео леве препоне. Овакав положај пешакиње у односу на LADU је био могућ само ако је предња страна леве потколенице ударена десним бочним делом предњег браника, а при томе је пешакиња ослоњена на леву ногу. Пешакиња је морала бити у раскораку и то тако што је десна потколеница била испред леве, па је због тога дошло до удара предњег браника у унутрашњи део десне потколенице.

Није било могуће да се у тренутку судара пешакиња налази испред чеоног дела LADE, леђима окренута наилазећој LADl, јер тада не би могло доћи до удара деловима LADE у леви препонски део пешакиње, као ни прелома леве лисњаче од напред ка назад (Записник о обдукцији КБЦ XXX).

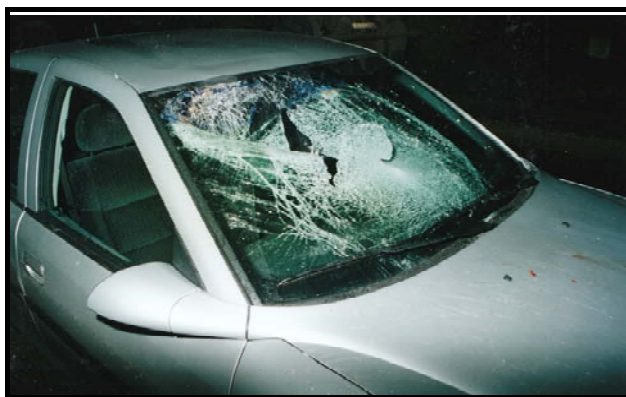
Слика бр. 9

Анализом повреда пешака Комисија вештака Института Саобраћајног факултета у Београду долази до закључка да брзина возила у тренутку судара са пешаком није била већа од 60 km/h, а по мишљењу Комисије вештака Института Саобраћајног факултета у Београду, оштећење на крову није место примарног контакта главе пешака и возила (види слику бр. 9 и 10, пример који следи и Зборник примера Налаза и Мишљења вештака–судари возила и пешака, **пример број 12**).

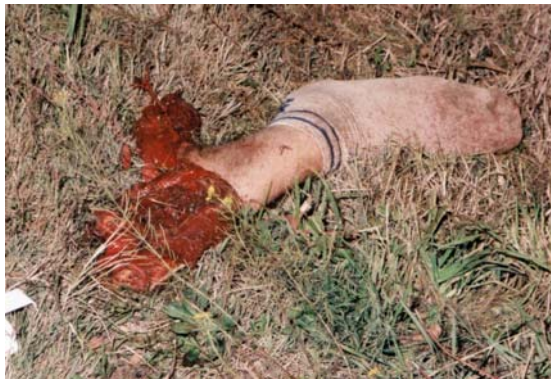
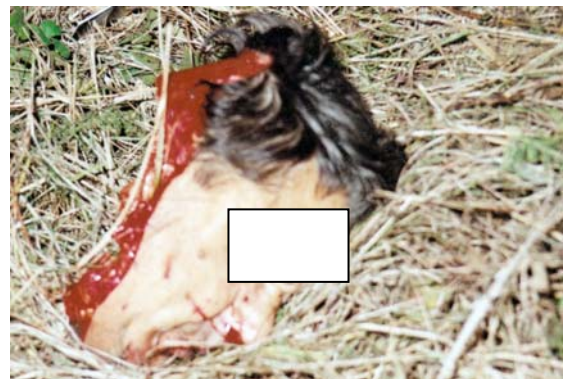
Ово је пример у коме вештак саобраћајно-техничке струке брзину возила одређује само на основу анализе повреде, декапитације главе и ампутације леве потколенице (види слике бр. 12, бр. 13 и бр. 14), тако да се вештак бави тежином последица, али не и начином настанка незгоде. Таквом анализом вештак долази до погрешног закључка о брзини возила у тренутку судара од најмање 100 km/h (види Сliku бр. 14). С друге стране, комисија вештака Института Саобраћајног Факултета у Београду упоредном анализом повреда пешака, оштећења на возилу и анализом других параметара ове незгоде, налази да је брзина возила у тренутку судара са пешаком 81 km/h. Наиме, декапитација главе и ампутација леве потколенице су последица специфичног сударног положаја возила и пешака и брзине возила, а не само брзине како је то анализирао вештак саобраћајно-техничке струке (види слике бр.12, бр. 13, бр. 14, бр. 15, пример који следи и Зборник примера Налаза и Мишљења вештака—судари возила и пешака, **пример број 15**).

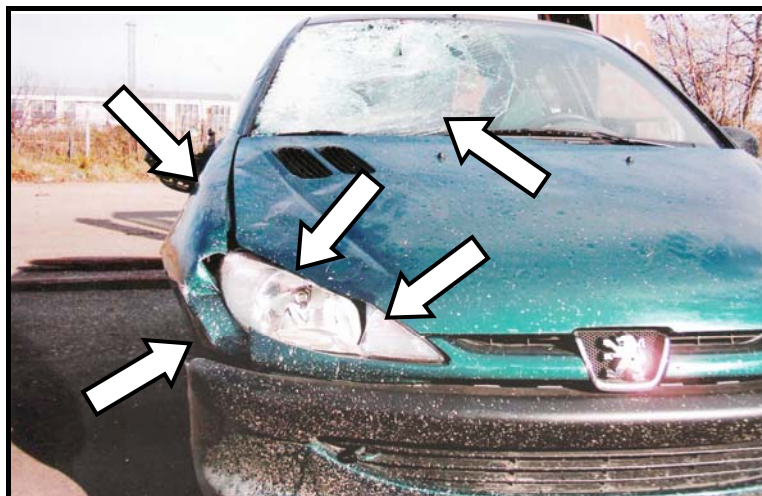
Слика бр. 15

Имајући у виду Налаз и мишљење од XXX. године, као и наводе са Главног претреса од XXX. године, лекара вештака др XXX XXX, пешак би у тренутку судара био задњом и спољашњом страном леве потколенице окренут наилазећем PEUGEOT-у, а што ћемо користити у даљој анализи ове незгоде.

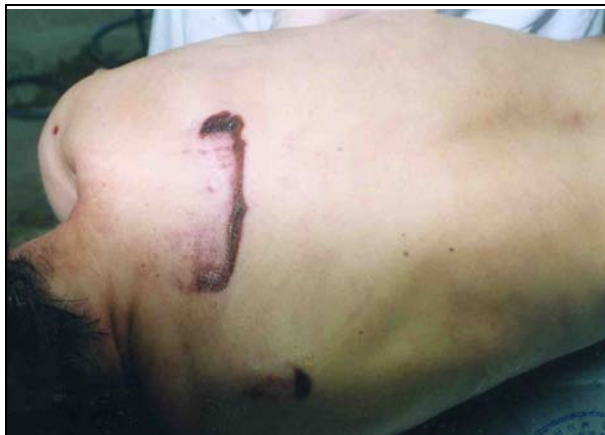
Слика бр. 20

*Имајући у виду висину повреде на телу пешака (види Сliku бр. 20) мишљења смо да оваква повреда није могла настати у судару са спољњим огледалом путничког возила или тешког теретног возила и појединих аутобуса, јер се спољње огледало код путничких возила налази испод 1,6 т, а код тешких теретних возила и појединих аутобуса изнад 1,6 т<sup>5</sup>.*

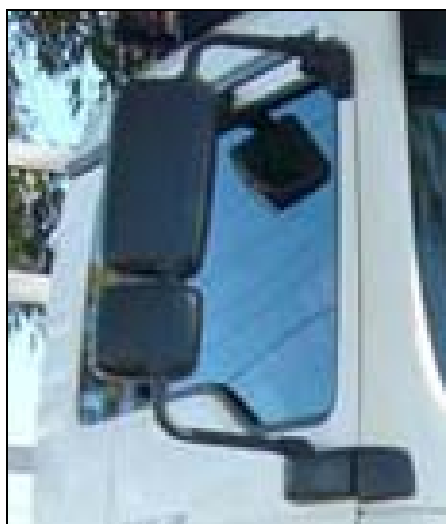
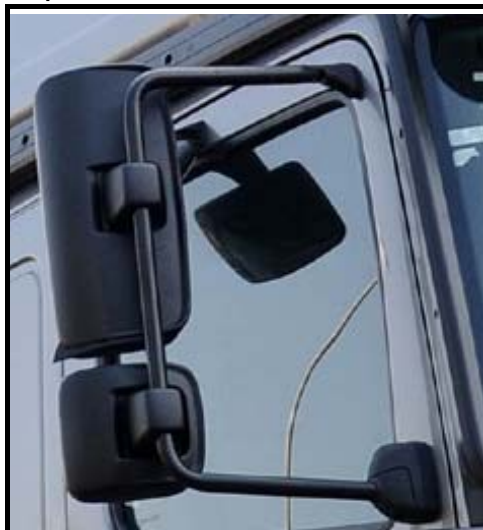
**Са друге стране мишљења смо да оваква повреда није могла настати у судару са спољним огледалом који има носач са доње и/или спољње стране (види слике бр. 21 и бр. 22), док је оваква повреда могла настати у судару са спољним огледалом, које има носач само са горње стране (види слику бр. 22).**
