УТИЦАЈ АНАЛИЗЕ ПОВРЕДА ПЕШАКА НА НАЛАЗ И МИШЉЕЊЕ ВЕШТАКА

THE INFLUENCE OF THE PEDESTRIAN INJURIES ON THE TRAFFIC ACCIDENT EXPERTISE

Милан М. Вујанић¹, дипл. инж; Далибор Пешић², дипл. инж;
Милан Божовић³, дипл. инж.

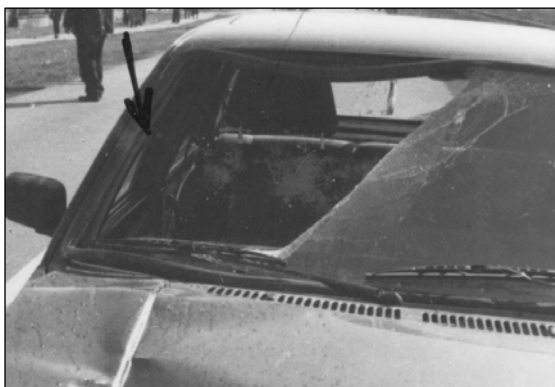
Слика бр. 7

Како се ова анализа саобраћајне незгоде може сматрати специјалним случајем, то је поједине делове Налаза и мишљења вештака неопходно детаљно објаснити, односно навести материјалне доказе због којих су вештаци дошли до закључака наведених у Налазу и мишљењу. Детаљном анализом материјалних елемената из Списа је утврђено да је возило у тренутку судара са пешаком вожено брзином од највише 60 km/h, а у поглављу у коме се описују резултати анализе брзина је наведено: *"... Брзине GOLF-а и пешака у тренутку судара није могуће поуздано и прецизно утврдити на основу материјалних елемената из Списа...Имајући у виду место удара главе пешака у предњи десни стуб ("власи косе") и ветробранско стакло и експериментално утврђену зависност места удара главе пешака од брзине возила и висине пешака, налазимо да брзина GOLF-а у тренутку судара није била већа од 60 km/h (види Сliku број 7)...Имајући у виду да на предњој ивици крова настају оштећења од удара главе пешака при брзинама већим од 80 km/h, а да на GOLF-у не постоје таква оштећења, већ оштећења крова у висини задњих врата, настала деловањем силе у смеру одозго на доле, то смо мишљења да брзина GOLF-а у тренутку судара није могла бити 80 km/h или већа, при чему би оштећења на крову GOLF-а могла настати јер GOLF-а у тренутку судара није био кочен..."*

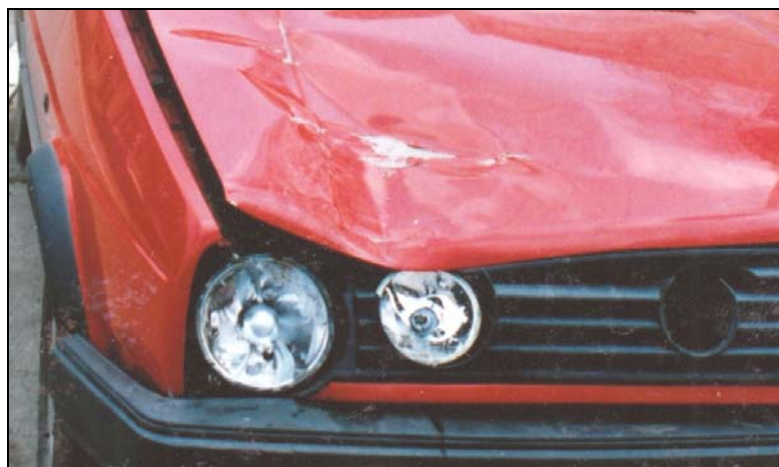
Слика број 8

...Имајући у виду да је у судару дошло до удара чеоног дела GOLF-а (предњег браника; предње пластичне маске и предњег везног лима) у ноге пешака то су наведени делови први пренели брзину GOLF-а телу пешака. Наведени делови нису интензивније деформисани и померени уназад, већ су благо деформисани силом мањег интензитета, па смо мишљења да брзина GOLF-а у тренутку судара није била већа од 60 km/h...

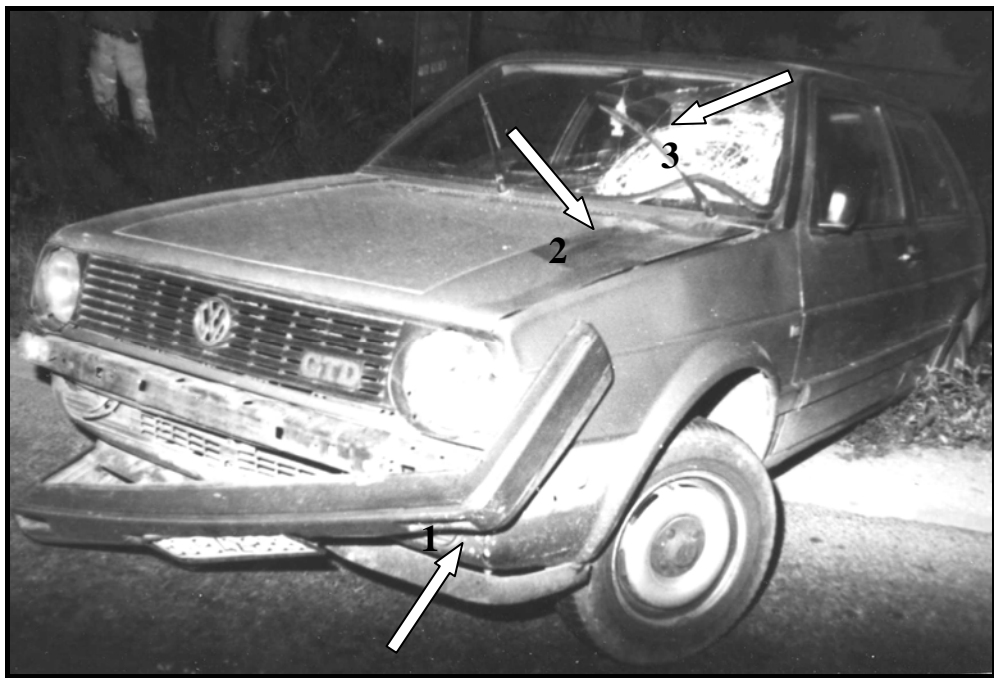
Слика бр. 12

Имајући у виду повреде које је пешак задобио у овој саобраћајној незгоди, а посебно прелом на граници горње и средње трећине десне бутине и одлупљење поткожног ткива са спољашње стране десне ноге и унутрашње стране леве бутине, мишљења смо да је пешак у тренутку судара са GOLF-ом био у раскораку и приближно десним боком окренут наилазећем GOLF-у, а што одговара Мишљењу, Института за судску медицину у Београду..."...до примарног контакта дошло између предњег левог дела браника предметног возила с једне стране, и спољашње стране десне и унутрашње стране леве ноге...с друге стране, док се она налазила у неком од усправних положаја, десном бочном страном тела окренута наилазећем возилу, у раскораку - што значи да се највероватније кретала; међутим, не може се установити брзина тог кретања (ход или трчање). На тај начин настале су примарне повреде дуж спољашње стране десне ноге (са преломом десне бутне кости) и унутрашње стране леве ноге..."

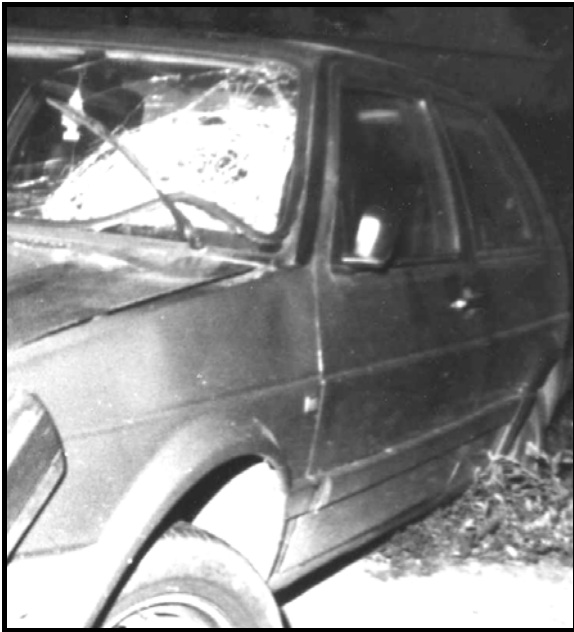
Слика бр. 13

У делу Налаза и мишљења вештака у коме су анализирана оштећења возила је наведено: "...Предњи леви блатобран GOLF-а је деформисан у висини левог бочног показивача правца (види Сliku бр. 13 – позиција бр. 5), а предња лева врата GOLF-а су деформисана у висини левог спољњег огледала (види Сliku бр. 13 – позиција бр. 6).
