EVROPSKI IZVJEŠTAJ O NEZGODI, MODEL ZA PRIKAZIVANJE ILI FINGIRANJE SAOBRAĆAJNE NEZGODE

EUROPEAN REPORT OF AN ACCIDENT, A MODEL FOR DISPLAYING AND STAGING A TRAFFIC ACCIDENT

XV Simpozijum
"Veštačenje saobraćajnih nezgoda
i prevare u osiguranju"

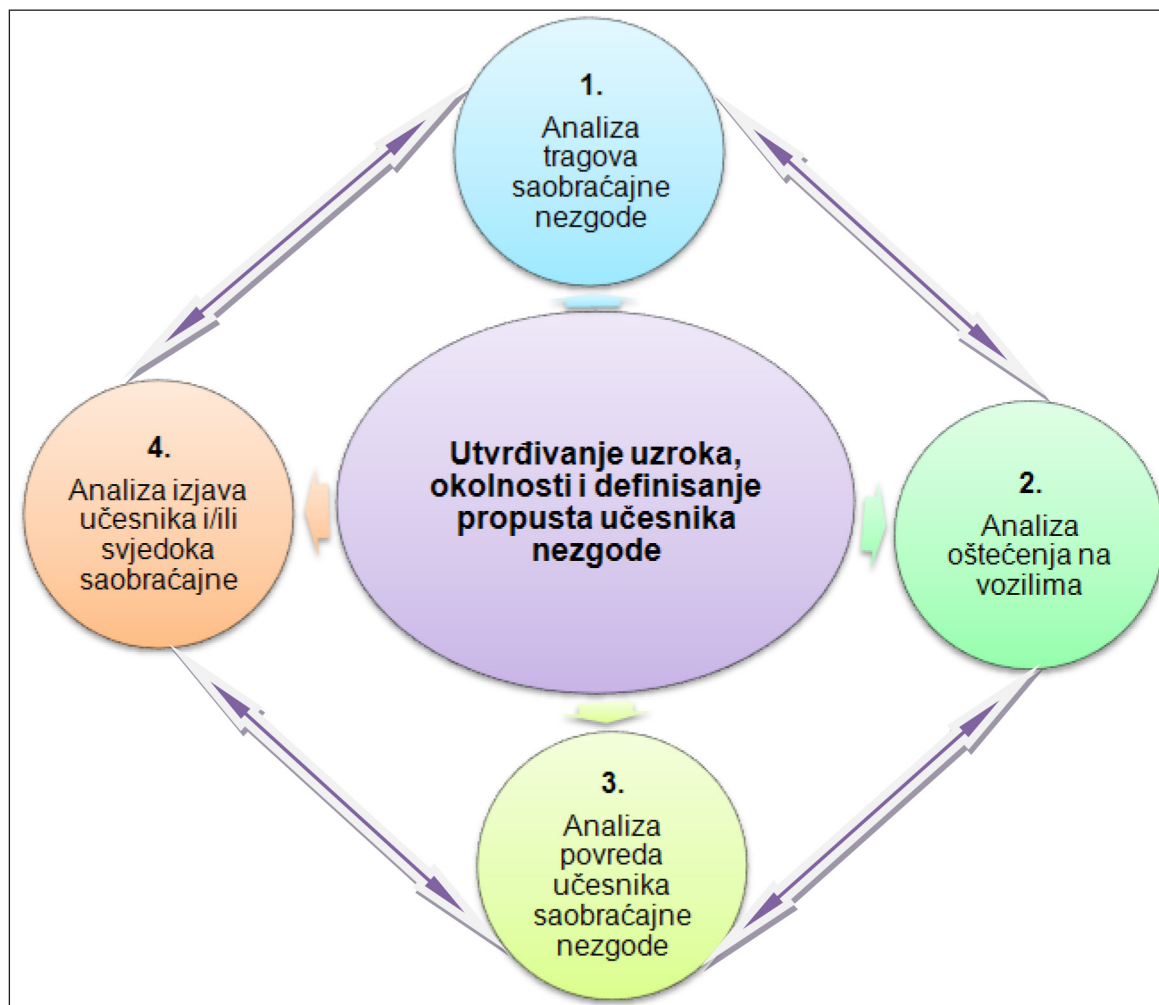
Slika 2.

Analizom materijalne dokumentacije saobraćajne nezgode, koja je prijavljena i prikazana evropskim izvještajem o nezgodi, moguće je datalnom pojedinačnom i uporednom analizom: tragova saobraćajne nezgode, oštećenja na vozilima, povreda učesnika saobraćajne nezgode i izjava učesnika i/ili svjedoka saobraćajne nezgode dati odgovor na uzroke i okolnosti nastanka saobraćajne nezgode, definisati propuste učesnika i izjasniti se na sljedeća pitanja (vidi sliku 2):

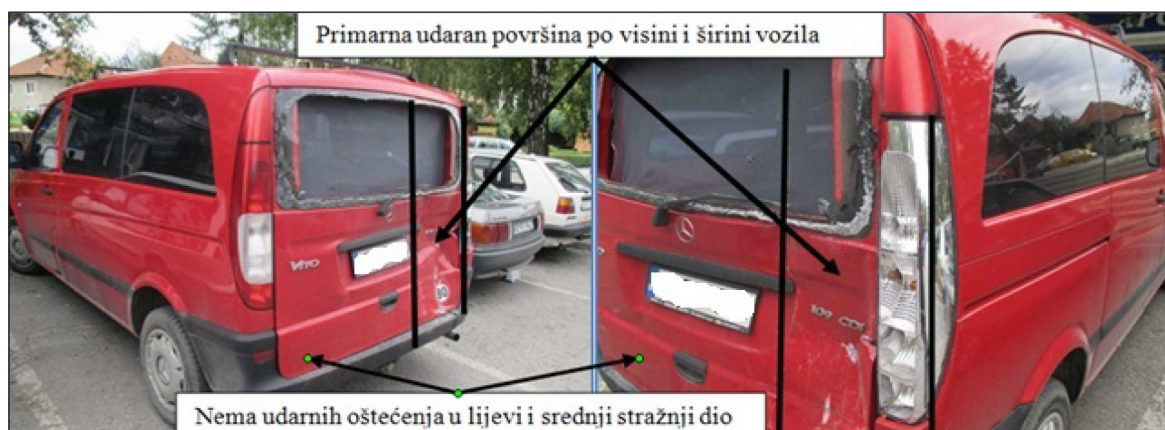
Slika 5.

Detaljnou analizou oštećenja na vozilu Mercedes vidljivo je da su na vozilu nastala znatna udarna kontinuirana oštećenja samo u dijelu desnog zadnjeg stražnjeg dijela vozila na visini od desne pvc obloge zadnjeg branika do gornjeg dijela zadnjeg desnog stop svjetla, a po širini od desne strane zadnje registarske tablice do kraja zadnjeg desnog stop svjetla (vidi Sliku 5).

- oštećenja na vozilima sa izjavama učesnika nezgode,
- dolazi se do zaključka:
- da oštećenja na parkiranom vozilu Mercedes nisu mogla nastati kretanjem vozila Cady vožnjom unazad, udarom zadnje lijeve stražnje strane vozila Cady u zadnju desnu stražnju stranu parkiranog vozila Mercedes,

- da zadnji branik vozila Cady na kome su vidljivi samo tragovi struganja i zadnja lijeva stop lampa na kojoj je razbijeno samo staklo, nisu mogli doći u primarni kontakt sa zadnjom desnom stražnjom oštećenom stranom vozila Mercedes i izazvati stepen oštećenosti na vozilu Mercedes kako je to prikazano,

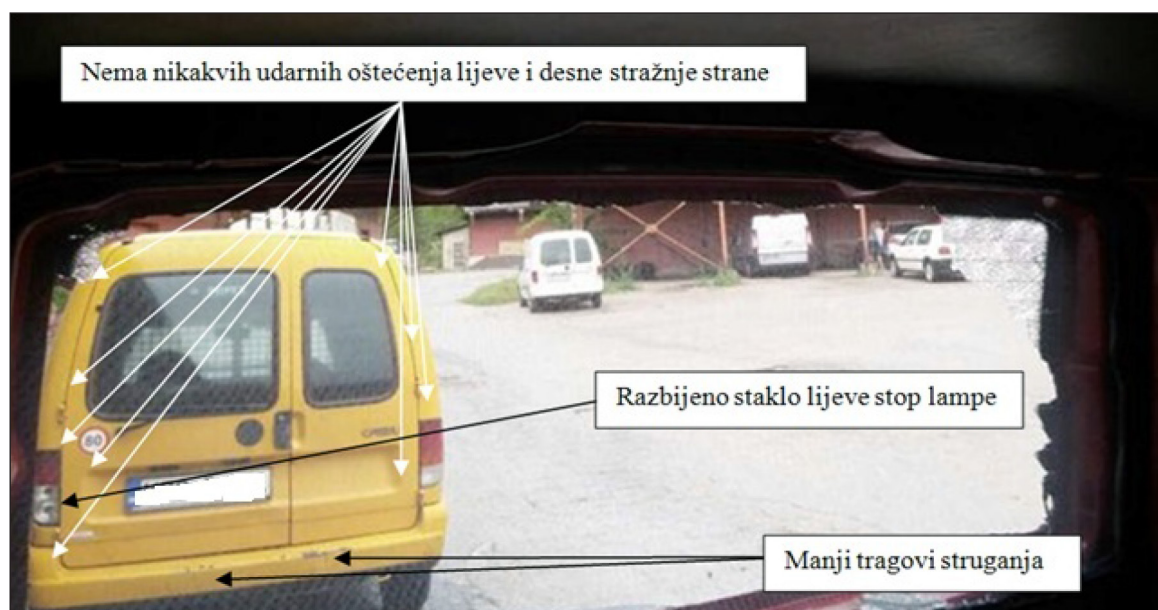
Slika 6.

Detaljnou analizou oštećenja na vozilu Cady vidljivo je da na vozilu nema nikavih udarnih oštećenja na stražnjou lijevou ili desnou dijelu vozila, samo je vidljivo razbijeno staklo lijeve stop lampe i vidljivi su manji tragovi struganja na sredini pvc obloge zadnjeg branika (vidi Sliku 6).

- ako bi se dogodila saobraćajna nezgoda na način kako su to učesnici nezgode prikazali u evropskom izvještaju o nezgodi u primarni kontakt bi morao doći zadnji stražnji desni dio vozila Cady sa zadnjim stražnjim desnim dijelom vozila Mercedes, dok bi zadnji lijevi stražnji dio vozila Cady morao ostvariti kontakt sa rampom za utovar (vidi Sliku 7). U takvim okolnostima na zadnjem stražnjem lijevom i desnom dijelu vozila Cady nastala bi znatna oštećenja, a ne samo tragovi struganja i razbijeno staklo lijeve stop lampe kako je prikazano,

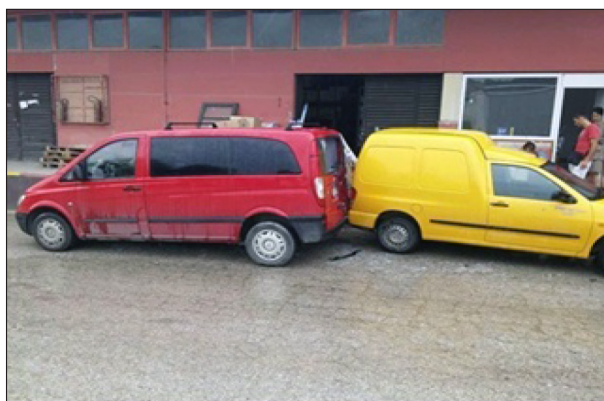
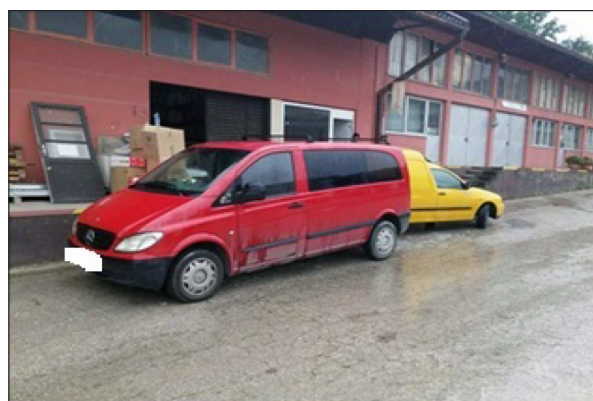
Slika 7.

Prikazani položaj vozila poslije nezgode ukazuje da je vozilo Cady svojom desnom zadnjom stražnjom stranom udarilo u desnu zadnju stražnju stranu vozila Mercedes. Uporednom analizom položaja zaustavljenih vozila poslije nezgode sa prikazanim oštećenjima vozila i utovar-nom rampom koja je najmanje 0,5m desno bočno od vozila Mercedes i iznad kolovoza, sasvim sigurno ukazuje da oštećenja na vozilu Mercedes nisu mogla nastati u prikazanom sudarnom položaju.

- da se saobraćajna nezgoda nije mogla dogoditi na način kako izjavljuju i kako su to u evropskom izvještaju o nezgodi prikazali učesnici nezgode.
