Semestrální práce - report

Jiří Belinger
Ondřej Sládek

FAV/GEM
2023/24

Určení a vizualizace počtu stehů na snímcích z nácviku lékařského šití, případně identifikace snímků, jež nelze zpracovat.

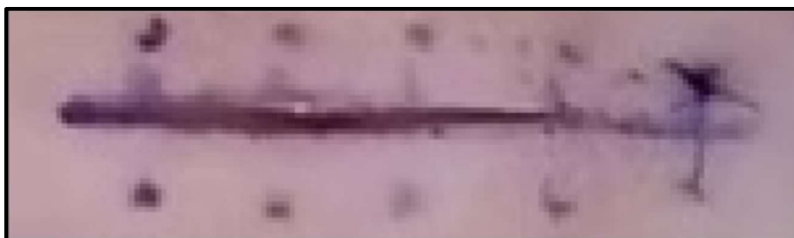
1. nenalezení hrany řezu v průsečíku se stehem,
2. proměnlivé hodnoty jasu řezu v obraze, viz obrázek 2.

Obrázek 2: Proměnlivý jas a tloušťka řezu v obraze

Je zřejmé, že v případě druhé příčiny přerušení by nebyla řešením ani detekce průsečíků, proto byla využita pouze při detekci stehů, nikoliv při detekci nepoužitelných snímků.

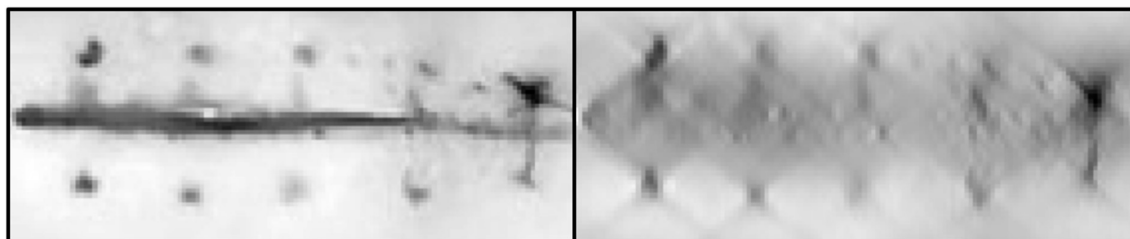
Porovnání obrazu před a po provedení vertikální frekvenční filtrace je potom na obrázku 6.

Obrázek 6: Původní obraz (vlevo) a obraz po vertikální frekvenční filtraci (vpravo)

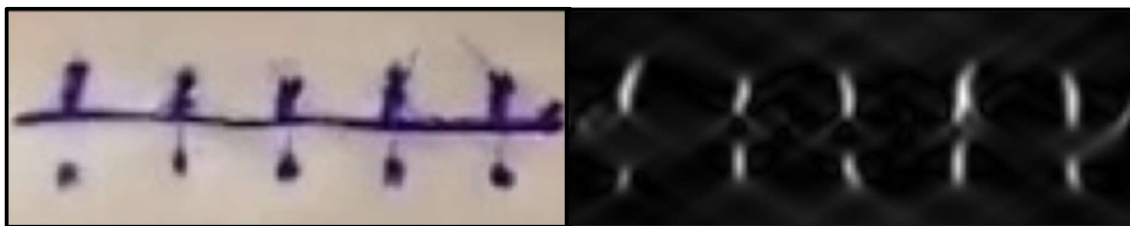
Po zavedení opravy formou doplnění průsečíků bylo zjištěno, že velká část zbylých chyb v detekci spočívá v absenci tenkých a méně výrazných stehů. Typickým představitelem snímku obsahujícího popisované stehy je obrázek 9.

Obrázek 9: Snímek s tenkými/nevýraznými stehy (vlevo) a jejich rozlišení (vpravo)

Za účelem nápravy chyby byla doplněna třetí část detekce zaměřená na segmentaci daného typu stehů. Prvním krokem třetí části bylo prahování s vyšší tolerancí pro zahrnutí méně výrazných linií následované skeletizací. Až po skeletizaci byly konvolucí (maska pouze 2 ku 1 pro zachování délky linií) potlačeny horizontální hrany s následným provedením vertikální

filtrace a jasových úprav. Z obrázku 9 je však patrné, že výstupy popsané části je nutné kombinovat s výstupy určení průsečíků stehů s řezem.

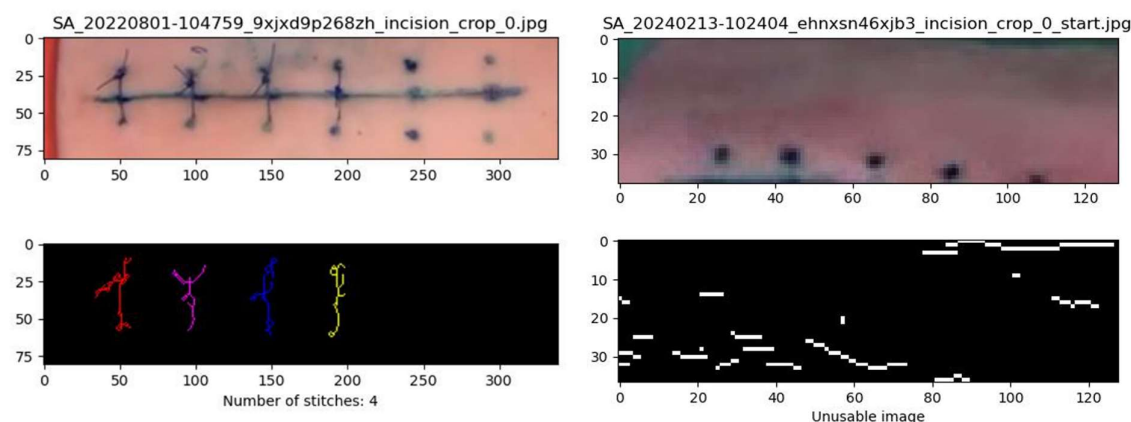
Obraz s vizualizovaným porovnáním původního snímku a výsledků detekce je pak pod názvem původního snímku uložen do složky s výsledky detekce. U nepoužitelných snímků je vizualizováno pouze porovnání původního snímku s obrazovým výsledkem detekce řezu. Ukázka vizualizace pro použitelný i nepoužitelný snímek je na obrázku 10.

Obrázek 10: Vizualizace detekce u použitelného snímku (vlevo) a nepoužitelného snímku (vpravo)
